第49回

松江城天守幻視考

史料編纂室 稲田信

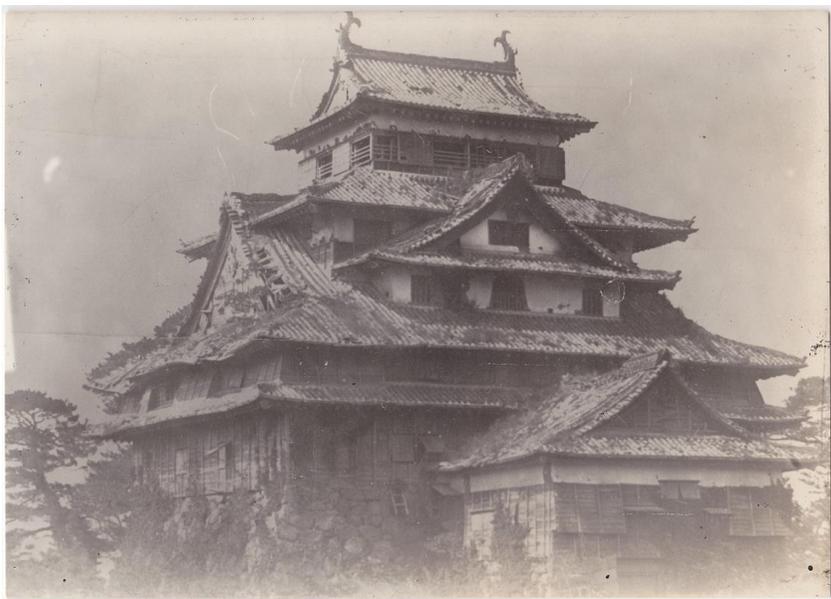
↓【写真A】松江城古写真（推定：明治25年8月頃から明治27年6月10日の撮影）

実際のところはもう少し検討が必要で、私見の段階ですが、写真B、C、Dの明治8年以前の天守にそれほど目立った傷みが認められないこと、天守に大きな傷みがあれば新聞記事になることなどを考えれば、写真Aは、明治8年頃のものではなく、明治27年の大修理の契機となった傷みを撮影したものではないかと考えられます。

では、写真Aはいつ撮影されたものであろうか。考えつくのは、明治27(1894)年に大修理が行われたことである。写真Aは、何らかの修理を要する状況、可能性として明治27年の大修理の契機となった傷みを撮影したものではないかと推定したのである。

とすれば、やはり写真Aは明治27年の大修理の契機となった傷みを撮影したという可能性が高く、想定できる撮影時期は、「天守閣崩落」の暴風雨に襲われた明治25年8月頃から明治の大修理が始まる明治27年6月10日までということになる。

さて、写真Aである。「明治初年松江城天守」、「廢藩置県後の松江城天守閣(明治初年)」、或いは「明治8年」と紹介されてきた。一方、天守とその他の城郭建物が写り、明らかに明治8年以前と特定できる写真は、これまで確認できた中では、写真B、C、Dのわずか3枚のみである。この3枚の天守古写真を年代順に拡大し、天守を写真Aとともに並べてみた(「天守の比較写真」参照)。写真B、C、Dの中で最も新しく、明治8年5月頃の入札直後のものと想定する写真Dはかなり高精細な写真が伝わっているが、天守は写真Aのように崩れておらず、外見上それほど目立った傷みも認められない。このことから、写真Aの撮影時期を「明治初年」、「明治8年」のものとするのは難しいように思われる。また、明治6年には松江の豪商たちによって松江城の天守や本丸、二之丸を会場とした博覧会が企画され、開催されたことが史料で確認できる。明治6年(1873)に本丸、天守にも大勢の人々が訪れる博覧会が計画され開催されたことは、やはり写真Aの撮影時期を「明治初年」、「明治8年」のものに見做すことは難しいように思われる。

それに対して、明治大修理の竣工式の様子を伝える明治27年12月17日付『山陰新聞』によれば、「工事委員三島佐次右衛門氏は報告すらく抑も本工事は、明治二十七年六月十日を以て起工せしも、累年雨露の浸蝕に任せし為破損実に甚だしく、其の一二を挙げれば四方破風屋根地取替百十坪、土居二百二十坪、座板長替百三十六坪、柱建替二十一本、土壁塗替三百二十坪、瓦の補填一万三千五百枚、漆喰百三十石、此他桁梁垂木鉄具等の取替枚挙に暇あらず而して同年十一月十八日完く竣工す」とあり、「四方破風屋根地取換」「柱建替二十一本」「瓦の補填一万三千五百枚」などを要する傷み具合のために、この大修理がおこなわれたことが分かる。修理の詳細は今後の課題ではあるが、写真Aのような荒廃した天守を修理するために、「四方破風屋根地取換・・・」の記事は矛盾しない。

松江城古写真の年代整理により改めて見えてきたことは、むしろ、この崩壊しそうな天守を目の当たりにした市民有志により大修理が発起され(注)、市民の募金などによって松江城天守は明治27年に修復・保存され今日に至るといふ、その記念碑的写真として写真Aは捉え直すべきだということである。松江城を大切に思う市民の心意気には歴史がある。

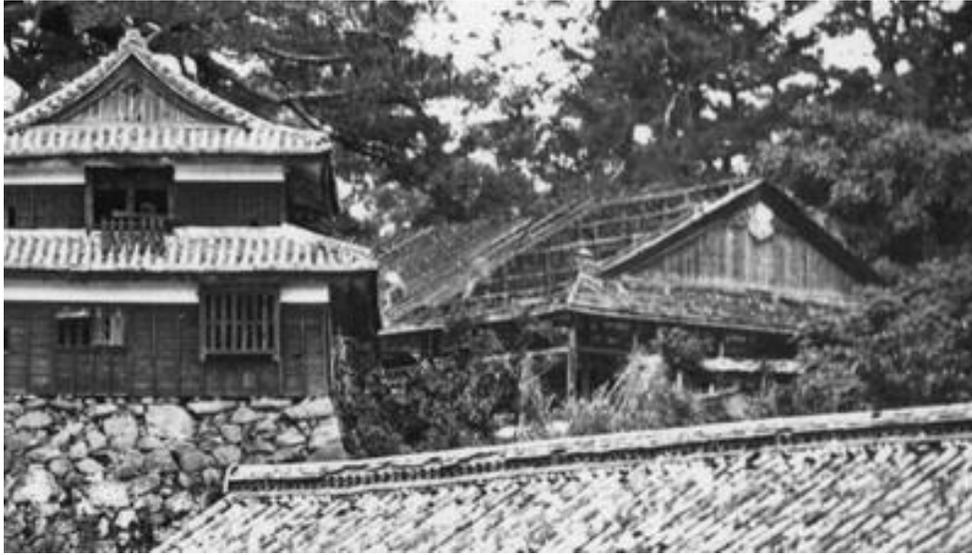
↓【写真Dの部分拡大】二之丸内の御書院、南櫓：御書院屋根の解体作業、南櫓二階窓格子の取り外し途中の様子が確認出来る。

御書院屋根には作業中であろう人物が複数写る。

写真Bには二之丸の堀が残っています。写真Cは『新修島根県史』、島田成矩先生の報告（『島根県文化財調査報告10』）によれば「明治5年」とされるもの（根拠は分かりません）。写真Dは写真左にある二之丸御殿の一部が解体されつつあるので、天守を残して他の建物は取り壊されたとされる明治8年の状況を写したものでないかと推測できます。

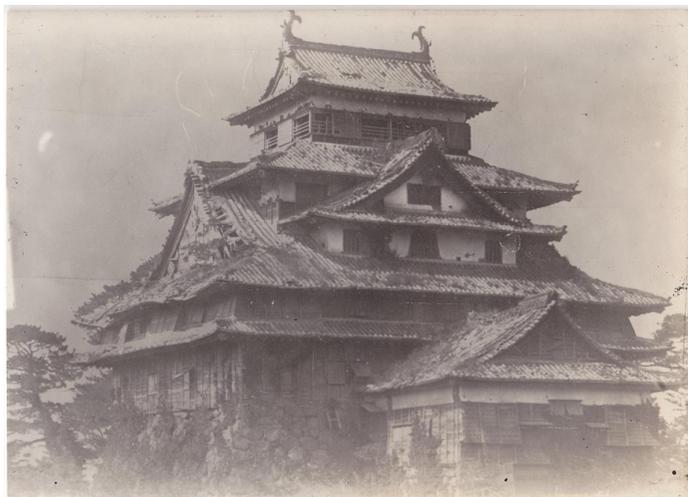
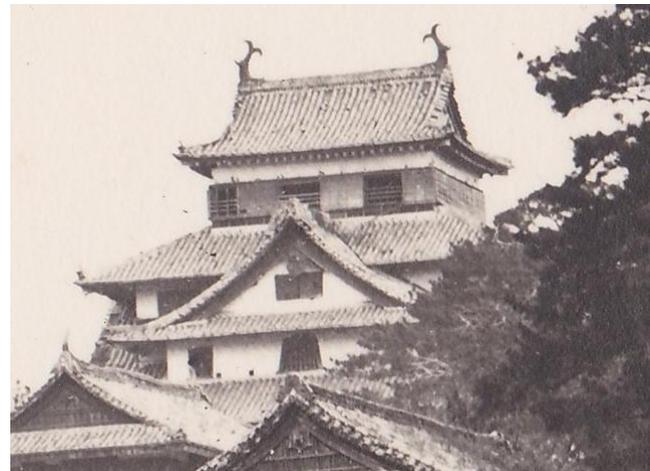
<天守の比較写真> (左) 【写真A】(推定:明治25年8月頃から明治27年6月10日) / (右) 【写真D】の天守(明治8年:三番目に古い天守)

写真A、B、C、Dに写る天守を比較すると、望遠で不鮮明ではありますが、B、C、Dの天守に目立った傷みや建物のゆがみはありません。明治27年に松江城は修理（明治の大修理）されますが、明治25年8月頃に発生した暴風で天守が傷んだことが新聞記事になっています。
