第 81 回 富田城下の寺院について

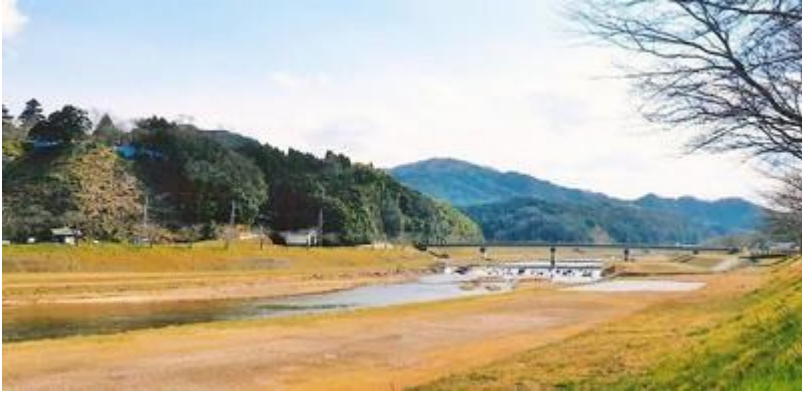
【写真 1】 富田城跡と富田川（飯梨川）河床（前方に富田橋が見える）

松江城の築城は慶長 12 年（1607）から始まったとされ、慶長 16 年（1611）正月までには、本丸に天守が完成した。その後、城も城下町も整備が進み、能義郡富田（のぎぐんとだ、安来市広瀬町）から人々やものが多く移ってきたと考えられる。「思いがけない松江ができ、富田は野となる山となる」と里謡にあるように、尼子氏・毛利氏・吉川氏の城下として繁栄してきた富田の町が 17 世紀初めには急激に衰退していった。さらに、残った町並みも、50 年程経過した寛文 6 年（1666）年に、飯梨川（旧名富田川）の氾濫によりその大部分が河床下に埋没するのである。【図 1】【写真 1】【写真 2】

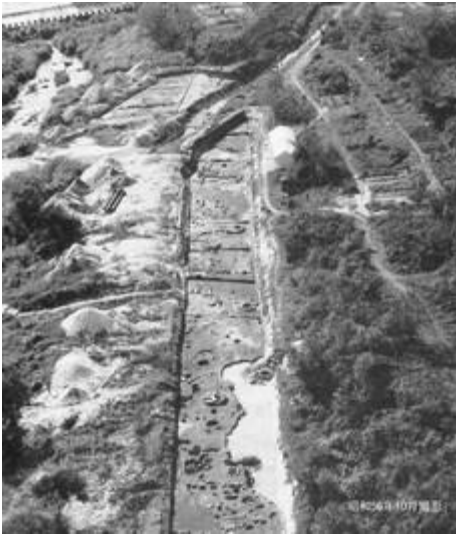
【写真 2】 第 7 次調査で河床に現れた寛文期の町並み、『富田川河床遺跡発掘調査報告書』Ⅲ、島根県教育委員会、1983 年 3 月より転載

城下町跡の富田川河床遺跡での発掘調査は、昭和48年（1973）から始まり、昭和の末頃まで実施された。調査場所が富田橋から新宮橋の下流部までの河川敷が対象である。さらに、河川改修にかかる発掘調査のため、堤防の裾部において11m程の幅で、細長い溝状の調査区を設けたものであり、道路跡や建物跡などの遺構は部分的にしか確認できていない。【写真2】 【写真3】

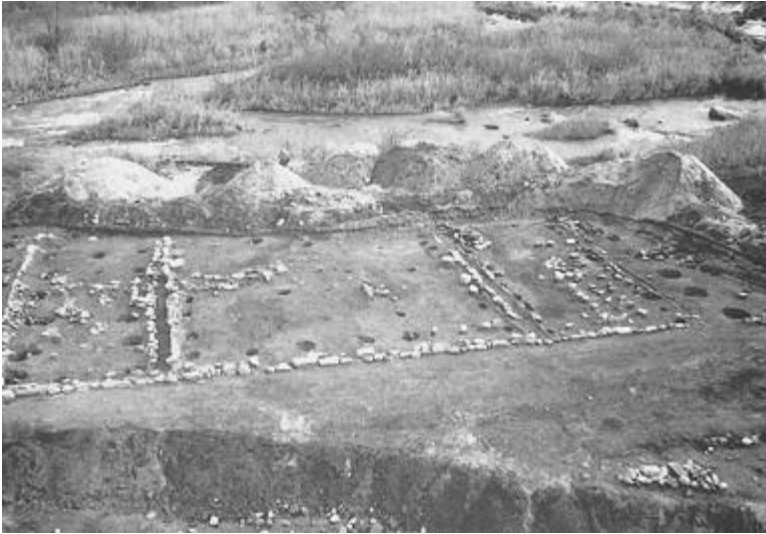
【写真3】寛文6年（1666）の町並みで、6m（3間）幅の道に沿って間口3間や6間の家が並ぶ。『富田川河床遺跡発掘調査報告書』Ⅲ

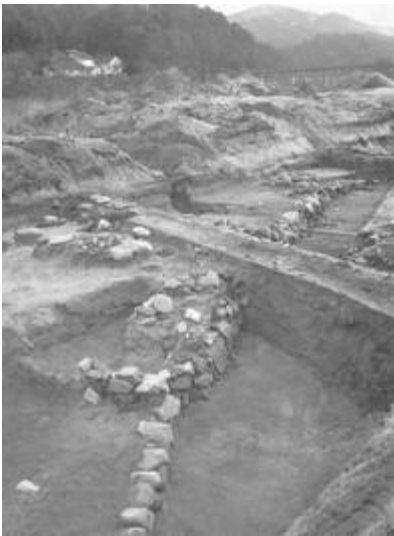
【写真4】戦国期末の石垣を検出（寺院跡か）。同前

これらの寺院跡の多くは、松江に移転したが、その跡は空き地になったと考えられる。それを裏付けるのが、7次調査の新宮橋と富田橋の左岸の中間部に当たる調査区（FU/FT区）であり、この場所では17世紀前半の遺構がほとんどなく、16世紀後半から17世紀初めの路地（径）が確認されているのみであった。また、南に隣接する調査区（GS区）からは、高さ1m程の石垣が14m以上の長さで見ついている。これは寺院を囲む土塀の下に存在する石垣と考えられる。さらに、付近には径1mの大型の井戸跡も存在した。石垣と井戸跡は川砂に覆われて発見されており、16世紀後半の一時期、川床に埋もれた時期もあったことを物語っている。この井戸跡の堆積層中より16世紀の中頃の陶磁器がまとまって出土している。【写真4】
