第 84 回 明治 8 年以前の松江城古写真と現在

松江市史編纂コラム第 49 回「松江城天守幻視考」（平成 27 年 9 月 8 日）の続編として、古写真に写った松江城の姿は約 150 年の年月を経て現在どのような姿になっているかを、撮影場所の特定とともに紹介する。

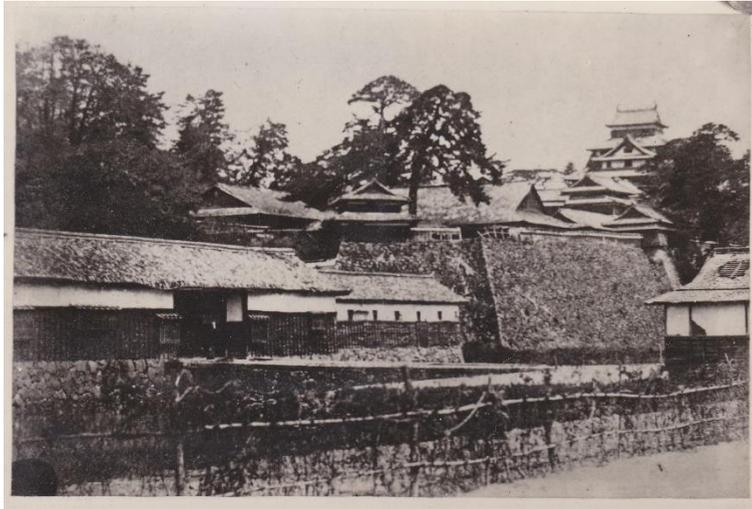
【写真 1】は、三之丸正面の番所横（南側）道路辺りから写されたものである。天守をはじめ本丸の武具櫓、多門、高石垣上の二之丸には御書院、南櫓、御広間、中櫓などが見え、三之丸には表御門（長屋門）、多門（長屋）、表御門へ通じる土橋、手前には柵、右端には番所が見える。二之丸の石垣上には瓦塀がまだ残っている。

【写真 1】松江城古写真（三之丸正面付近から撮影）
明治 8 年以前：現存する最も古い松江城天守の写真

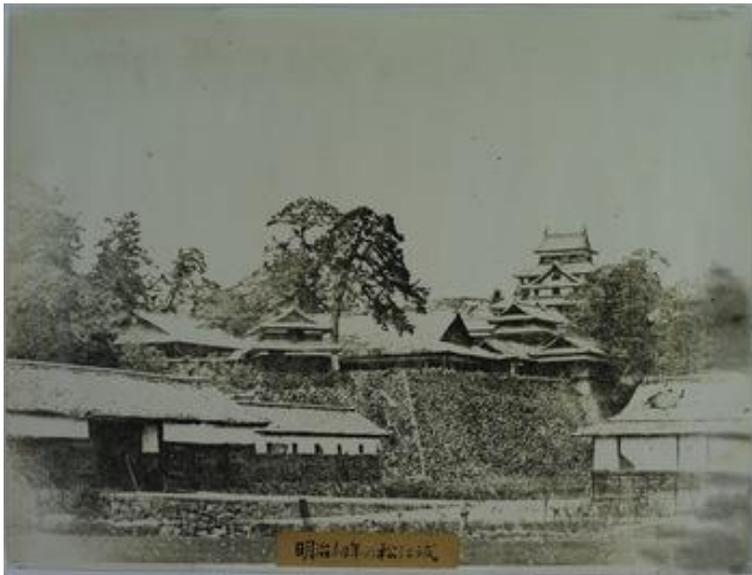
【写真 2】は、写真 1 とほぼ同一場所の三之丸正面の番所横（南側）道路辺りから撮影されたもので、二之丸石垣上の瓦塀が取り払われているので、写真 1 より新しい。なお、前回のコラム執筆後、明治 43 年（1910）に【写真 2】を利用した絵葉書が松江市殿町森田写真館から発行さされていたことが判明し【写真 13】、少なくとも【写真 2】は森田禮造が撮影した可能性が考えられるようになった（西島太郎 2019「山陰写真史の黎明」『松江歴史館研究紀要 7』）。

【写真 2】松江城古写真（三之丸正面付近から撮影）
明治 8 年以前：現存する 2 番目に古い松江城天守の写真

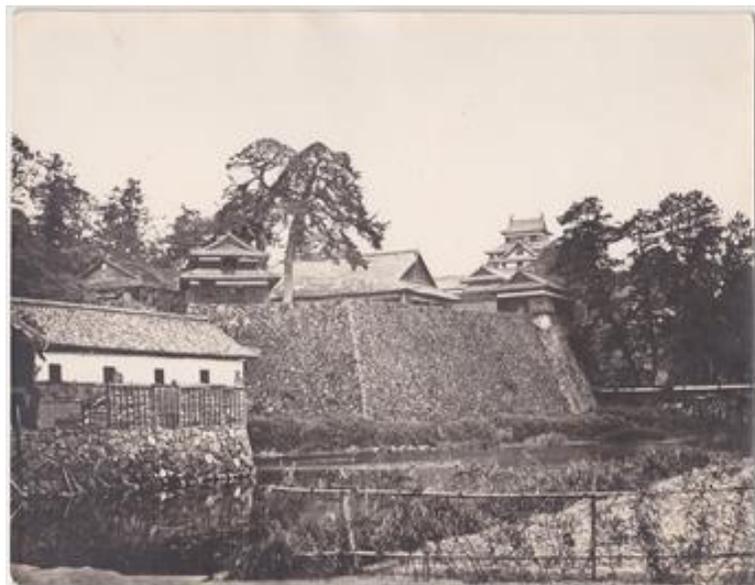
【写真3】は、三之丸前番所の北側で表御門へ通じる土橋東端辺りから写されたもので、土橋の一部や付近の柵が写る（番所の北側から撮影しており、写真1、2に写る番所は見られない）。二之丸石垣上の瓦塀は取り払われており、さらに、建物が解体されつつあることが確認でき、写真1、2より新しい。写真1、2と異なり撮影場所を番所の北側に移したのは、表御門の解体が進んでいたとか、番所の傷みが進んでいたとかの撮影上の理由があったのかもしれない。『島根縣史』が「其他の建造物は日ならずして解き払はれ荒涼たる廢墟を現出せり」と記したのと同じように、撮影者は解体されつつある松江城を惜しみ、この一枚を撮影したのだろうか。

【写真3】松江城古写真（三之丸正面付近から撮影）
明治8年：現存する3番目に古い松江城天守の写真

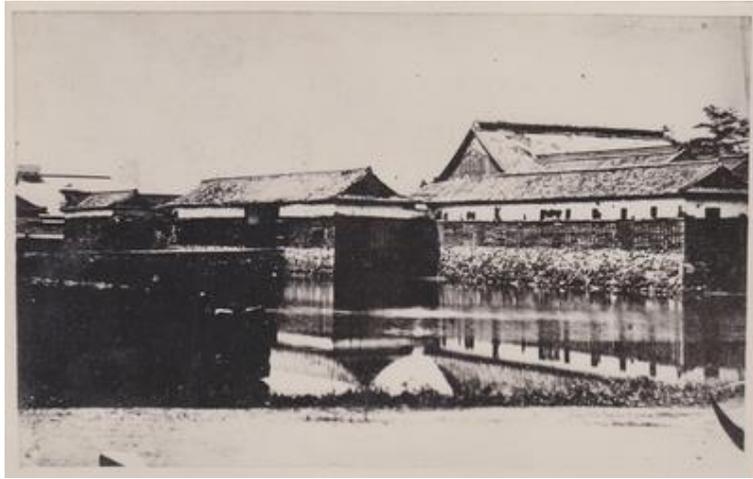
なお、天守は写らないが、【写真4】は大手口辺りの堀沿いから三之丸表御門（長屋門）、多門（長屋）、三之丸御広間、御玄関などを撮影したものである。【写真5】は二之丸の石垣上から撮影したと想定され、三之丸表御門（長屋門）や多門（長屋）、堀の向こうには新御殿（初代島根県庁舎）、三之丸表御門へ通じる土橋、左端には写真1、2に写る番所、番所横（南側）道路の向こうに御作事所（おさくじどころ）など、三之丸の施設や周辺の建物が写っており、写真1～3の撮影場所や周辺の状況も確認できる。

【写真 4】松江城古写真（大手口付近の堀沿いから撮影、三之丸表御門周辺）
明治 3 年以前：表御門右隣の多門の傷み具合から写真 13-2 と同時期の撮影か

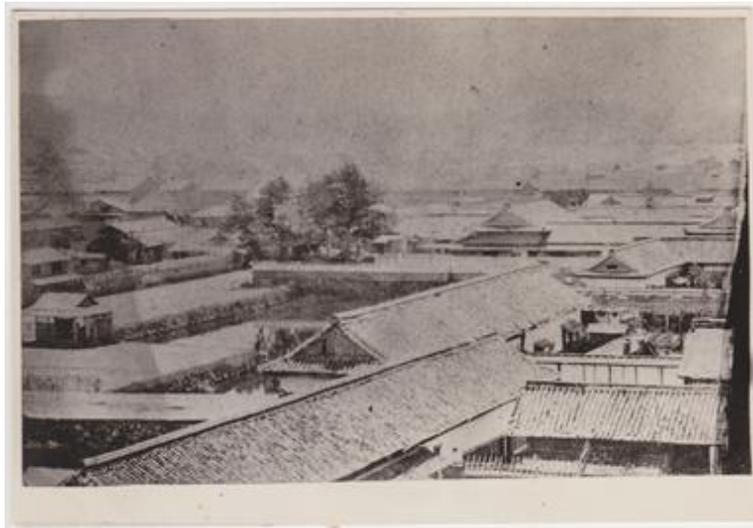
【写真 5】松江城古写真（二之丸の南櫓付近から南東方向に撮影）
明治 8 年以前：中央が表御門、その先に内堀、慶応 3 年建築の新御殿が見える

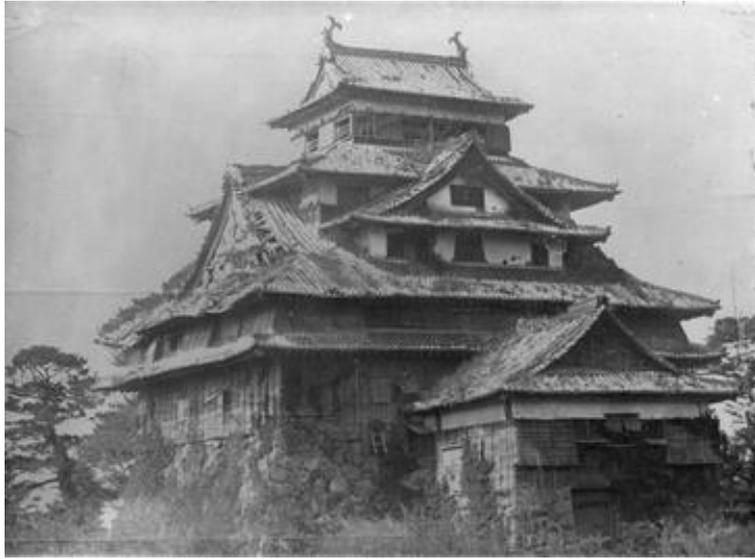
【写真6】松江城古写真（昭和修理時に複写）

明治25年8月頃から明治27年6月10日の間の撮影と推定

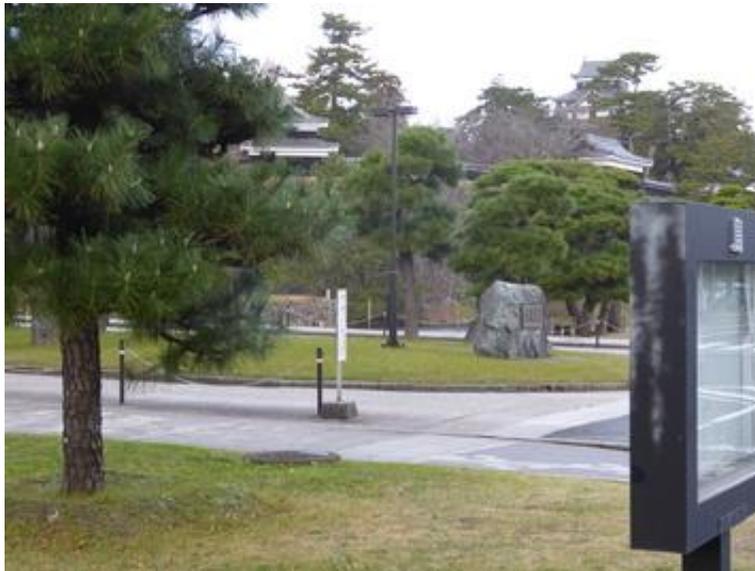
【写真7】写真1・2の撮影場所付近から

では、【写真1～5】の撮影場所はどこだろうか。写真に写った天守や石垣の位置、絵図などから想定できる場所を【図1】で示し、比較のために【写真1～5】と同じようなアングルで現在の様子を撮影した。【写真1・2】→【写真7】、【写真3】→【写真8】、【写真4】→【写真9】、【写真5】→【写真10】

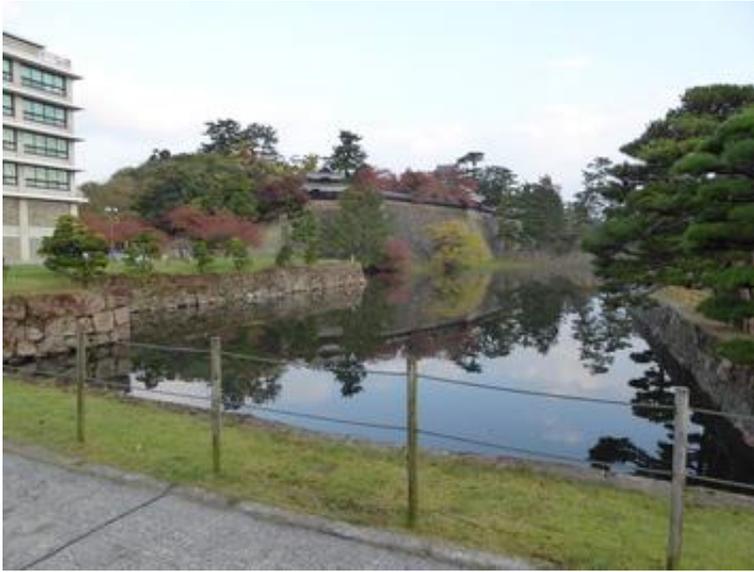
【写真 8】 写真 3 の撮影場所付近から

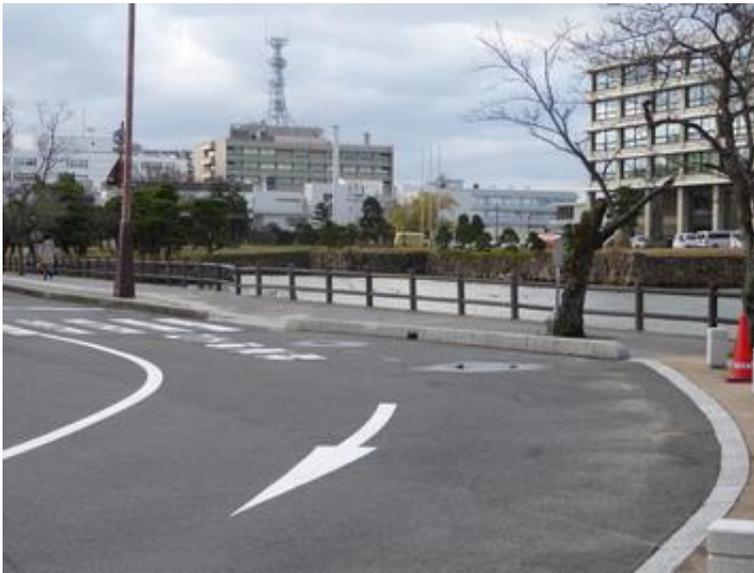
【写真 9】 写真 4 の撮影場所付近から

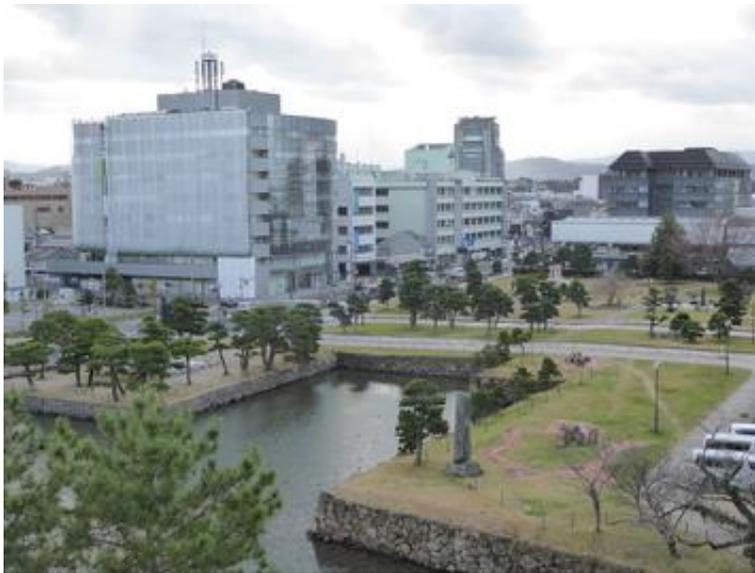
【写真10】写真5の撮影場所付近からの撮影

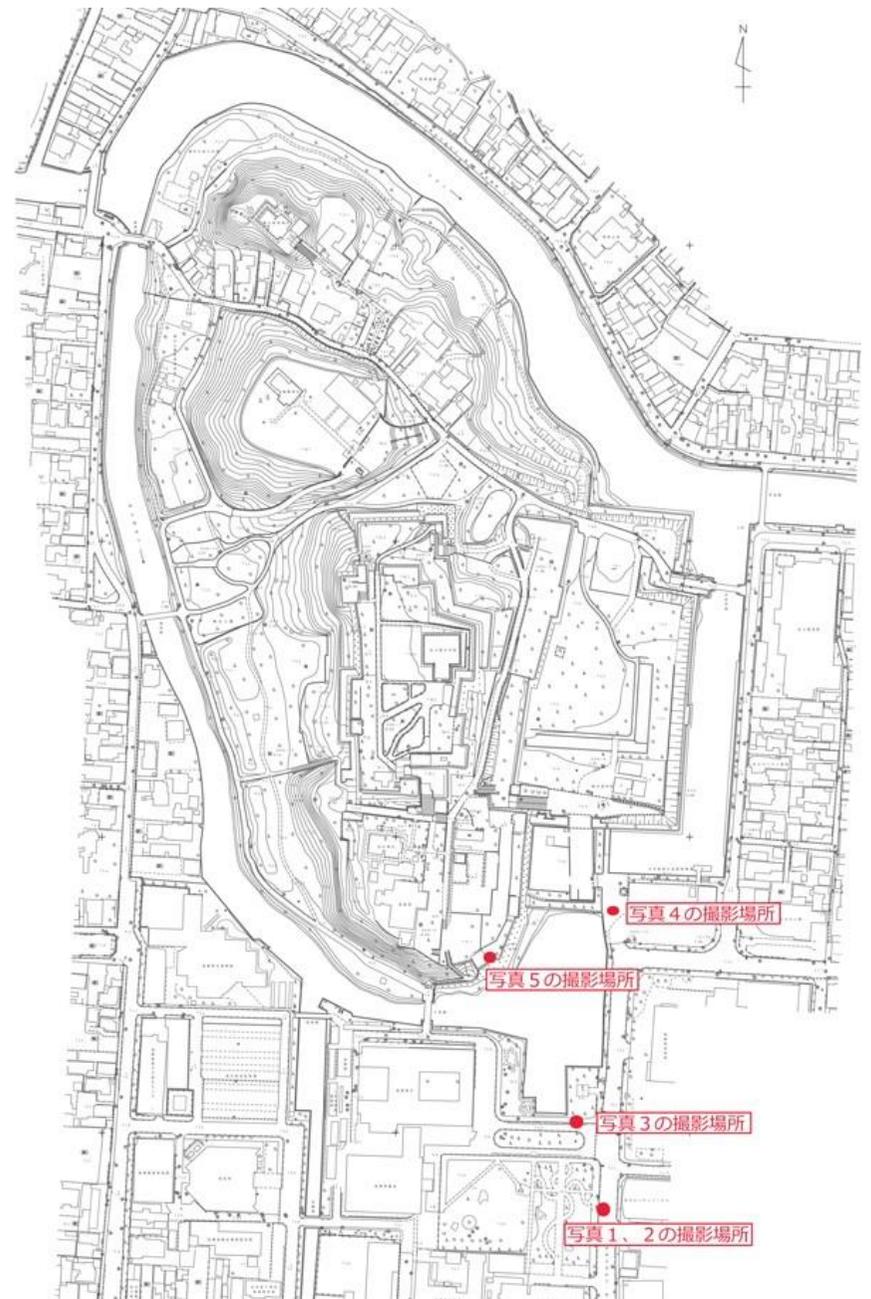
【図1】写真1～5の撮影場所

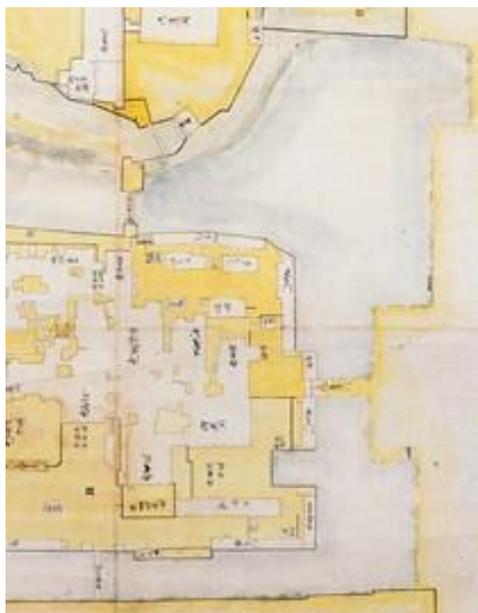
【写真 11】御本・二・三丸御花畑共略絵図面扣
（部分、1860 年頃、野津敏夫家蔵、『松江市史』「松江城」p.492）

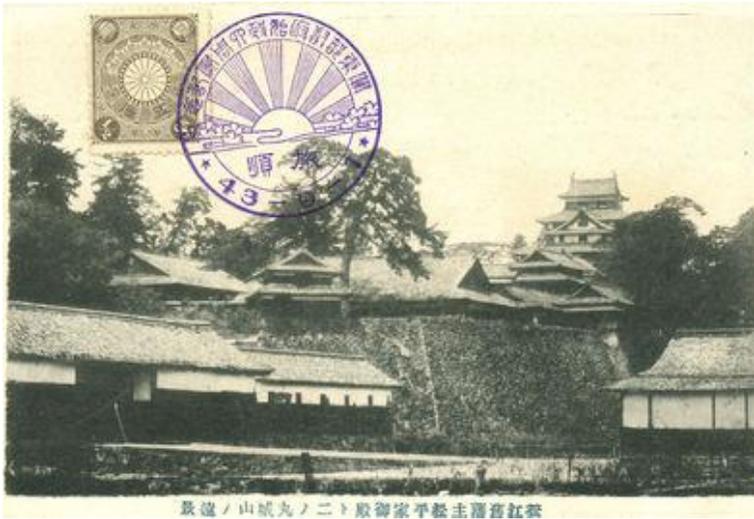
【写真 13】松江市殿町森田写真館から明治 43 年に発行された絵葉書
(写真 2 を利用、樋野俊晴家蔵、『松江市史』「松江城」p.760)
