松江城天守學術調査報告書

2013年1月
松江市

平成22、23年度の調査によって判明した新知見 一柱について

平成22、23年度の調査によって判明した新知見 —横架材について

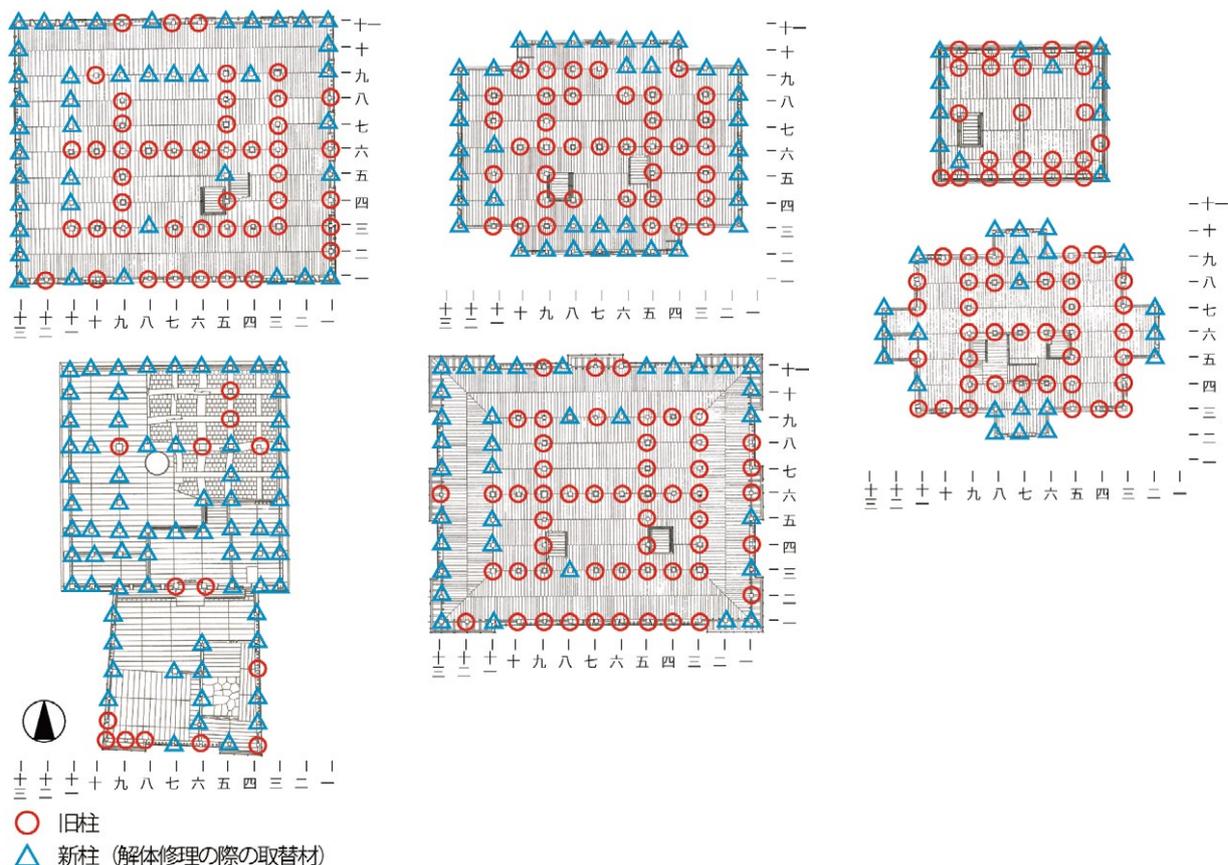
図2-1
柱の新と旧(昭和修理の取替え材と取替えなかった材)
(平面図は『修理報告書』による)

2-2 昭和解体修理による取替材

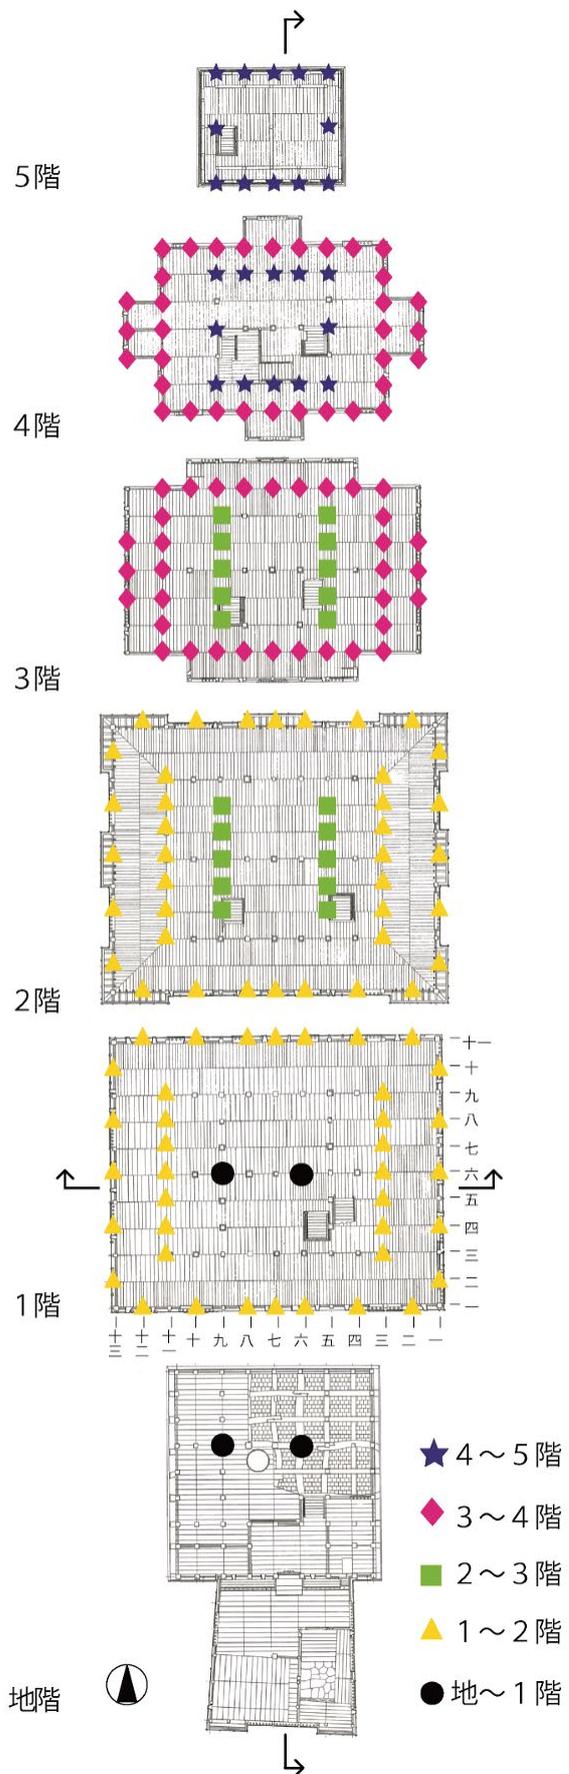
図2-4
通し柱位置説明図
(平面図は『修理報告書』による)

昭和修理資料の『重要文化財松江城天守各層柱種類調査書』（表1 No.1、資料Cとする）の通し柱調査表によると、通し柱は計94本あり、地階1階が2本、1階2階が38本、2階3階が10本、3階4階が34本、4階5階が10本となっている。調査表には通し柱の位置も図で示されている。ただしこの調査表は解体前の昭和25年12月時点のもので、後に4階5階の東西入側柱中央部の2本も通し柱であることが判明し、4階5階の通し柱は正しくは12本、通し柱は合計96本である^{注14)}（図2-4）。

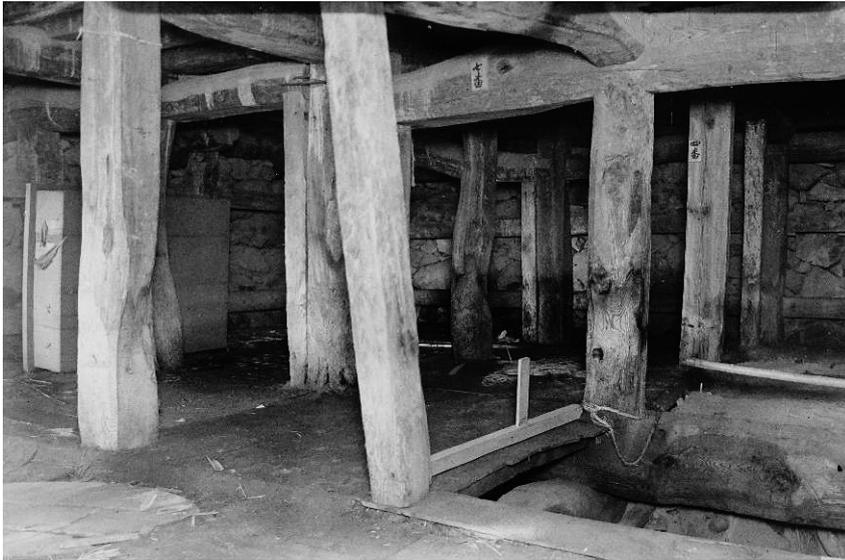
図3-2
昭和解体修理以前の地階の様相

旧材を見ると、地階敷梁、1階・2階の梁には、面皮や曲りをもち、丸太の形状が残る部材を使っており、全体に木太い印象を与える。一方、3階以上の梁には製材された角材が用いられ、細身の印象を受ける。修理で多くの部材が取替えられたため、現在の様相を見てもこの点はややわかりにくいですが、修理前や工事中の様相を示す写真によって確認することができる（図3-2、3-3）。これについて井上梅三氏も資料6で、地階大根太（床梁）は、松の大材と甚だしい曲り材が混用され、天守の基盤となる大床の材料だけに要所には巨大な肥松が使用されていたが、一層又思い切った松の粗材を使用するとし、特に地階は曲りの強い丸太の松材が使われていることを指摘する。

以上、横架材の部材の様相、太さ、番付、工法、古材の使用について見てきたが、柱と同様に地階～2階と3階～5階で、全体として相違が見られる。井上氏は、地階柱、地階床梁、1階敷梁は、腐朽損耗が激しく、再用の見込みあるものが少なかったため取り替えたとする。確かに、2階以下の旧材を見ると、曲がり強く丸太部分が多く残り、表面が荒れているため傷んでいるように見える。しかし井上氏も各材料の腐朽は、雨漏りと湿度の関係もあるが、木肌や番付等の相違から材料の年代差があるとするように、腐朽損耗ばかりが要因ではなく、建設当初からすでにこのような様相をもつ部材だった可能性が考えられるのである。

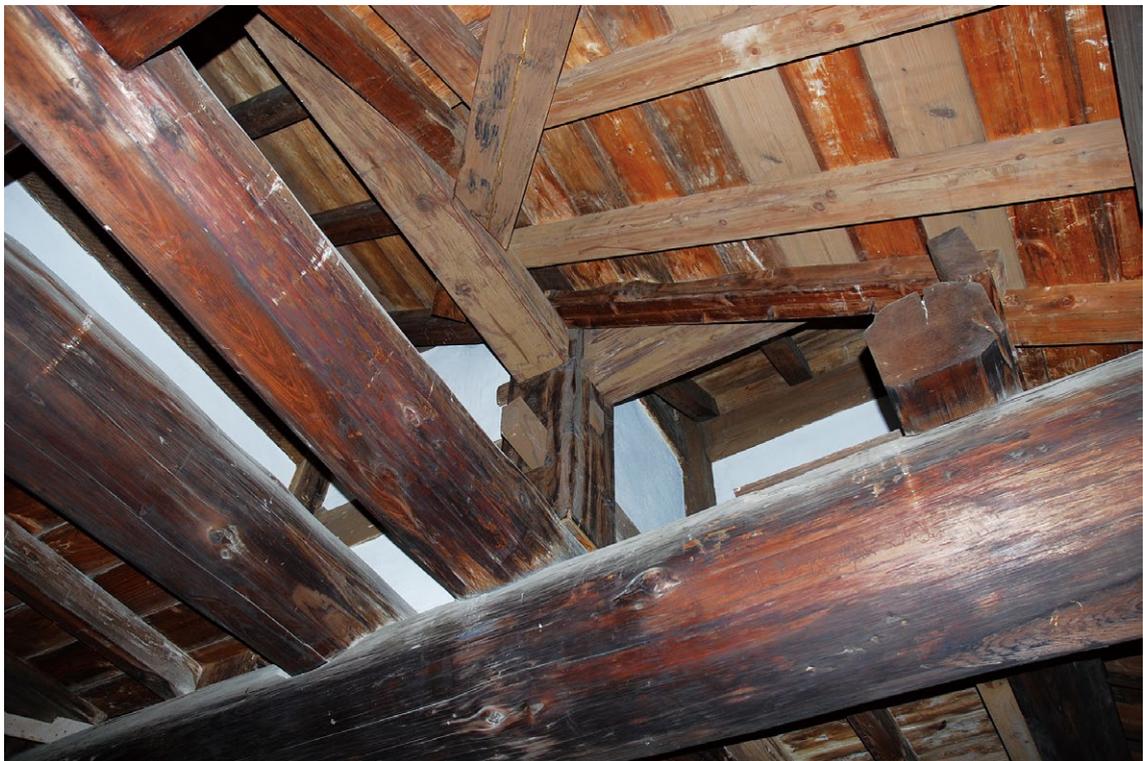
図 4 - 4
3階隅部見上げ（4・5階通し柱を受ける梁桁）その1（下）

平成23年6月8日（水）と平成24年3月3日（土）に実施した類例調査の結果、松江城天守との比較で特に次の2点が重要であることが判明した。外観3重内部5階（地下1階付）の構造のうち、3重（4・5階）が主体部の桁行きは同じ大きさだが、4・5階の柱は2・3階上部の梁の上に載る形式となっており、これは松江城の5階の載せ方に類似している。松江城の場合、南北断面図でみると5階4階3階は柱通りはそろっているが、東西断面図でみると5階の側柱筋は4階の柱が支えていない。このような構造上の特色が熊本城宇土櫓にもあることが確認された。

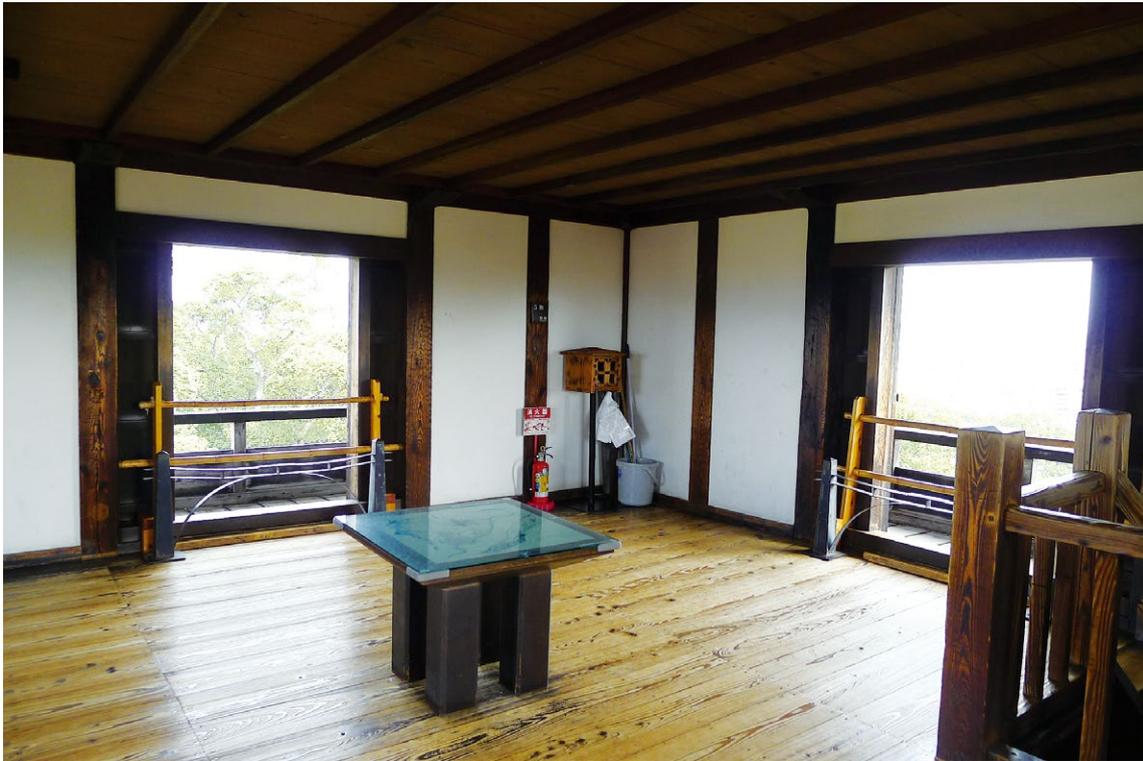
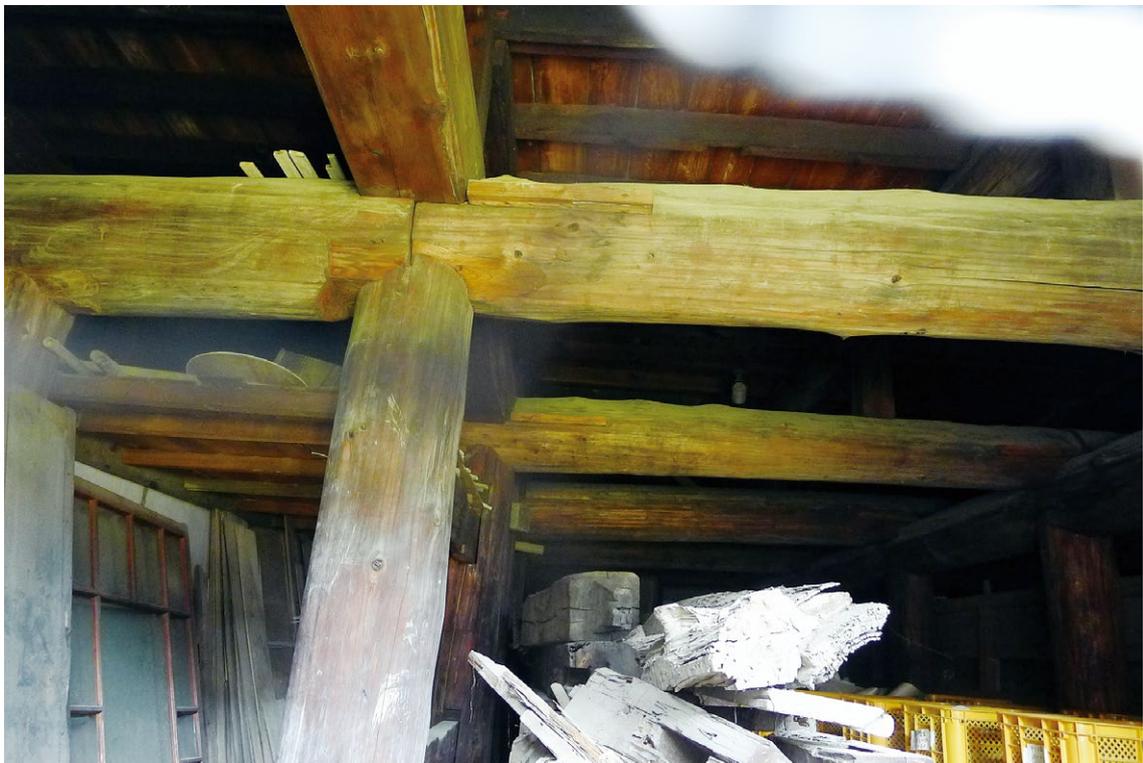
図 4-12
地階内部 (柱は丸太) (下)

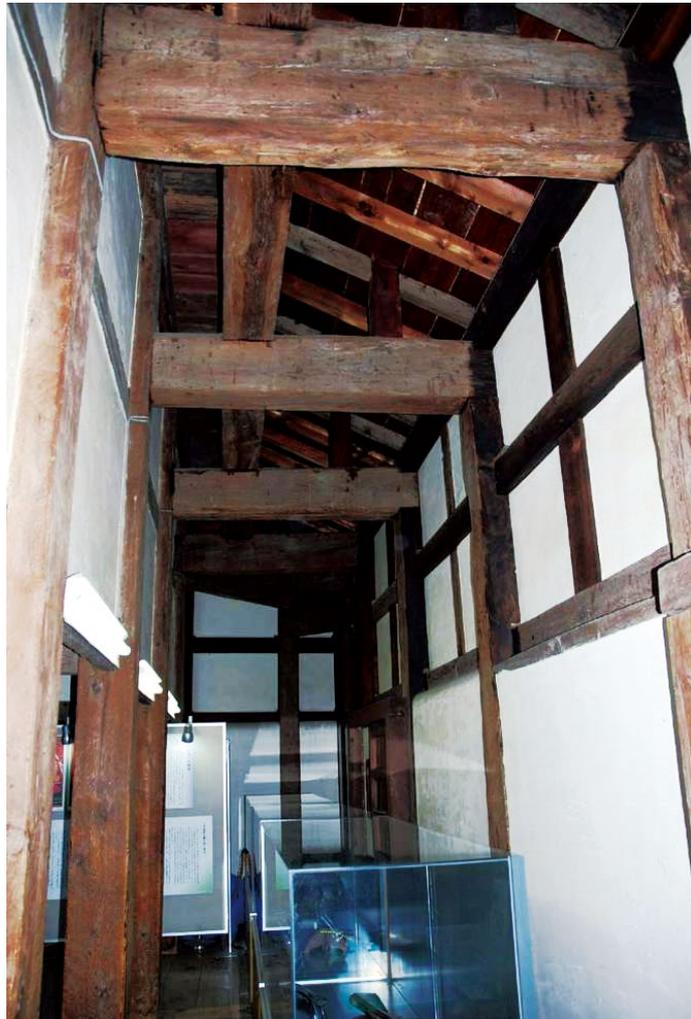
丸亀城天守は、『国宝・重要文化財建造物目録』（文化庁、平成21年）によれば年代は寛文10年（1670）頃とされている。平成23年8月8日（月）に実施した調査では、特に構造に着目し、主要部分の実測、通し柱の様相、梁と柱の取付き具合等の検討を行った。特に注目すべき点は、1・2階及び2・3階の柱が上下の位置が合わず、2階及び3階の柱は梁の上に立つという構造を採用している点である。特に3階の隅柱は、隅の45°方向の水平材の上に立ち、構造上独特なものとなっている。また2階の床梁を柱に柄止めでおさめており、その柱の下端は下の階の水平材（桁材）の上に立つ状況になっている。

図4-42
丸亀城天守1階天井の様子
（2階の荷重を横架材で受けている）

上記の構造上の特色は、松江城天守の検討をする上に大いに参考になる。松江城天守の場合、5階の側柱が4階の梁の上におりてきている所があり、なぜそうになっているかが検討課題なのだが、この課題を考える上で丸亀城天守の構造は、類似の例として参考にすべきものである。

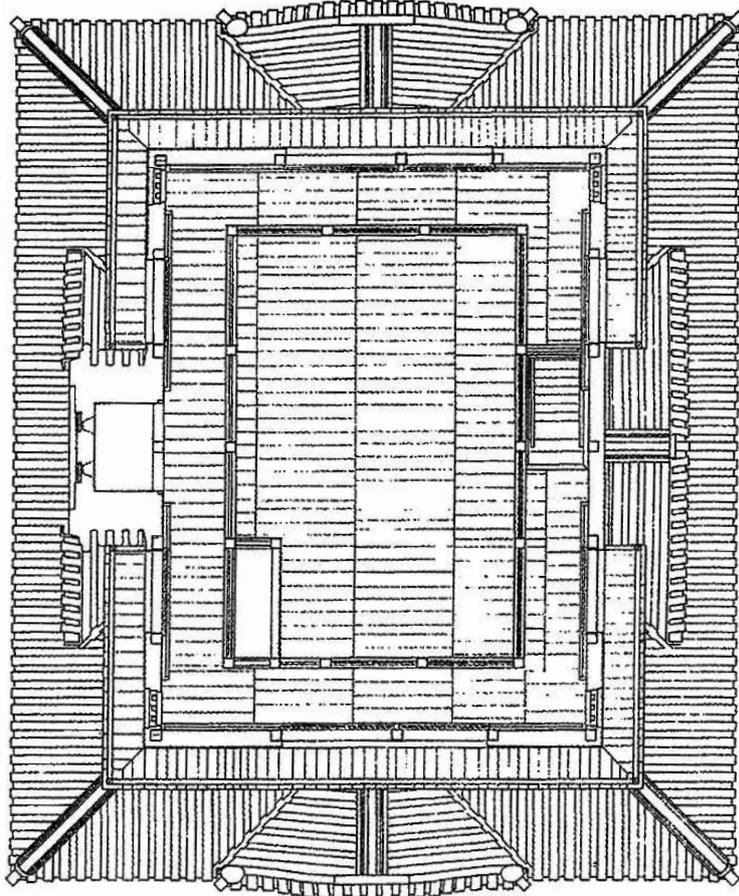
図4-49
松山城天守3階平面図
（『重要文化財松山城天守修理工事報告書』による）

平成23年8月9日（火）に実施した調査では、天守をはじめとする様々な建物がそろっていること、天守が廻縁をもつ形式であること、などに注目しつつ検討を行った。天守3階には廻縁があり、この廻縁は、東西の破風をもつ2面は中央が途切れているが南北の2面は廻縁が途切れずに廻っている。3階の内側には4尺8寸ほどの入側が巡り、その内側が3間に4間のひとつの部屋となり、隅に1間幅の畳床をもつ。

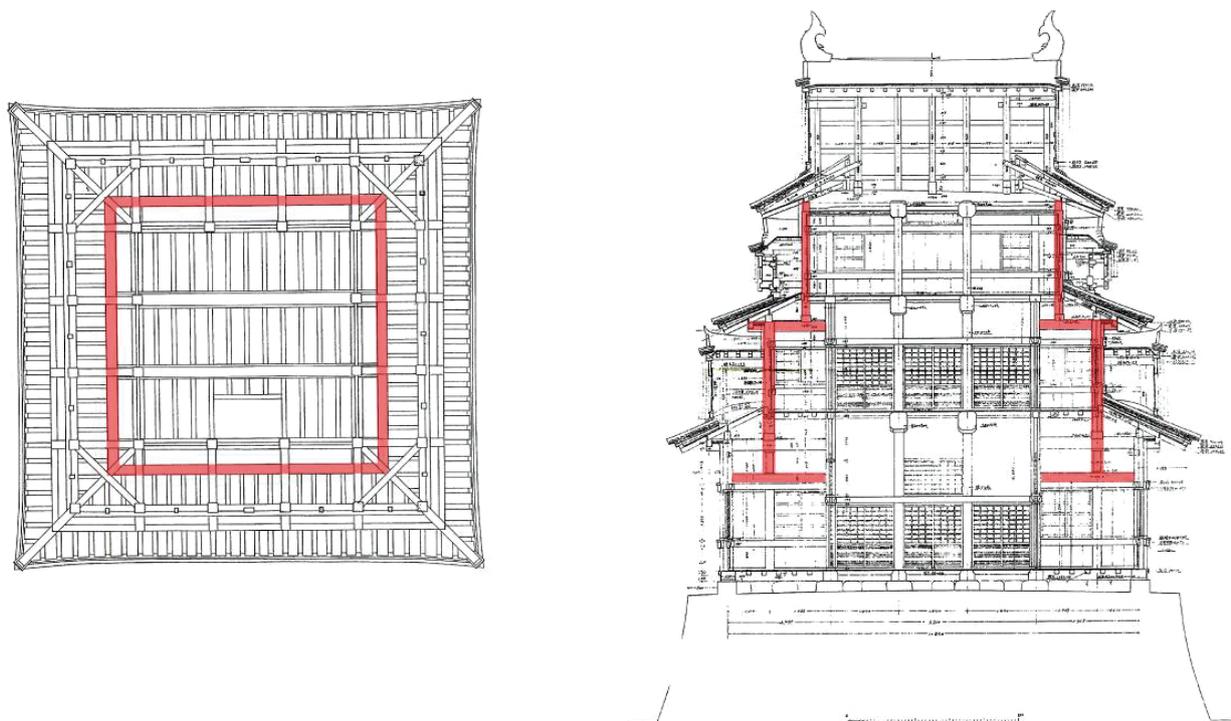
図4-55
宇和島城天守二階見上図（左）および桁行断面図（右）
（『重要文化財宇和島城天守修理工事報告書』による）

平成23年8月9日（火）に実施した調査では、特に構造に注目して詳しく検討した。構造上の特色としてあげられるのは、2階と3階の側柱が、下の階の繫梁と呼ぶべき横架材に載っていることである。柱を受けるため、繫梁の上に、2階では幅1尺弱、成7寸弱ほど、1階では幅1尺1寸、成7寸ほどの断面をもつ材を入側の上部に渡し、上階の柱をこれで受けている。この材は、太さもあり室内で見上げた場合安心感を与える実に特色のある材である。構造上は側柱のすぐ下を柱が受けていない構造だが、その点に配慮してこのような特殊な横架材を四周に配置したものと考えられる。

松江城天守の場合、5階の側柱が4階の梁の上におりてきている所があり、なぜそうになっているかが検討課題なのだが、この課題を考える上で宇和島城天守の構造は類似の例として参考にすべきものである。先に熊本城宇土櫓や丸亀城天守が類例として参考になることを指摘したが、この宇和島城天守は、類例となるだけでなく、構造上の弱点を解決するためのわかりやすい工夫がされている点が大いに参考になる。

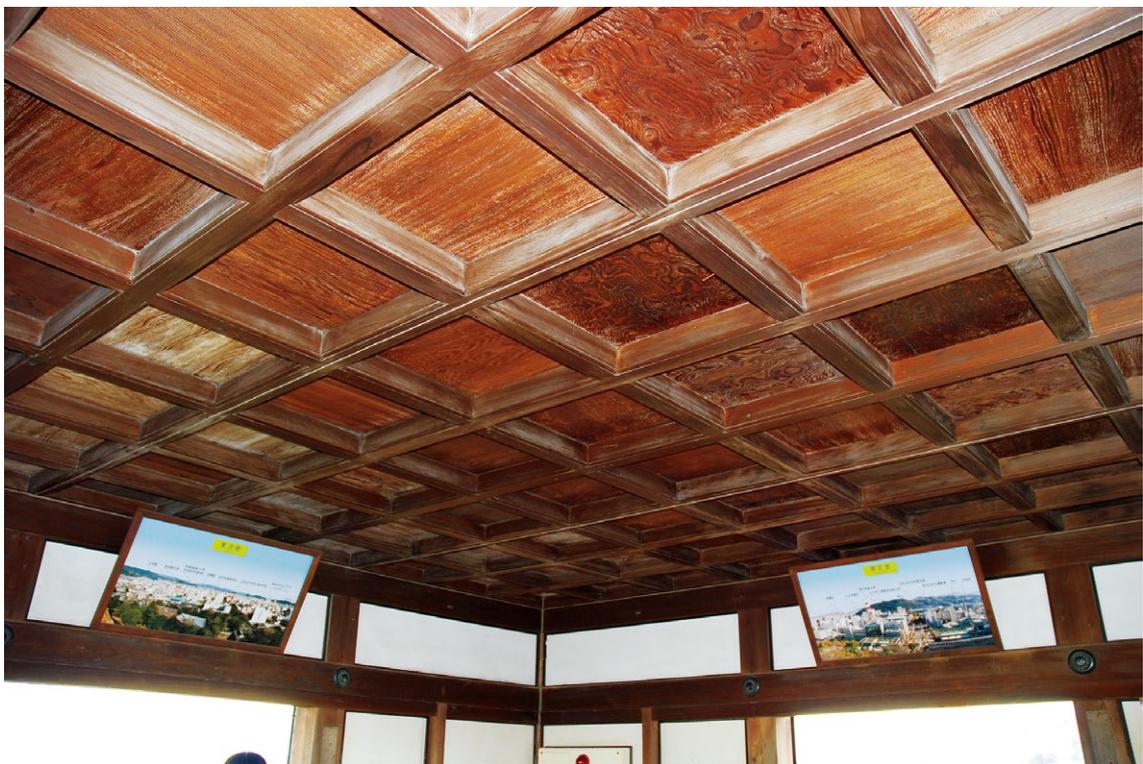
図 4 - 68
高知城 6 階天井

全体としては大きな館の上に望楼を載せた形式で、その点だけに注目すれば天守の古様を残しているといっても良い。なお最上階（6階）は室内の壁を張り付け壁、四分一止めとし、天井は格天井、内法長押・天井長押・腰長押を付け、外の廻縁に出るところは内側に2本溝がある。現在はすり減っていて確認しにくいが外側は額縁の構成になっている。最上階が3間に3間の一室空間であり、廻縁が廻っている点は、これもこの点だけに注目すれば古様を残していると言えなくはない。

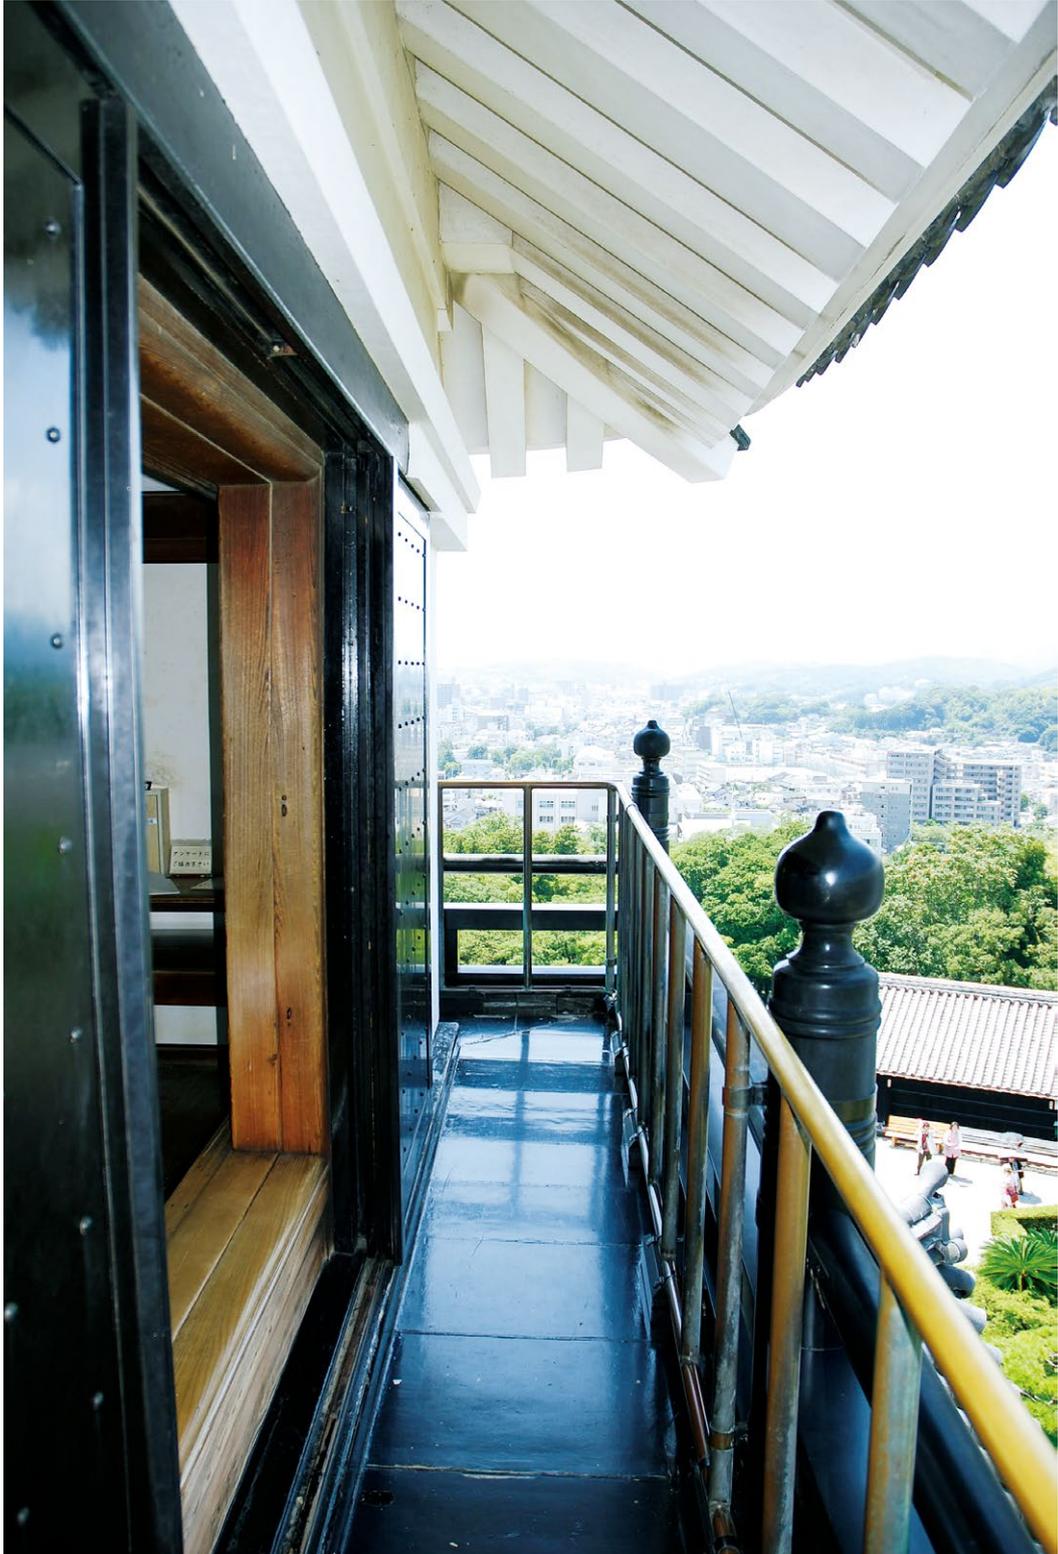
図 4 - 69
高知城高欄

廻縁と高欄の構成は、松江城天守の最上階の四周に取り付けられた高欄について検討する上の参考となる。先に述べた古様を示す諸点とあわせて、天守の史的展開を考える上で貴重な存在である。

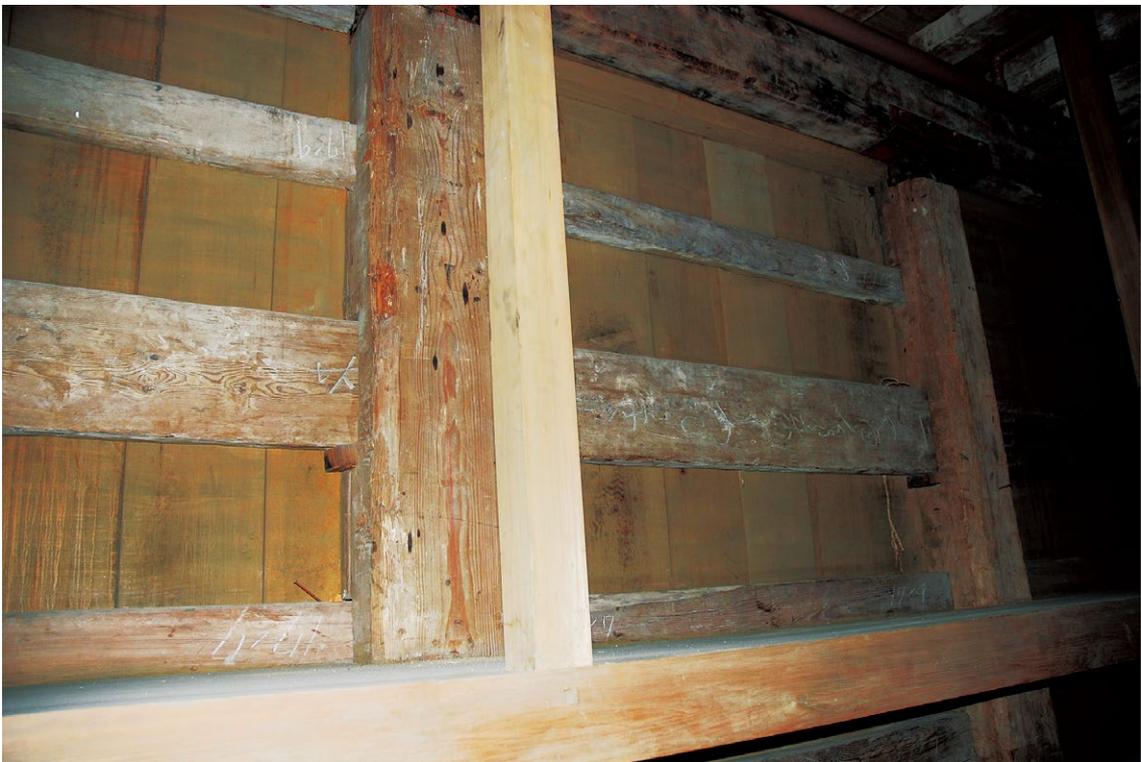
図 4 -72
1階貫の彫込番付

調査で特に注目したのは、柱をはじめとする部材の番付と最上階の窓部分の様相である。まず番付だが、地階と1階に彫込番付が多数みられ、5階にも1点ある。地階では「南のけたゆき□□」「あなくらけた行中ノ通」などが桁にあり、また「廿七」「中十」などの番付も横架材にみられる。いずれも彫込である。この他に「中通南けたゆきあなくら」などの墨書もある。彫込と墨書の新旧の差あるいは書かれている部材の違いなどについては明確な判断はできない。1階では、柱に「中ノ通廿四」「中ノ通三」などの彫込番付があり、大きく力強い彫込文字で書かれている。5階の破風棟木には「六中め南通りちどりむね」との彫込がある。これも見事な文字である。

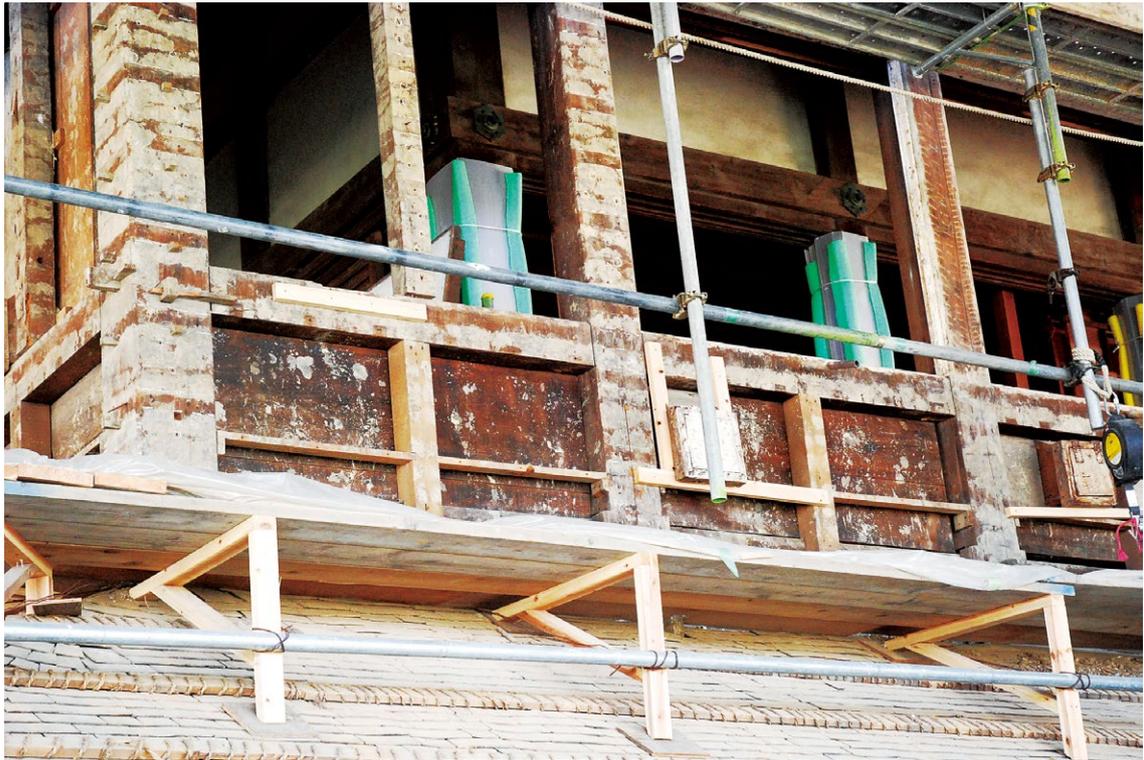
図 4 - 78
6階外観（削って細くする柱）

なお、最上階の外壁側の柱を細くした例として姫路城大天守がある。5階6階の通し柱が、5階部分は太さ1尺角だが、6階部分は三面（室内面および建具の入る二面、よって隅柱は二面）を削り出し、太さ7寸7分、7寸2分に細くしている^{注15}。

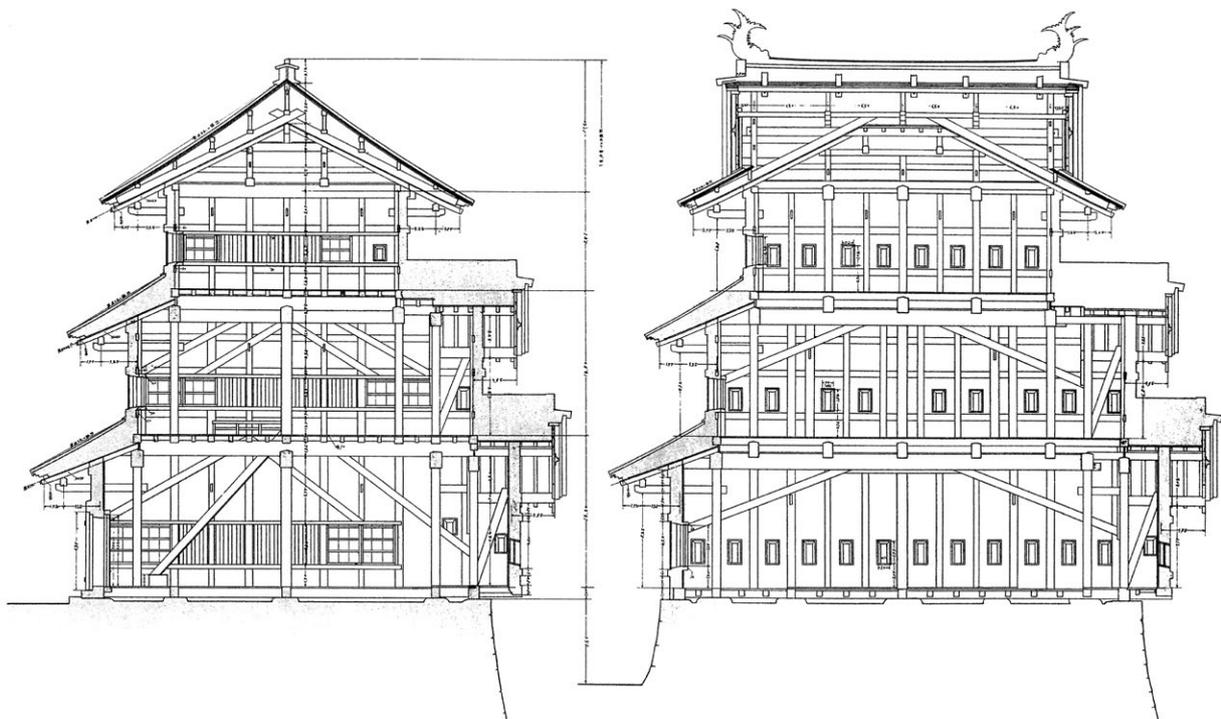
図4-85
弘前城天守断面図
（『重要文化財 弘前城修理工事報告書』による）

これを松江城天守と比較してみれば、松江城天守が弘前城天守よりはるかに初期的な構造であることがよくわかる。

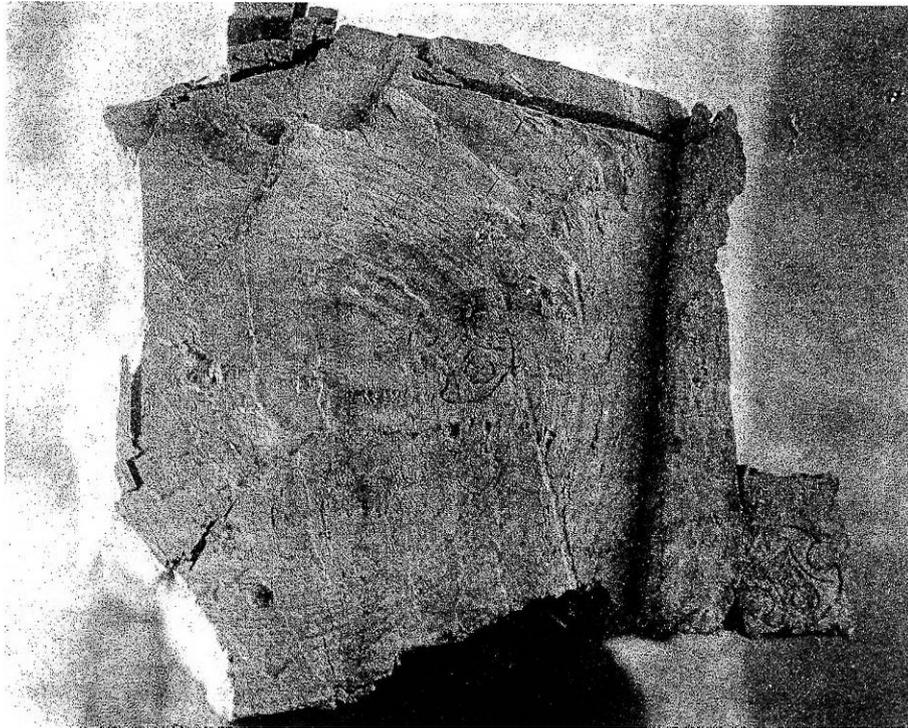
図5-1
地階大根太木口の刻印（『修理報告書』より）

この部材の大きさは、長さ6尺9寸、断面直径は1尺1寸ほど、仕口の彫り込みおよびいかだ穴らしき穴が端部にある。材種は松と判断される。

分銅紋は松江城の石垣にも多数刻み込まれており、築城者とされる堀尾家との関係を示すものと理解されている。
