## 城下町形成期の景観復元 宇賀山の土と伝承の信憑性

独立行政法人国立高等専門学校機構  
松江工業高等専門学校  
河原 莊一郎

松江市史講座

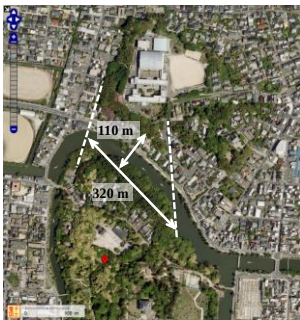
## 松江城北堀

- 北堀は、赤山と亀田山の間にあった宇賀山という小さな丘陵を掘削
- 堀の幅約63m、長さ約234m、掘り出された土の量は18万 $m^3$
- 掘削土は、田町や中原の沼沢地へ運び、武家地造成に利用
- 老婆からの聞き取り

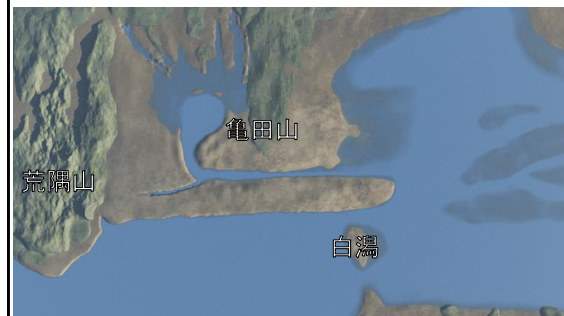
## 城下町形成以前の松江の地形

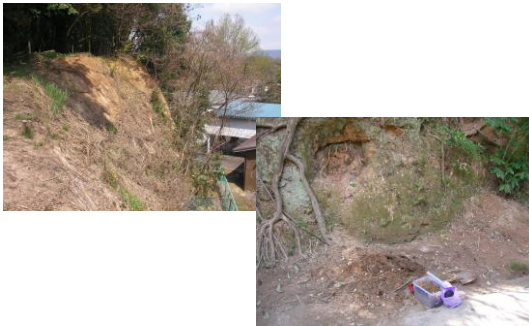
## 固まった砂でできた崖（赤山）

- 黄色い細砂または軟質砂岩
  - 北堀には岩盤の露頭がない。
  - 石垣にも使われた痕跡もない。
  - 天守内井戸
  - 赤山の切通し
  - 北霊園東側造成地でも岩は見られない。
- 掘削は容易
  - 鍬が使える

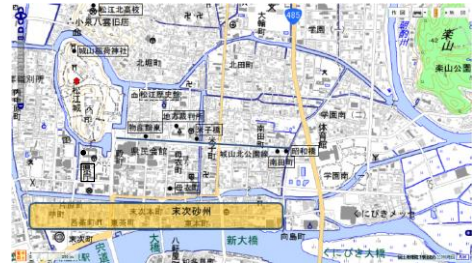
## 調査箇所

- 母衣町(地方裁判所南西屋敷跡)および殿町(松江歴史館北屋敷跡)で山土を確認
- 南田町や米子町では山土を確認できず  
- 堀の浚渫土(シルト層)を利用
- 三ノ丸(県庁会議棟)でも確認できず
- 二之丸下ノ段に使われたのでは？  
- 不自然な地形  
- 本丸や二之丸南櫓の地盤でも腹付け盛土
