## 今後の調査研究（松江城天守の修理）

- (1) 令和の大修理に伴う調査研究(令和8年度～)
- (2) 昭和の解体修理の再検討と資料整理・公開（令和8年度～）

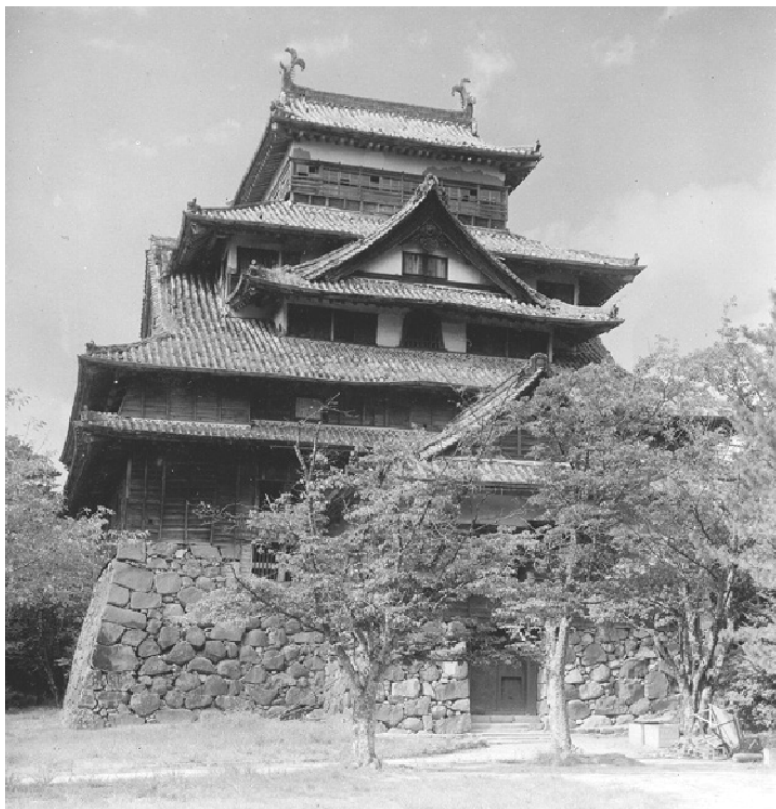
（昭和修理前）

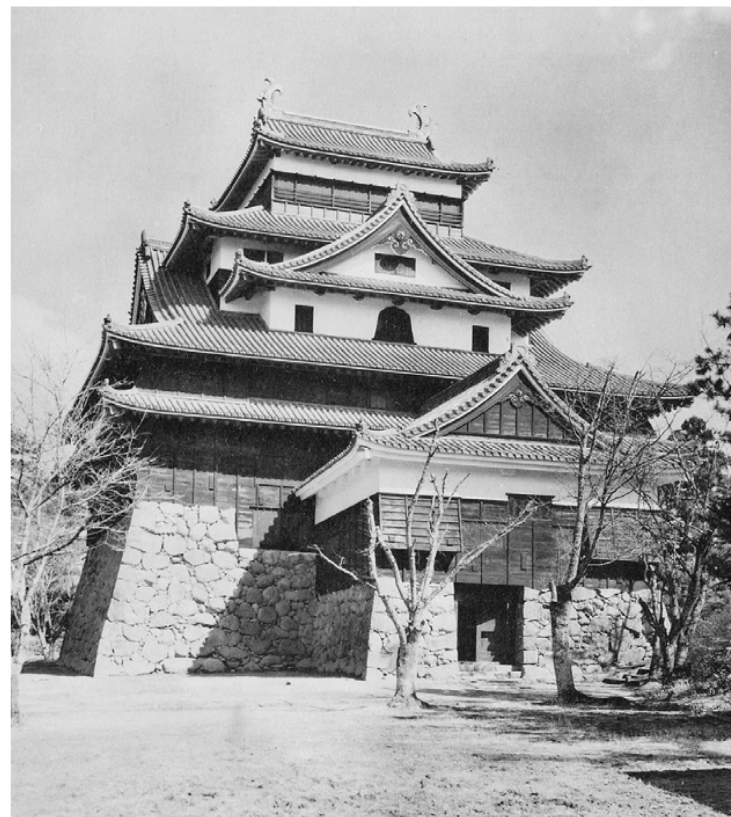
（昭和修理後）

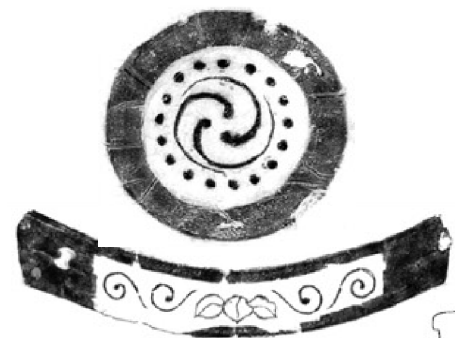
二之丸出土瓦  
櫓復元参考資料

- ・ **軒丸瓦**：瓦当文(巴左巻, 巴右巻, 家紋)、珠文数等で分類⇒全27種類
- ・ **軒平瓦**：中心飾り(宝珠, 下向三葉, 五葉, 橘, 蓮華)、唐草の形状で分類⇒全47種類

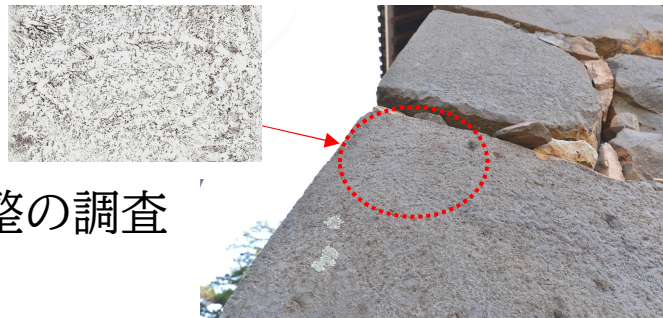
北西角石の刻印「地紙」

- ・ 昭和の解体修理範囲の再検討
- ・ 角石、築石の刻印および加工痕、表面調整の調査
- ・ 帯磁率調査など（未実施箇所を対象）

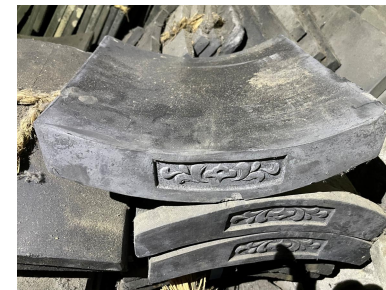
新補瓦(瓦分類に存在しない)

- ・瓦型の搜索、または地階備蓄瓦の調査により、新補瓦の文様を検討する
