初期松江城天守の形態と千鳥破風

和田嘉宥・稲田 信

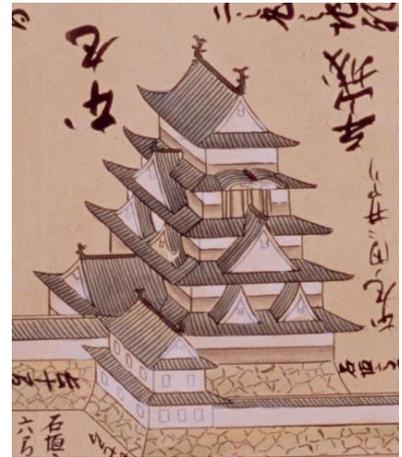
① 「出雲国松江城絵図」の天守

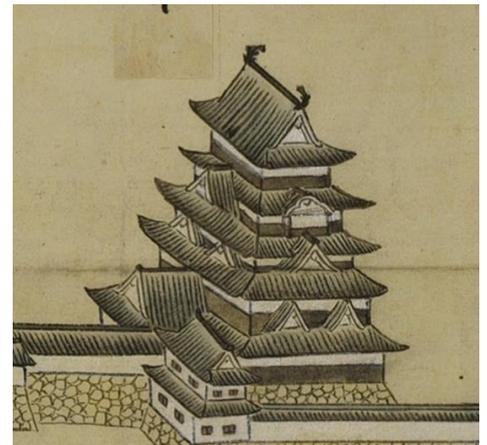
③ 「出雲国松江城之絵図」の天守

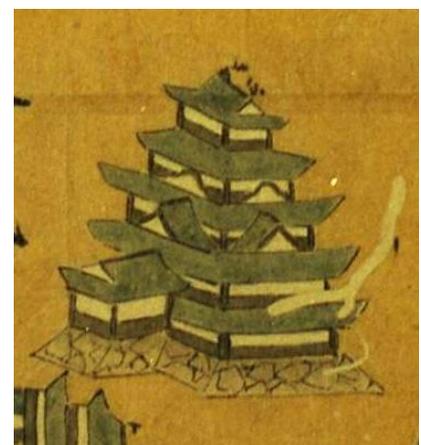
⑥ 「松江城城郭図」の天守

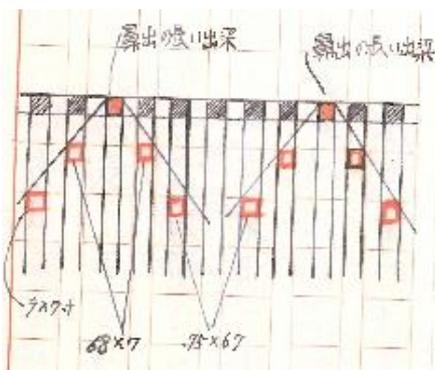
「一重の特殊な出梁」（須田主殿編『城郭史から見た 松江城天守と昭和の修理』に記載）

初重屋根東側出梁の内式本鼻先を長く伸ばしたものがあったが、解体前から問題として入念に調査したが鼻延の出梁を中心として左右に屋根形に差桁の木口彫の仕口跡が柱に残って居る。又南北二階柱面に中心柱から各二間宛振り分けに（梁間四間）枿穴が存して居た。左図 ■柱には棟木と思われる仕口穴が存し、是れ等三点を結ぶと千鳥棟の形状をなし当初は千鳥破風が初重にあったのではあるまいかと想像される。延宝の古図には千鳥棟が描かれて居るが、此の絵が実写か想像図か明らかでない。もし千鳥棟があったとすれば、いつの時代に現

在の如き東西大破風になったものか明確な記録、史料がないから判明しない。東側には北と南とに貳ヶ所に
出梁があったが、西側は明治の大修理において柱や梁等を取り替えられて居るから東側の如きかくの如き状態であるから千鳥棟があったものと想定して実測図にあてはめて見ても屋根に納まらないから此千鳥棟については今後確證の発見によって解決されるべきものと思う。出梁はなかった。前述の如き事実は解体の時に西側と南北側とは之れを認めなかった。

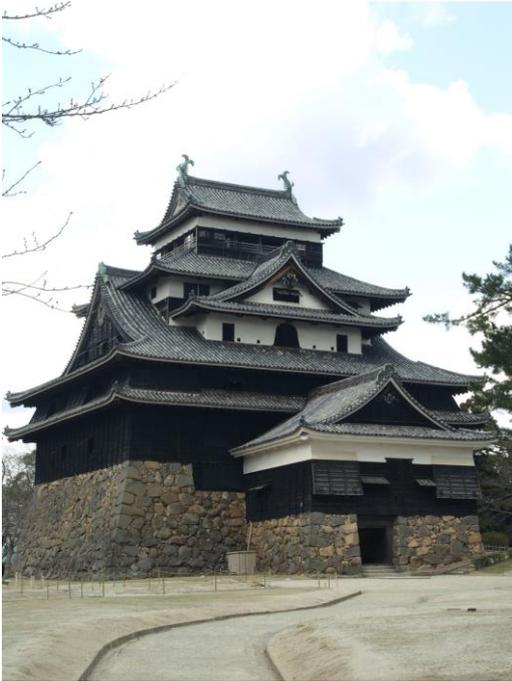
現天守南面

現天守に残る破風（仕口）の痕跡（天守2階、4階）

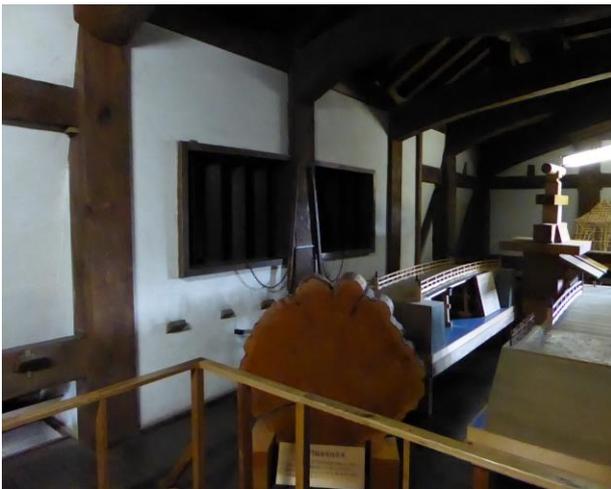
天守2階東面内部

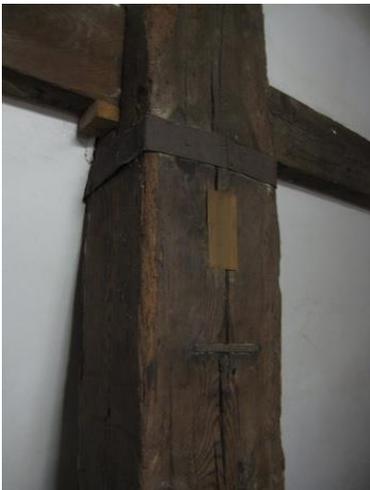
(ろ8) 柱内側の枘跡

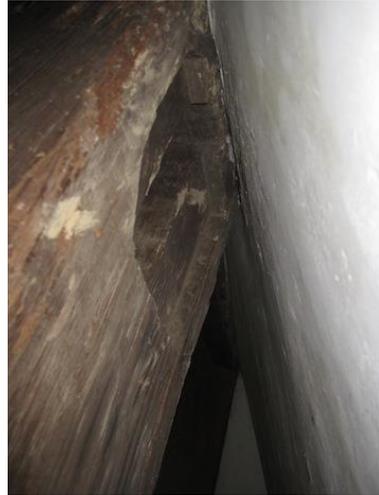
(ろ8) 柱外面(石落し部分)仕口跡, ほぼ20cm四方

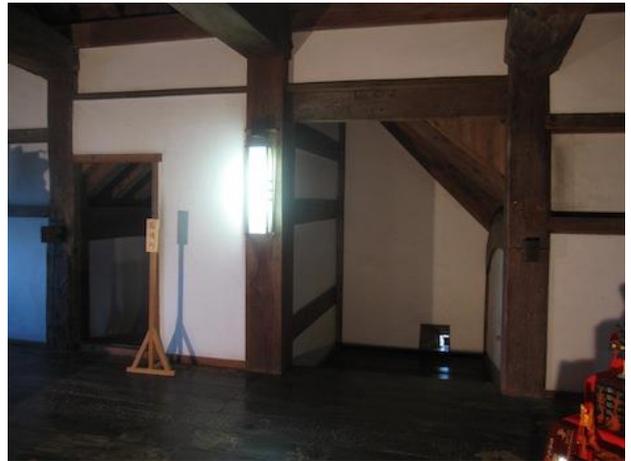
天守4階東面
