事務連絡
令和3年4月28日

国土交通省 都市局
公園緑地・景観課 企画専門官

都市公園における安全確保について

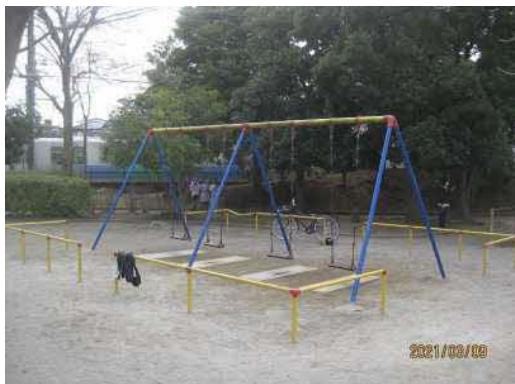
- 発生日 令和3年3月6日（土）
- 発生場所 人口約10万人以上の都市
- 発生公園 近隣公園
- 状況
 - ・本事故は、12歳女児が着座姿勢でブランコを漕いでいたところ、振り出そうとした足先が安全マットの後端部にできていた段差に引っ掛けり、足首を捻り、右足首関節外側及び右足趾の靭帯を損傷したもの。
 - ・令和元年度の遊具点検で吊り部と地面とのクリアランス不足等により不適の判定を受けていたが、同様の指摘を受け令和2年度に吊り部を交換した公園に比べ、吊り部材の摩耗状況が過少であると判断し、交換実施を令和3年度に予定し、何も対応していなかった。
また、事故当時は安全マット周囲が掘れて、約3cmの段差ができていた。
 - ・事故発生後、吊り部を梁に巻き上げて固定し、安全柵内への立入禁止措置を講じた。今後吊り部及び安全マットの交換を予定している。

事故現場

別添1の事故について、「都市公園における遊具の安全確保に関する指針（改訂第2版）」では、「4－3（2）発見されたハザードの適切な処理」（P56）において、「発見された物的ハザードについては、その程度に応じて遊具の使用中止、修繕などの応急措置を講ずるとともに、補修、改良、移設、更新、撤去などの本格的な措置の方針を迅速に定めて実施する。」としています。

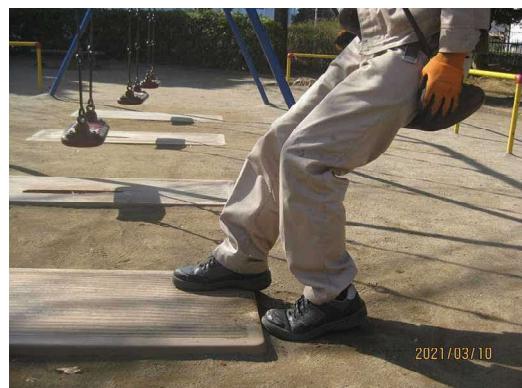
○令和3年3月6日（土）午後4時頃、近隣公園内において、12歳女児が着座姿勢でブランコを漕いでいたところ、振り出そうとした足先が安全マットの後端部にできていた段差に引っ掛かり、足首を捻り負傷する事故が発生した。（別添1）

事故発生状況

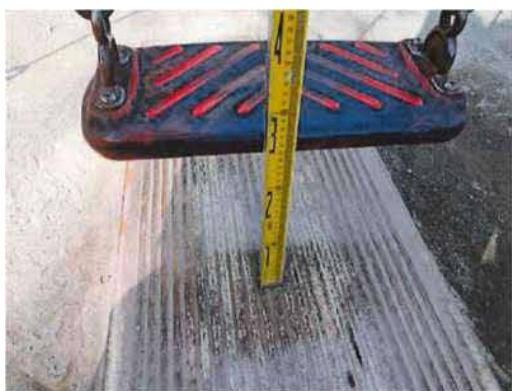
令和元年度点検状況 クリアランス 250mm

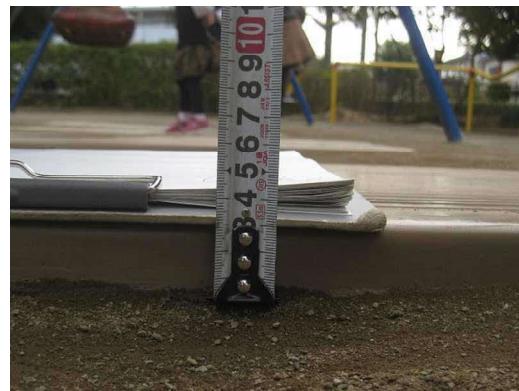
安全マット段差

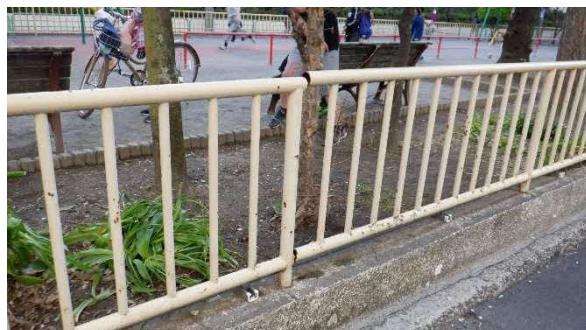
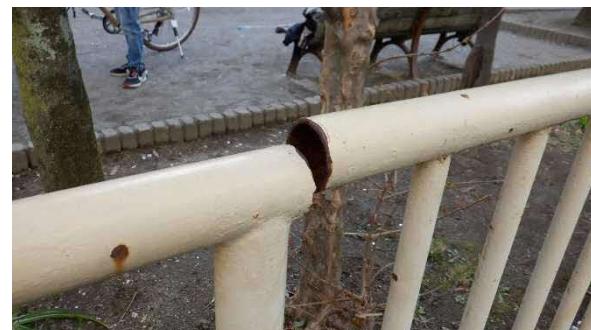
- 状況
- ・本事故は、10歳男児が植栽地内のパイプ柵沿いを走っていたところ、腐食により破断したパイプ柵に右手人差し指が挟まり、走っていた勢いで指を骨折したもの。
 - ・公園管理者は、柵の公園側は植栽地のため公園利用者の立入りを想定しておらず、パイプ柵の点検は実施していたものの、破断状況の把握はできていなかった。公園は道路に囲まれており、外周パイプ柵は道路側から触れることができた。
 - ・事故発生後、公園管理者において事故箇所をテープで覆い、立入禁止テープとカラーコーン設置を実施した。

パイプ柵破断状況

また、別添2の事故について、「公園施設の安全点検に係る指針（案）」では、「II－4－1 維持管理段階」「（1）点検手順に従った確実な安全点検」（P17）において、「公園施設の維持管理は、公園施設そのものの性能確保に関する点検及び措置を行うにとどまらず、その周辺を含めて、公園利用者にとって安全で安心なものであるか、また、危険な使い方をなされていないかという視点を持って行うものとする。これを踏まえて、公園施設の構造や劣化などを要因とする変状及び異常の有無の発見、適切な措置による変状及び異常の除去を中心に、点検手順に従い確実に安全点検を行うものとする。」としています。

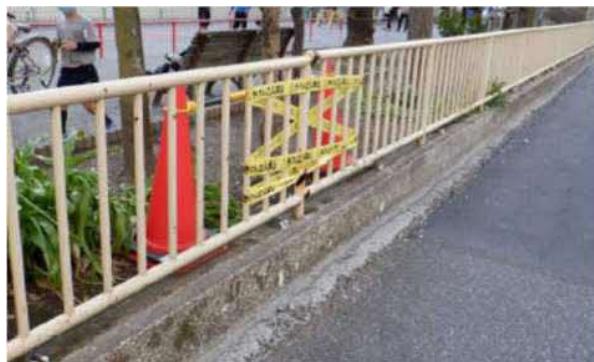
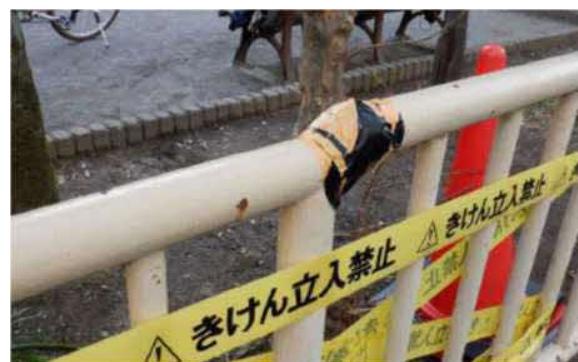
事故後措置状況
