事務連絡  
令和5年9月26日

国土交通省 都市局  
公園緑地・景観課 企画専門官

### 都市公園における安全確保について

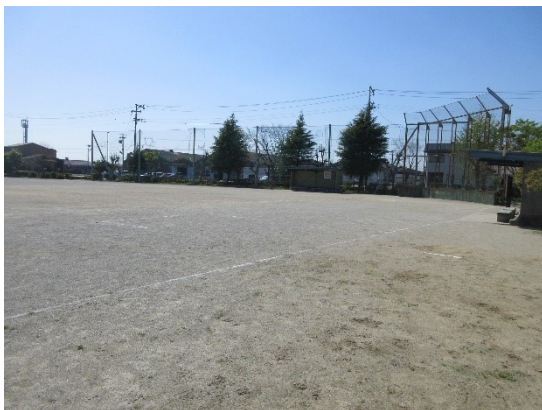
- 発生日 令和5年4月8日（土）
- 発生場所 人口約10万人以上の都市
- 発生公園 近隣公園
- 状況
  - ・近隣公園内において10歳の男児が多目的広場で地元の子ども会でソフトボールの練習中にスライディングをしたところ、土が削れたことで地中にあった釘の頭が表面に出てひざに刺さり裂傷を負った。
  - ・事故が発生した二塁ベース付近を掘り返したところ、10cm程度の釘が4本と23cm程度の杭が1本あり、利用者がベースを置くための目印として使用した釘が取り除かれずに残っていたものとみられる。
  - ・事故のあった公園やその他の管理するグラウンドを調査し、発見した釘は全て撤去した。

事故のあった施設（遠景）

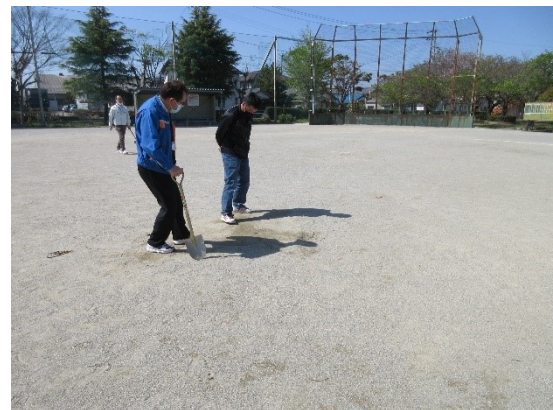
発見場所（二塁ベース付近）

別添1の事故について、「公園施設の安全点検に係る指針（案）」では、「Ⅱ-4-1維持管理段階」「（1）点検手順に従った確実な安全点検」（P17）において、「公園施設の維持管理は、公園施設そのものの性能確保に関する点検及び措置を行うにとどまらず、その周辺を含めて、公園利用者にとって安全で安心なものであるか、また、危険な使い方がなされていないかという視点を持って行うものとする。」としています。

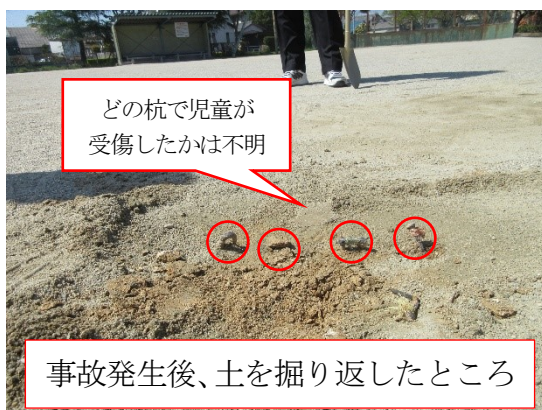
埋設された杭等

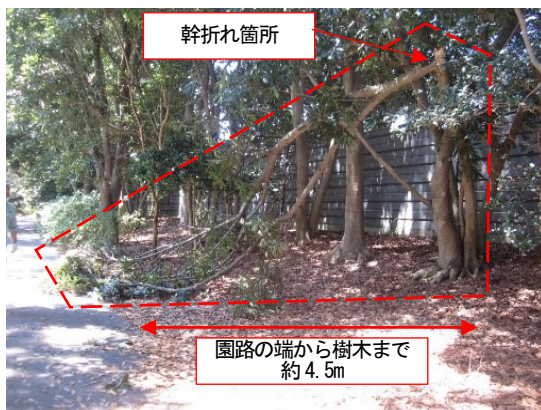
- 発生日 令和5年7月28日（金）
- 発生場所 人口約50万人以上の都市
- 発生公園 都市緑地
- 状 況
  - ・午前11時頃、都市緑地内において73歳女性が園路を歩いていたところ、倒れてきた園路沿いの樹木（マテバシイ）に接触したことで転倒し、左大腿骨を骨折した。
  - ・事故後に当該樹木を診断したところ、過去の枝折れ後の傷から腐朽菌が侵入し、心材腐朽が広がったことで幹折れしたものと考えられる。
  - ・当該都市緑地内の樹木について点検を実施した。

事故発生状況

別添2の事故について、「都市公園の樹木の点検・診断に関する指針（案）」では、「8.点検時期と点検項目」（P10）において、「点検項目は、樹木の活力度の判定、樹木の健全度の診断、危険木の特定等が確実に行われるよう、点検種類に応じて適切に設定する。」としています。

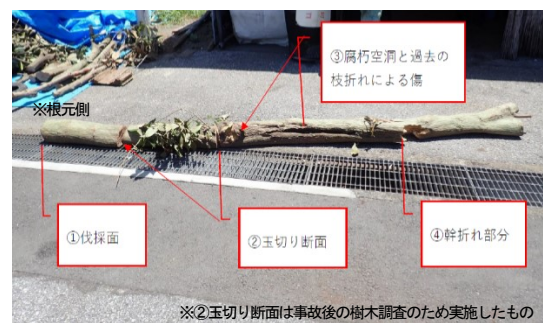
幹折れした樹木

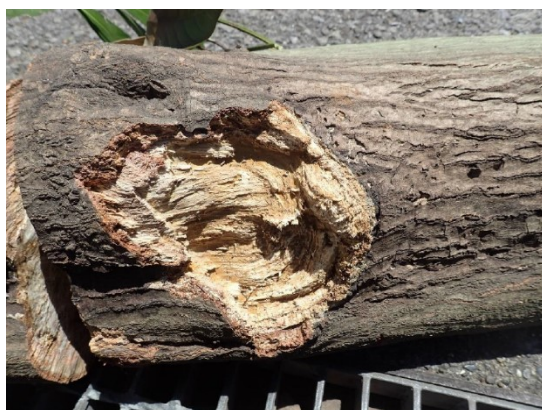
過去の枝折れ箇所

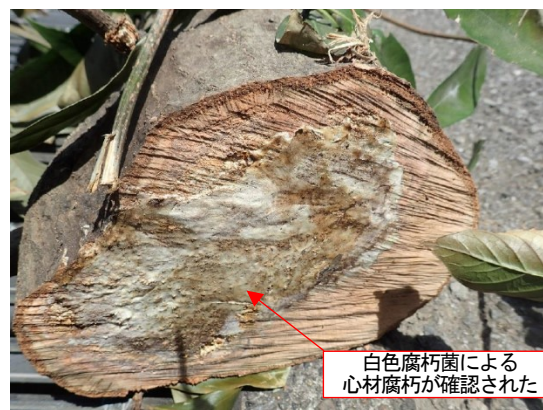
玉切り断面
