事務連絡
令和6年2月27日

国土交通省 都市局
公園緑地・景観課 企画専門官

都市公園における安全確保について

都市公園内において、公園管理に起因すると思われる事故が発生したので、以下のとおりお知らせします。

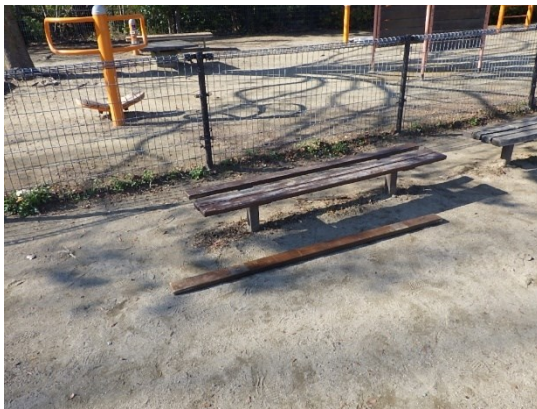
- ・近隣公園内において11歳の男児がベンチに足をかけたところ、座板が跳ね上がり前頭部を強打し、頭部を骨折した。
- ・座板面の固定は2カ所のみで、いずれもネジが腐食し脱落していた。
- ・応急措置として、当該ベンチは使用禁止にし、同公園内のベンチについて点検を行い、増し締めを行った。
- ・本格的な措置として、ベンチの固定方法を変更し、ベンチ座面については木製から樹脂製に変更する予定。

事故発生状況

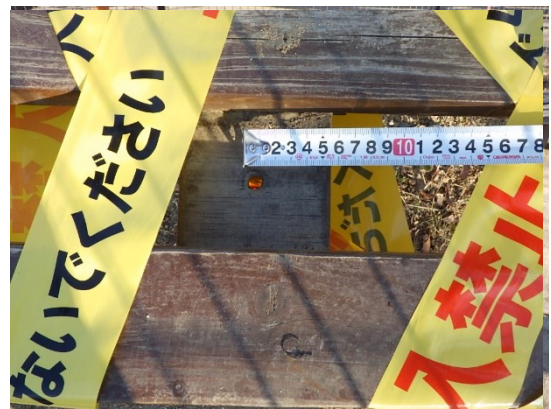
ネジの脱落した箇所

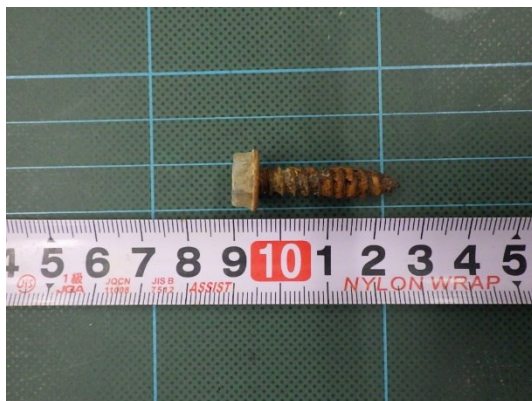
脱落したネジ

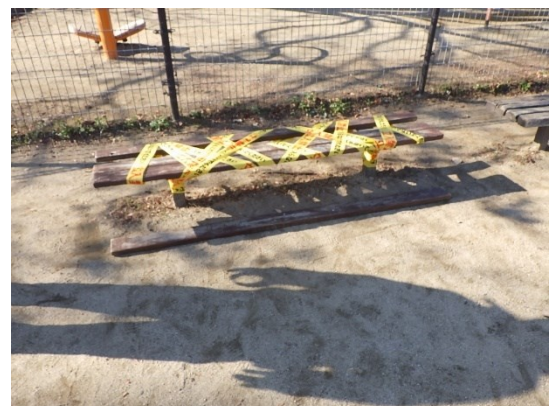
応急措置状況

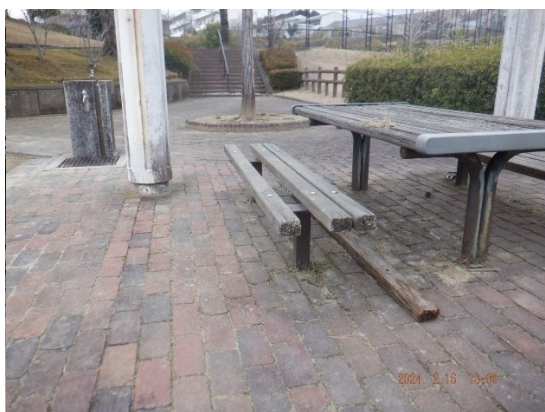
- 発生日 令和6年2月13日（火）
- 発生場所 人口約10万人以上の都市
- 発生公園 近隣公園
- 状況
 - ・近隣公園内において12歳の女兒がベンチに足をかけたところ、座板が跳ね上がり顔面を強打し、鼻を骨折する発生した。
 - ・座板面の固定は2カ所のみで、いずれも留め具が欠落していた。
 - ・応急措置として、当該ベンチは使用禁止にし、同公園内の他のベンチについて点検を行い、増し締めを行った。
 - ・本格的な措置として、同公園内の他のベンチの一部も含めて座板を取り替える予定。

事故発生状況

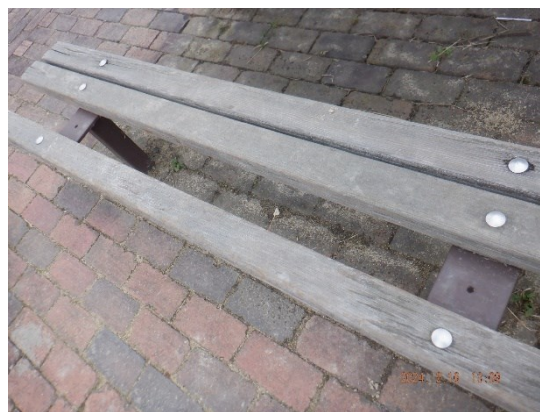
事故発生状況

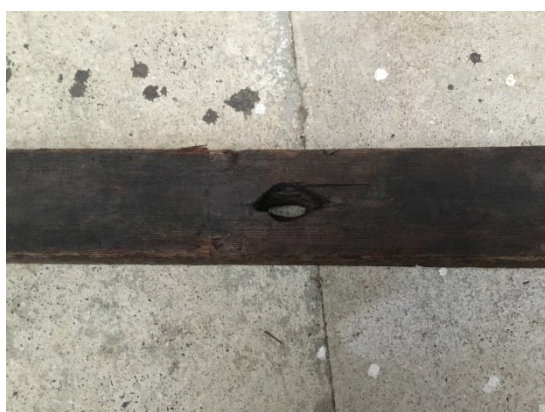
留め具が欠落した座板の状況

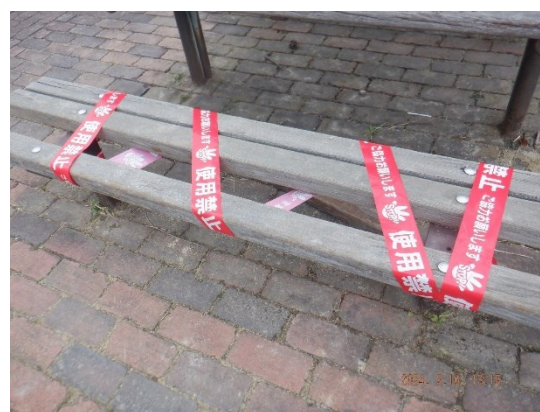
応急措置状況
