通学路危険箇所図(内中原小学校②)

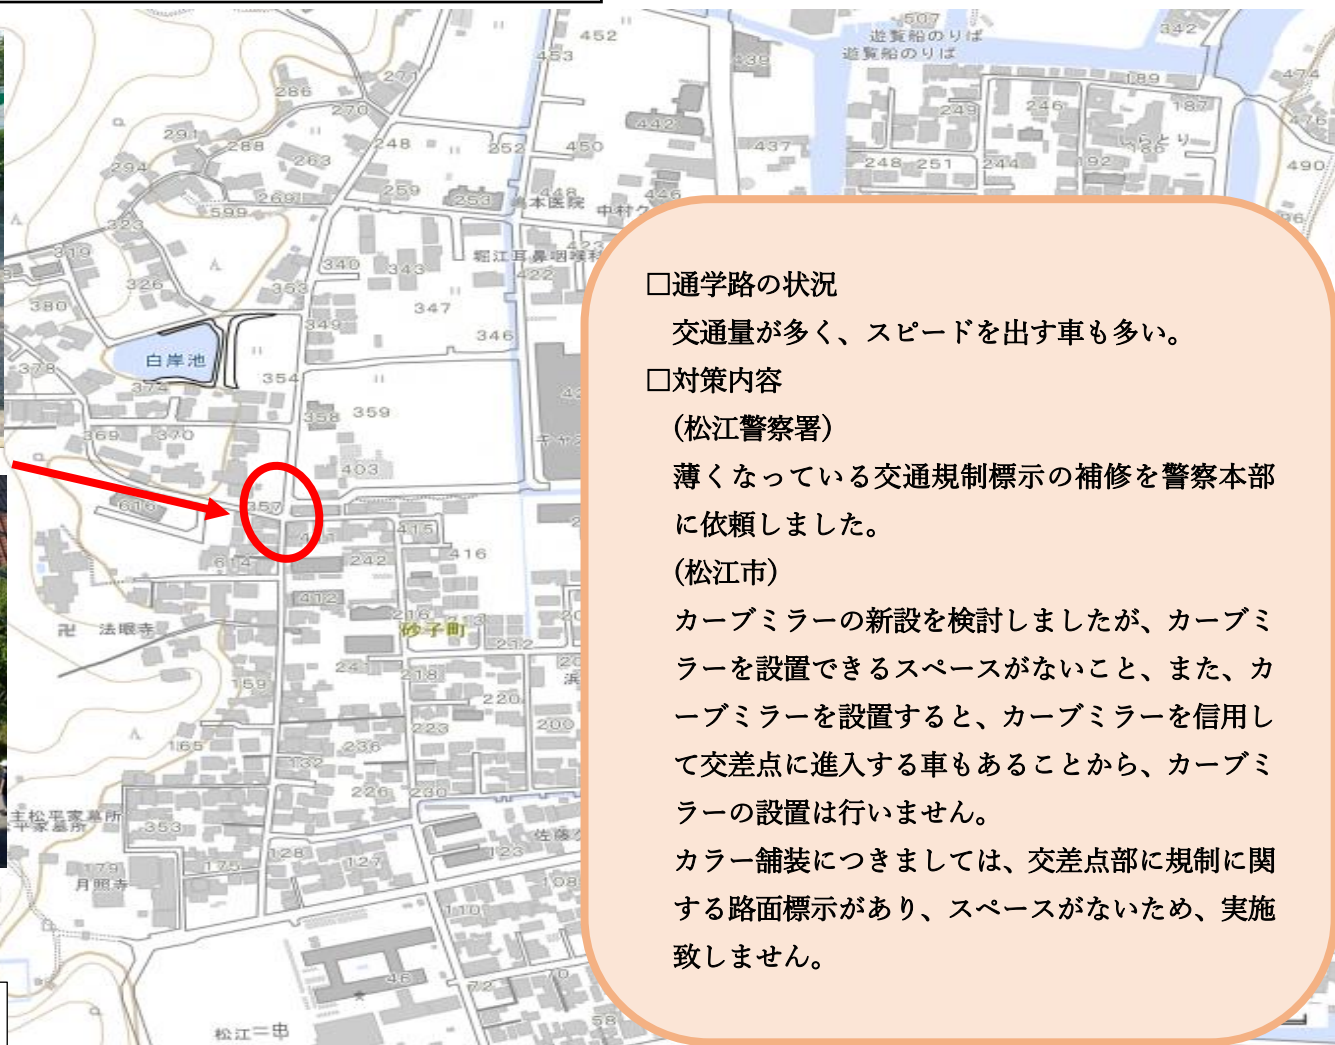
交通量が多く、スピードを出す車も多い。

薄くなっている交通規制標示の補修を警察本部に依頼しました。

カーブミラーの新設を検討しましたが、カーブミラーを設置できるスペースがないこと、また、カーブミラーを設置すると、カーブミラーを信用して交差点に進入する車もあることから、カーブミラーの設置は行いません。

カラー舗装につきましては、交差点部に規制に関する路面標示があり、スペースがないため、実施致しません。
