2024年10月16日
中国電力株式会社

島根原子力発電所 2号機原子炉建物西側における火災について

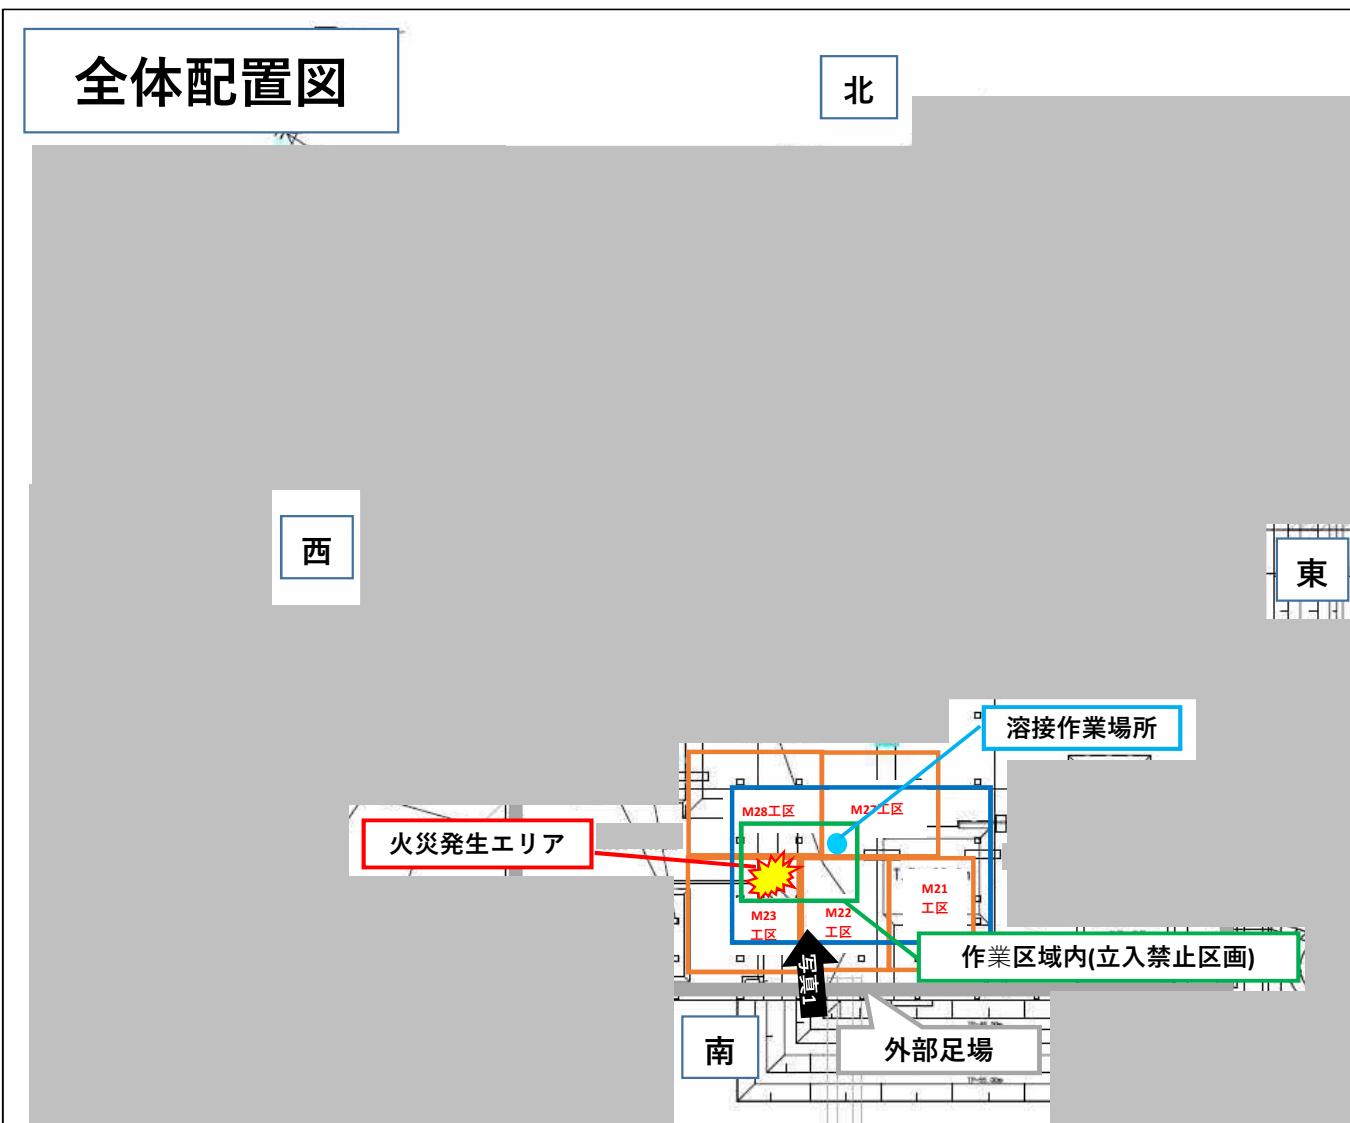
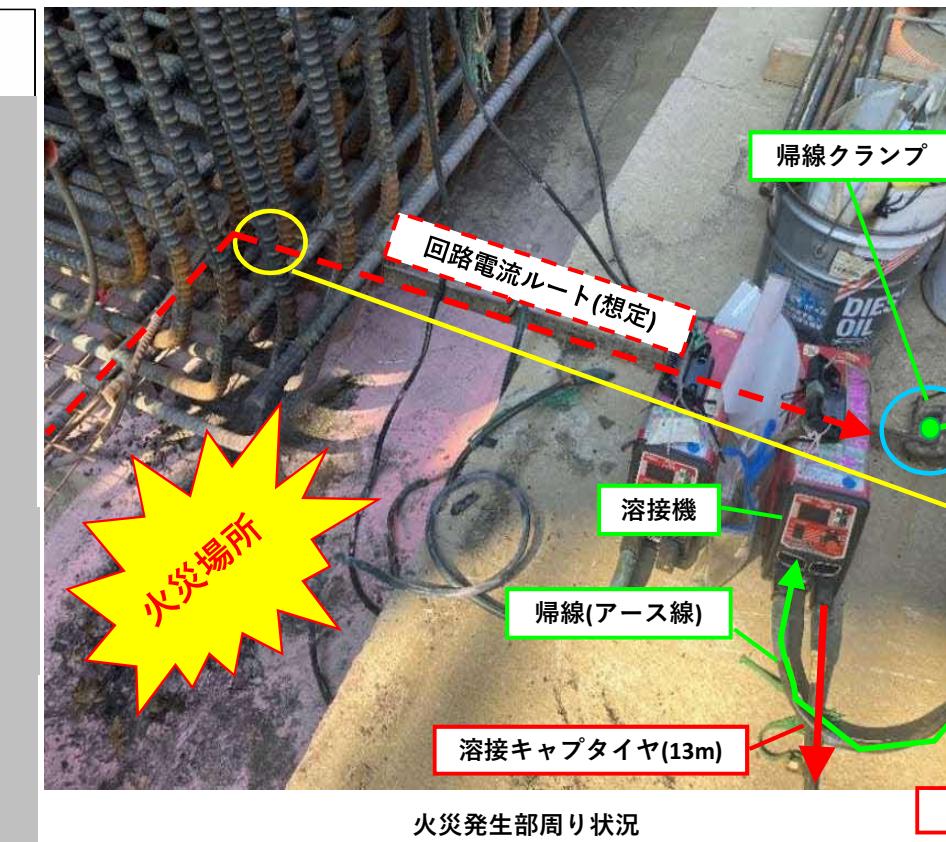
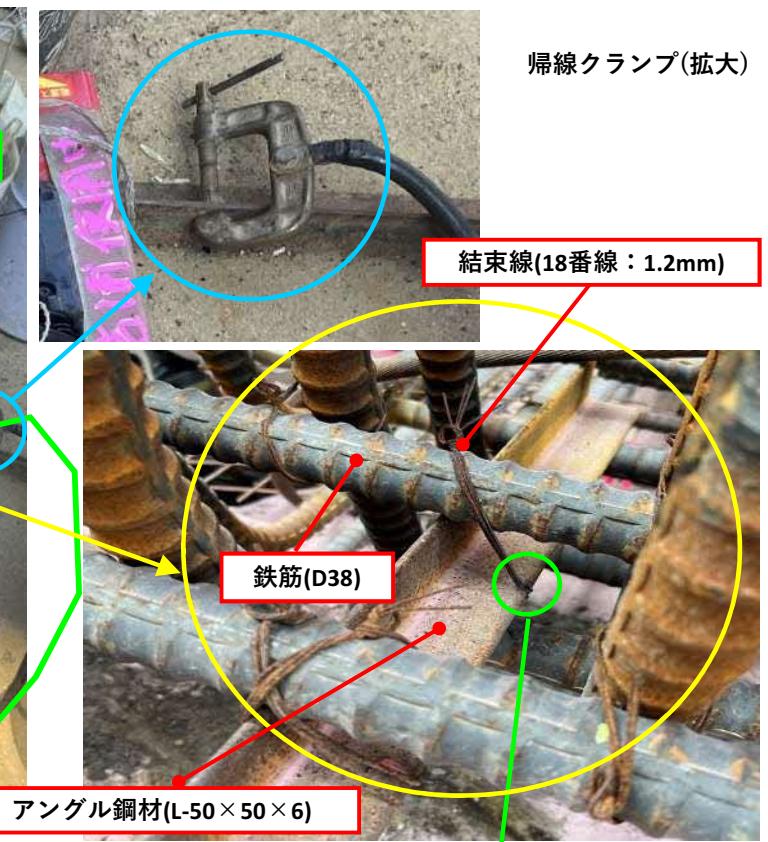
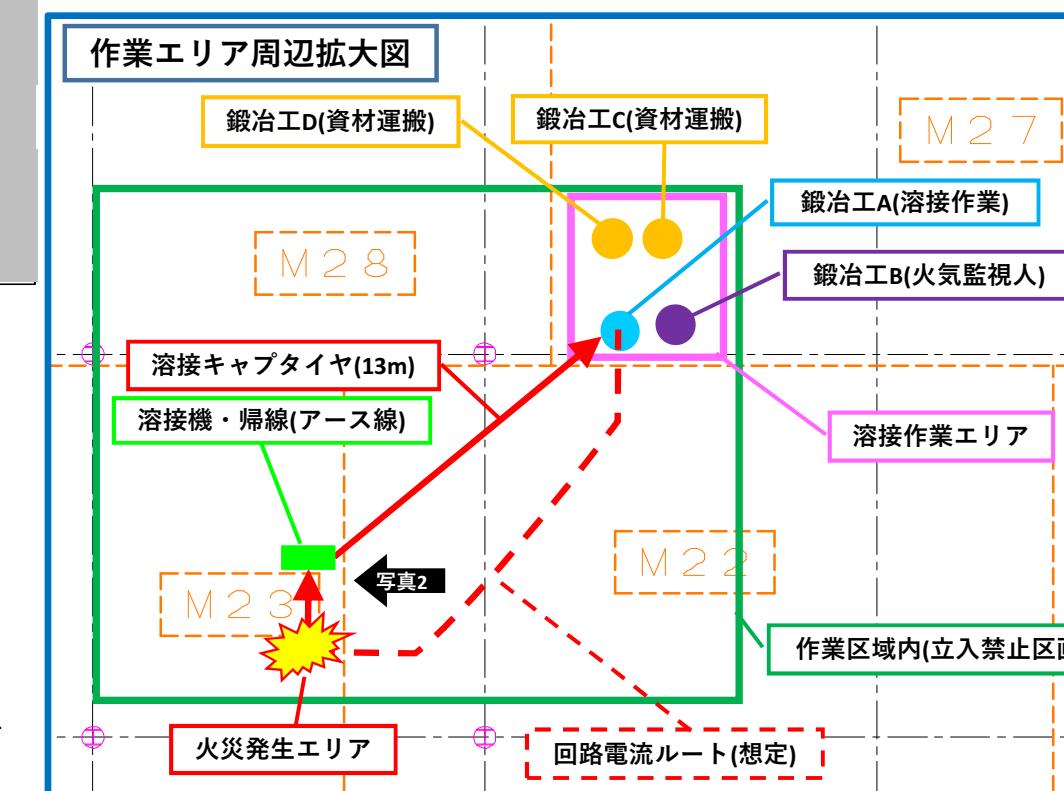
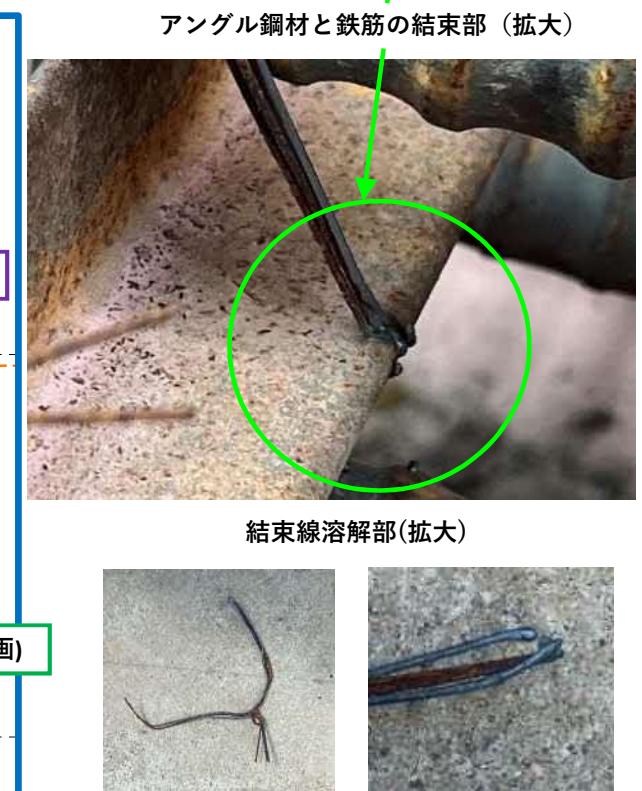
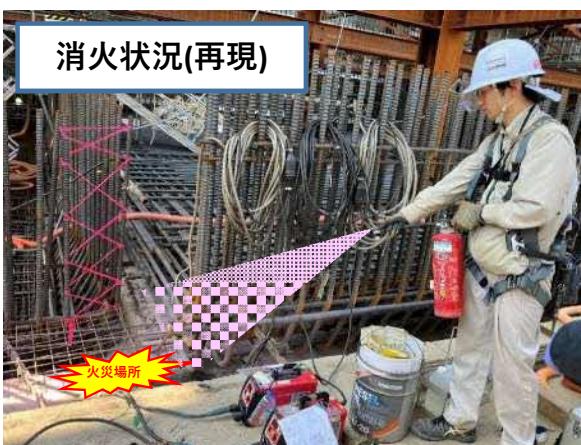
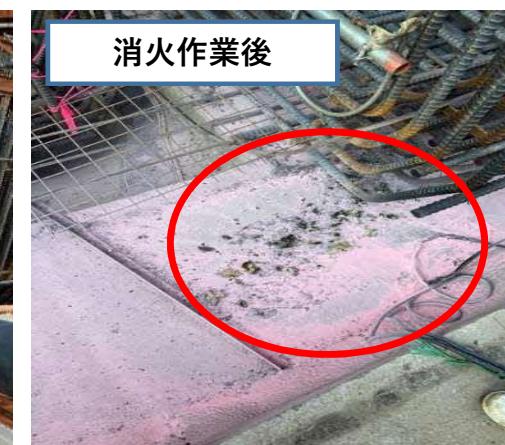
■事象発生時の作業配置図

- 2024年9月7日（土）の溶接作業は、火災発生場所（溶接機近傍）から離れた場所で実施していた。
- 溶接機近傍において、他の火気作業は実施していなかった。
- 溶接作業においては、万力タイプ溶接アースを溶接機近傍の仮設鋼材（L型アングル（以下「アングル鋼材」という））に設置していた。
- 溶接作業は、当社要求事項である工事管理仕様書の記載内容に基づき計画され、実施されていた。

- 溶接機の回路電流が流れる範囲に、可燃物（コンクリート養生マットの切れ端：約1m×1m）が残置されていたことが確認された。
- 残置されていた（燃えた）可燃物の上部に、溶解した結束線があることが確認された。
- 残置されていた（燃えた）可燃物の近傍に、残置されていた溶接ケーブルの被覆の一部が溶けていることが確認された。なお、溶接ケーブルが接続されていた溶接機は、事象発生時、使用されていなかったため（溶接機の電源はOFF）、溶接ケーブルの被覆の損傷が要因で可燃物が発火し、火災が発生したものではないことが確認された。
- 松江市北消防署により、火災発生時と同様の条件（同じ溶接作業状況）で、再現検証が実施されたが、結束線が溶解する事象は確認されなかった。
- 松江市北消防署より、現場状況から、溶接機の回路電流経路内の結束線が溶解し、溶け落ちた金属の熱量により、残置されていた可燃物が発火し、火災が発生したと推定される旨の説明があった。

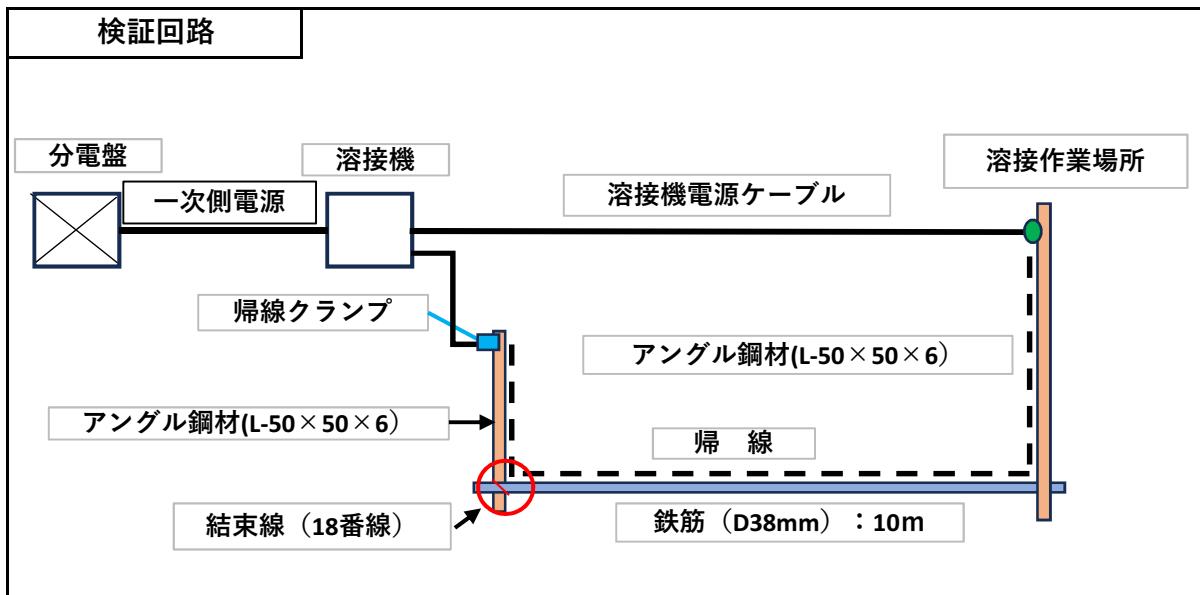
再現検証結果

2024年9月7日（土）に発生した火災の再現検証を実施した。

検証条件：溶接機・ケーブル・帰線クランプは、現場で使用している同機種を使用
結束線は、新品を使用し、2本結束（当該現場の結束線と同様）とする
溶接機の使用電流は、火災発生時の溶接作業と同様とする

検証① アングル鋼材と鉄筋を接触させた場合
