# 島根原子力発電所 2 号機 中央制御室空調換気系ダクト腐食について

平成 2 9 年 2 月 6 日  
中国電力株式会社

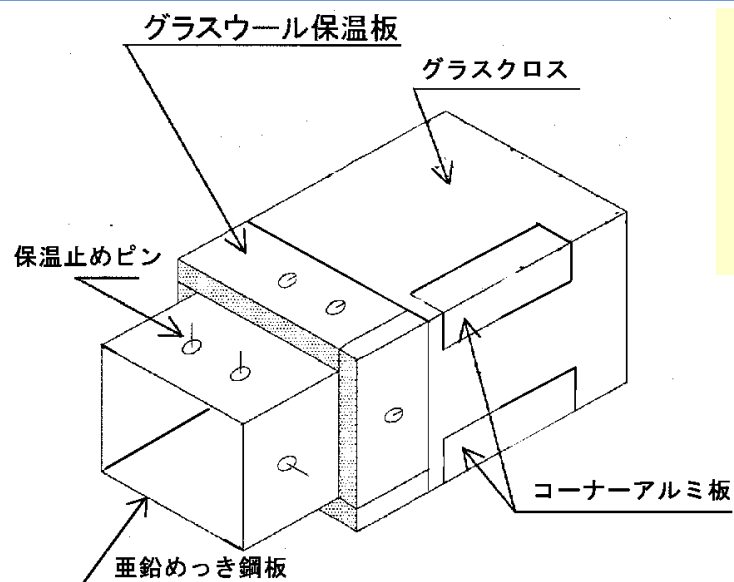
- 平成28年12月8日14時50分頃、島根原子力発電所2号機において、中央制御室空調換気系（以下、「当該系統」）のダクトの寸法測定のために、保温材取り外し作業を行っていたところ、当該系統のダクト（以下、「当該ダクト」）に腐食孔（約100cm×約30cm）が生じていることを協力会社社員が確認。
- 当該系統は、別工事のため停止中であったが、その工事の終了に伴う確認運転のために当該系統を起動したところ、異音等を確認したことから、運転を停止。
- 当該系統は実用炉規則※<sup>1</sup>に定める安全上重要な機器等に該当し、系統に要求される必要な機能※<sup>2</sup>を満足していないと18時30分に判断。国へ報告するとともに、関係自治体へ連絡。
- なお、本事象による周辺環境への影響はない。

H28.12.08に確認した腐食孔  
(保温材取外し後)

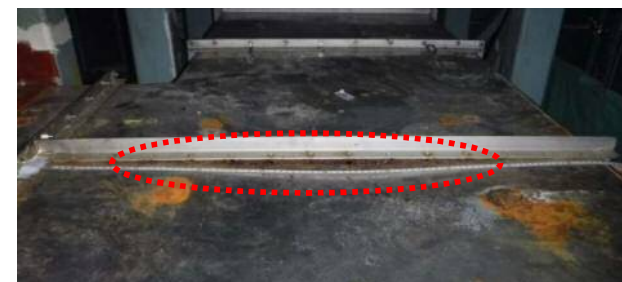
- 平成28年12月13日～26日にかけて、腐食孔が確認された当該ダクトの類似箇所の点検を実施。
- 類似箇所の点検の結果、同年12月8日に確認した腐食孔のほかに、3箇所で腐食および6箇所で18個の腐食孔を確認。また、これら腐食孔等のほか、ダクトにダクト補強材を取り付けるリベット※が外れたことによるリベット穴開口部（1箇所10個）を確認。

ダクト補強材を取り付ける  
リベットが外れていた箇所
