# 原子力安全・保安院によるこれまでの検討

平成24年3月29日  
原子力安全・保安院

# 1. 東京電力株式会社福島第一原子力発電所の事故の 技術的知見について(中間取りまとめ)

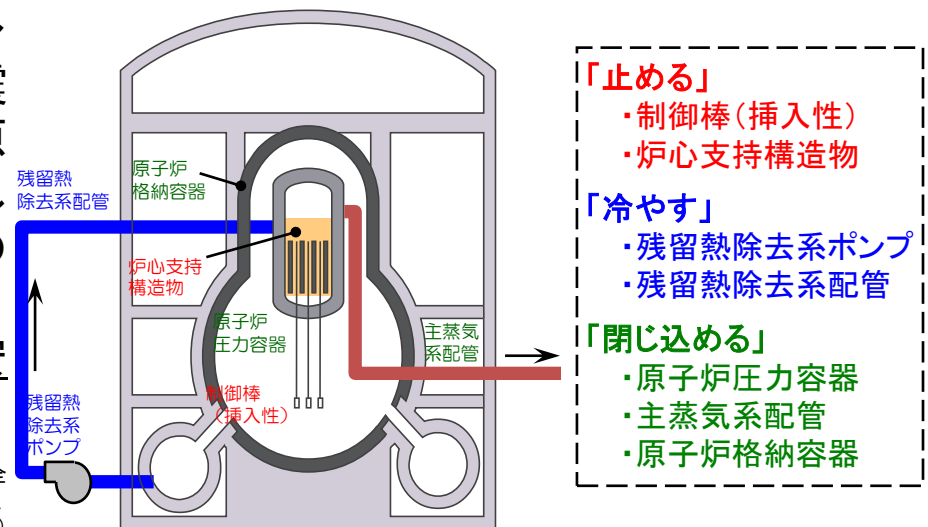
- 福島第一(1～6号機)及び福島第二(1～4号機)については、主要7施設※を、耐震バックチェック中間報告と同様に選定し、原子炉建屋及びタービン建屋とともに評価したところ、今回の地震から求まる設備等の計算値(応力等)は、評価基準値(許容値)を下回っており、地震時及び地震直後の安全機能は保持できる状態にあったと推定。

※安全性の観点から原子炉を「止める」、「冷やす」、放射性物質を「閉じ込める」に係る安全上重要な機能を有するもので、①原子炉圧力容器、②主蒸気系配管、③原子炉格納容器、④残留熱除去系配管、⑤残留熱除去系ポンプ、⑥炉心支持構造物及び⑦制御棒(挿入性)のこと。

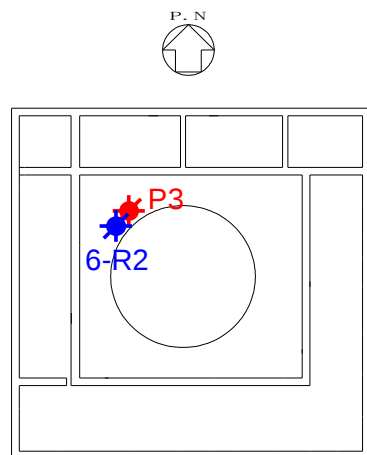
福島第一原子力発電所  
6号機原子炉建屋  
地下2階（基礎版上）  
地震観測点配置図

- 今回、福島第一では、53箇所の地震計のうち29箇所で、福島第二では、43箇所の地震計の全てで地震観測記録が得られているが、地震計の不具合により、福島第一では7箇所、福島第二では、11箇所の観測点において130秒～150秒程度で観測記録が中断していた。
- 中断した観測記録を地震応答解析の入力地震動とする妥当性について、中断した観測記録と完全な観測記録の床応答スペクトルの比較により影響を評価。
- 福島第一6号機原子炉建屋基礎版上では、近接する2つの観測点において、中断した記録(6R-2)と完全な記録(P3)の両方が取得されている。
- 中断した記録(6R-2)と完全な記録(P3)の最大加速度値及び床応答スペクトルを比較すると顕著な差はないことから、中断記録を入力地震動とすることは妥当であると評価。
- なお、疲労の影響も評価し、入力地震動による影響は、僅かであることを確認。
