## 第5章 耐震診断及び構造補強

### 第1節 構造概要

#### 1. 耐震診断の経緯と検討方針

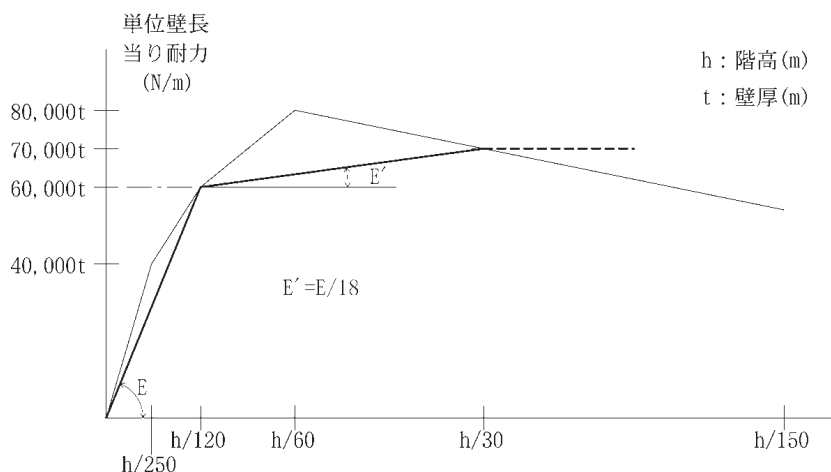
図5-4-1-a 土壁の復元力特性

- 1：柱及び横架材は等断面・無欠点のスギ材E70、直線材として扱い、接合部における部材断面の検定は無欠点断面性能を2/3に低減して行った。
- 2：柱断面が小さいために、柱・横架材の接合部は、めり込みによる回転剛性を無視したピン接合とした。
- 3：既存建物2階床及び天井は、壁倍率N=1.0相当の水平剛性を考慮した。
- 4：土壁は図5-4-1-aに示すとおり、「重要文化財（建造物）耐震診断指針」に示されている土壁の荷重－変形関係をトリリニアに置換した復元力特性を採用した。
- 5：下見板は図5-4-1-bに示すとおり、「木造軸組構法建物の限界耐力計算による耐震設計・耐震補強マ

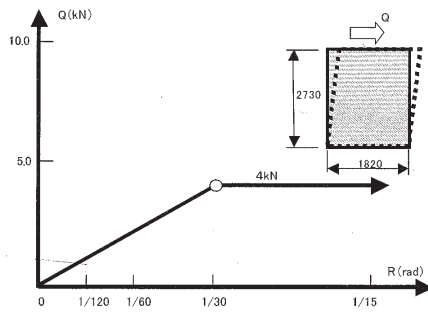
図5-4-1-b 下見板の復元力特性

ニュアル（2003年）」を準用し、層間変形角 $1/30$ で $Q=2\text{kN/m}$ に置換したバイリニア型の復元力特性を採用した。

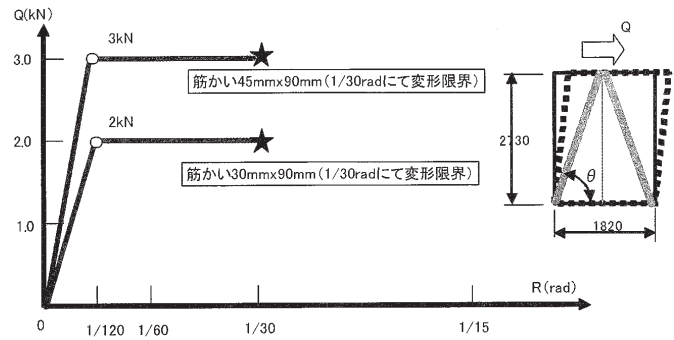
図5-4-1-c 筋交いの復元力特性

- 6：筋交いは圧縮筋交いとして図5-4-1-cに示すとおり、筋交い端部のめり込み剛性、軸断面、筋交いの傾き等を考慮した等価軸剛性に置換したバイリニア型の復元力特性を採用した。
- 7：補強鉄骨フレーム及び水平構面は、鉄骨の接合部のディテールに合わせてピン又は剛接合とした。また、引張・曲げ耐力に達した部材は以降の耐力増分を期待しないバイリニア型の復元力特性を採用した。
- 8：建物の荷重－変形の繰り返し増分解析は、層間変形角 $1/30$ を超えるまで繰り返し、付加軸力 $>$ 柱軸力のときは柱が浮き上がるものとして、支点の鉛直変形の拘束を解除した。
