## 第4章 史跡松江城の現状と課題

### 第1節 史跡松江城の概況

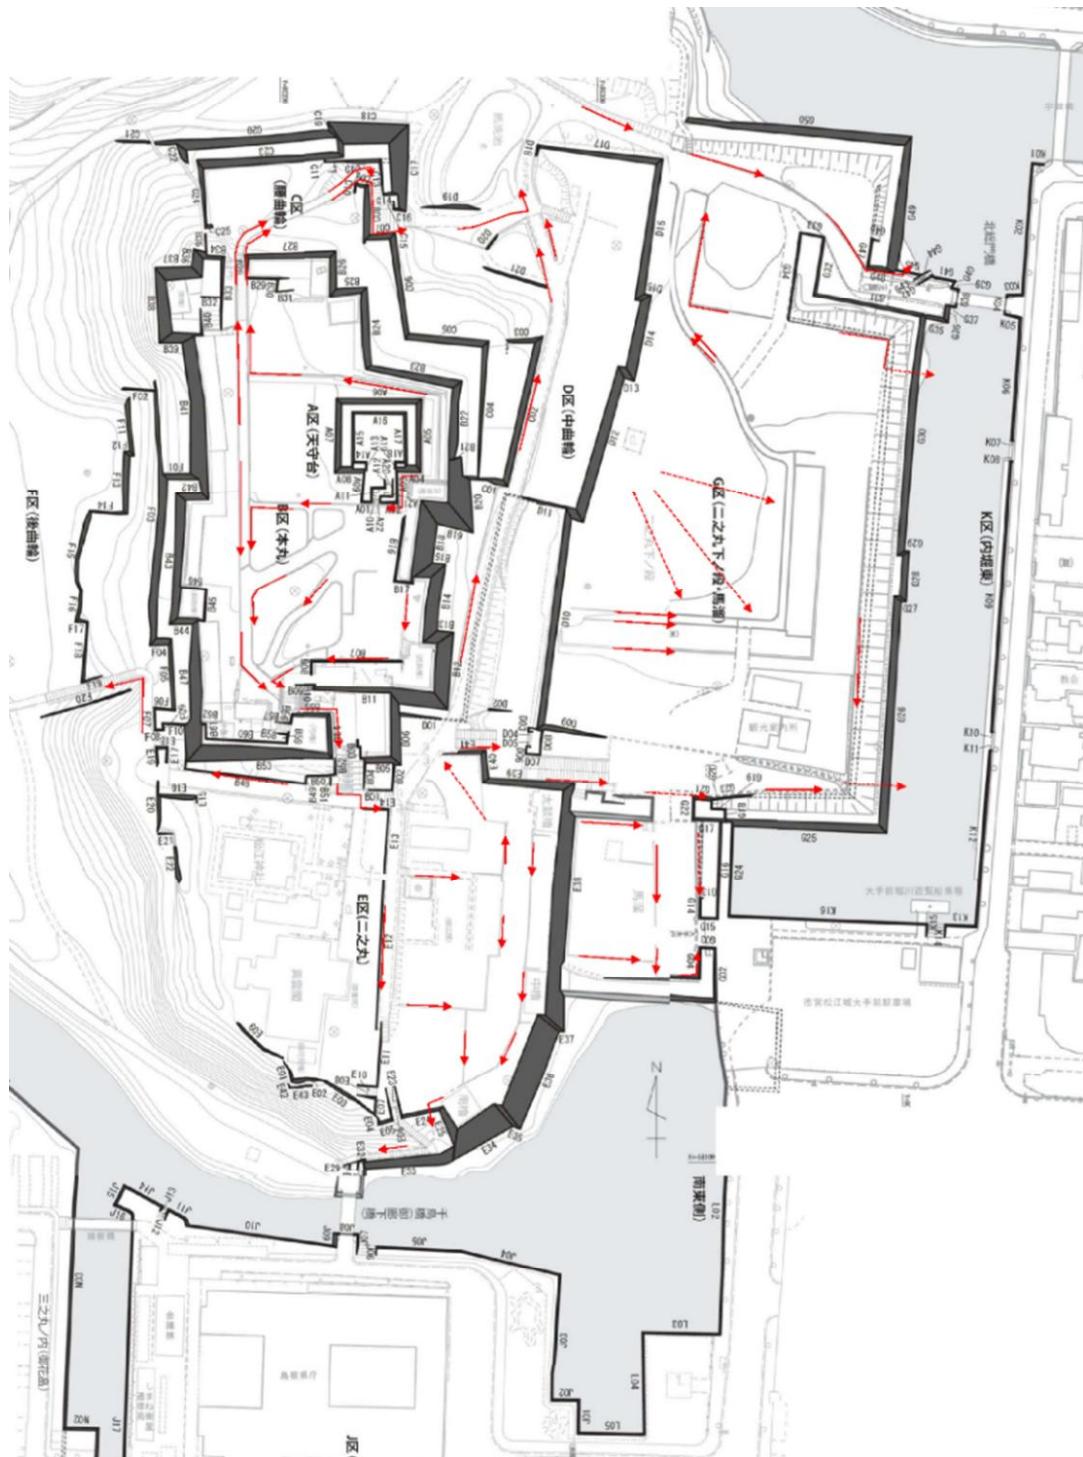
図4-4 現状における地表面排水及び側溝排水の流下方向の調査結果図

水路（排水設備）の内、暗渠の中には、電気配線など他の管を収めたものもあるため、集中豪雨時などはその機能を果たせず、周辺を洗掘する事態も起きている。また、二之丸下ノ段地区のように広大な地区は、排水設備が不足しているため能力が十分でなく、湿った状態が長く続いている。地表面排水及び側溝排水の流下方向の調査結果を図4-4に、参考として、ハザードマップの浸水想定区域に問題地点を重ねたものを図4-5に示す。

石垣総合調査の結果、石垣の毀損の要因のひとつとして排水不順が一部で指摘されている。

また、樹木の成長に伴い、根上がりによる水路の変形・毀損が発生している箇所がある。

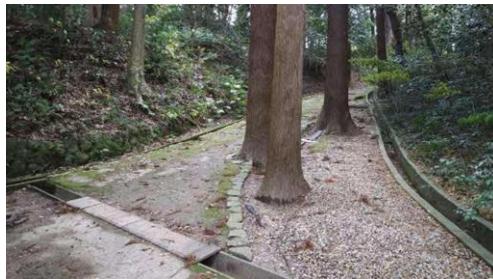
写真4-28

舗装以外の問題点として、樹木による通行支障や老朽木の倒木懸念がある。倒木については、令和6年（2024）6月の強風による倒木（人的被害なし）を受け、史跡内の全般的な樹木調査を実施し、緊急対応が必要と診断されたものについて危険木の伐採を行った。

写真4-28：園路内に存在する通行支障木の例（外曲輪）

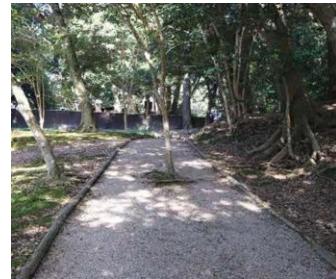
写真4-29

写真4-29：園路内に存在する通行支障木の例（椿谷）

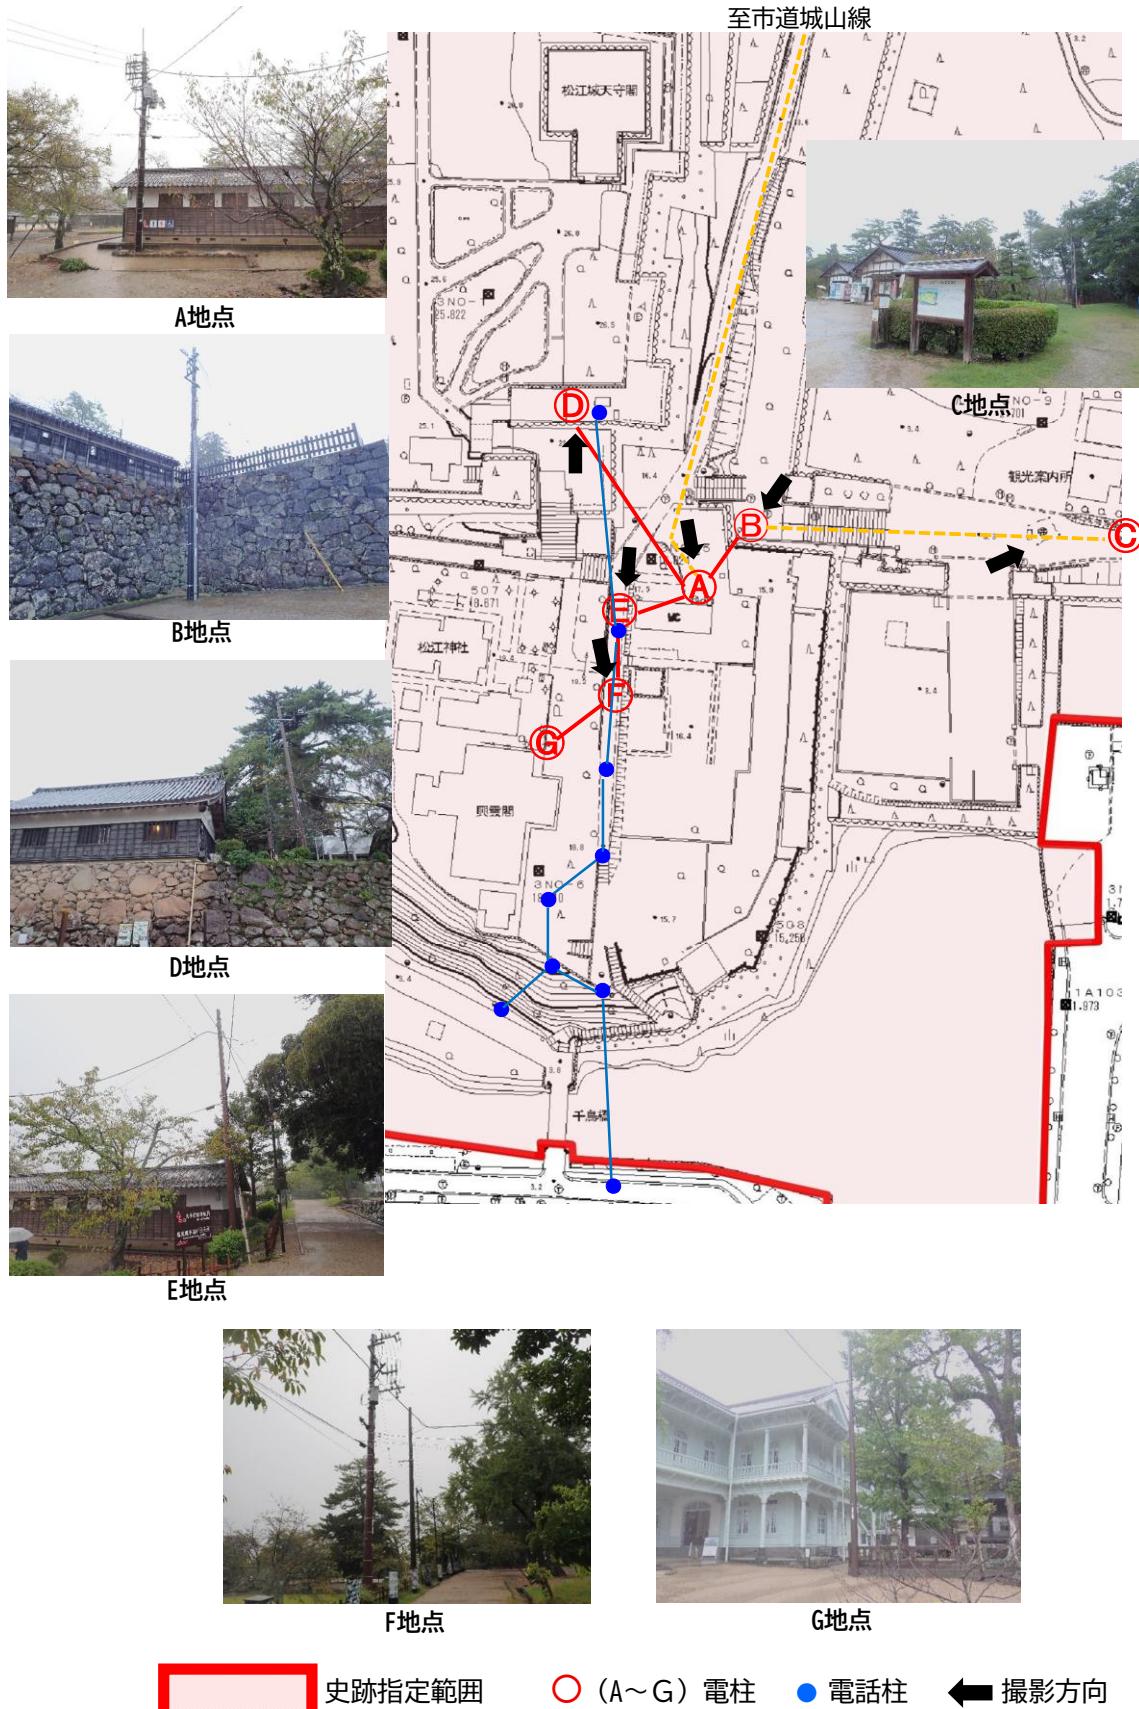
図4-18 電柱・電線位置図

城内の電線については、市道から二之丸上ノ段にかけて地下埋設され、二之丸上ノ段公衆トイレ横（図4-18Ⓐ地点）にて立ち上げ、各施設へ送電されている。

電線・電柱については、特に二之丸上ノ段から天守を見上げる際、A地点（図4-18）の電柱が視界に入り込むという課題がある。また天守及び管理事務所への電力供給はこの電線に依存しているため、災害時等断線が生じた場合、電力供給ができないという課題もある。
