【附櫓台石垣（南面）】

# 【天守台石垣（南面）】

### 【天守台石垣（北面）】

### 【天守台石垣（西面）】

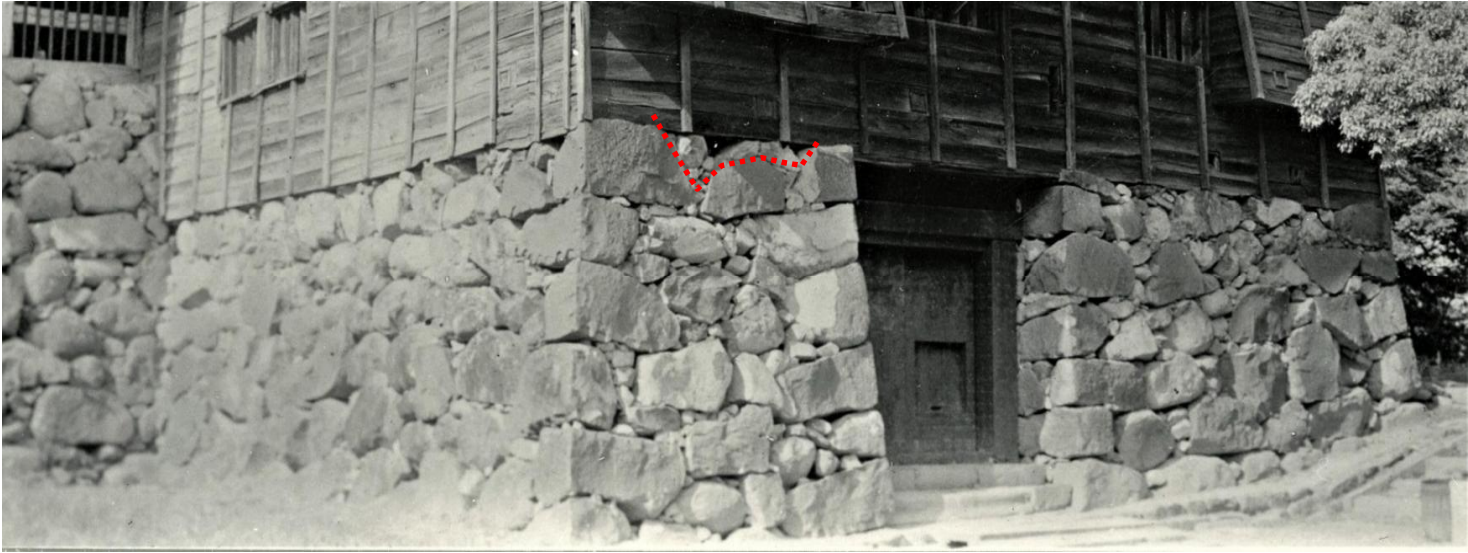
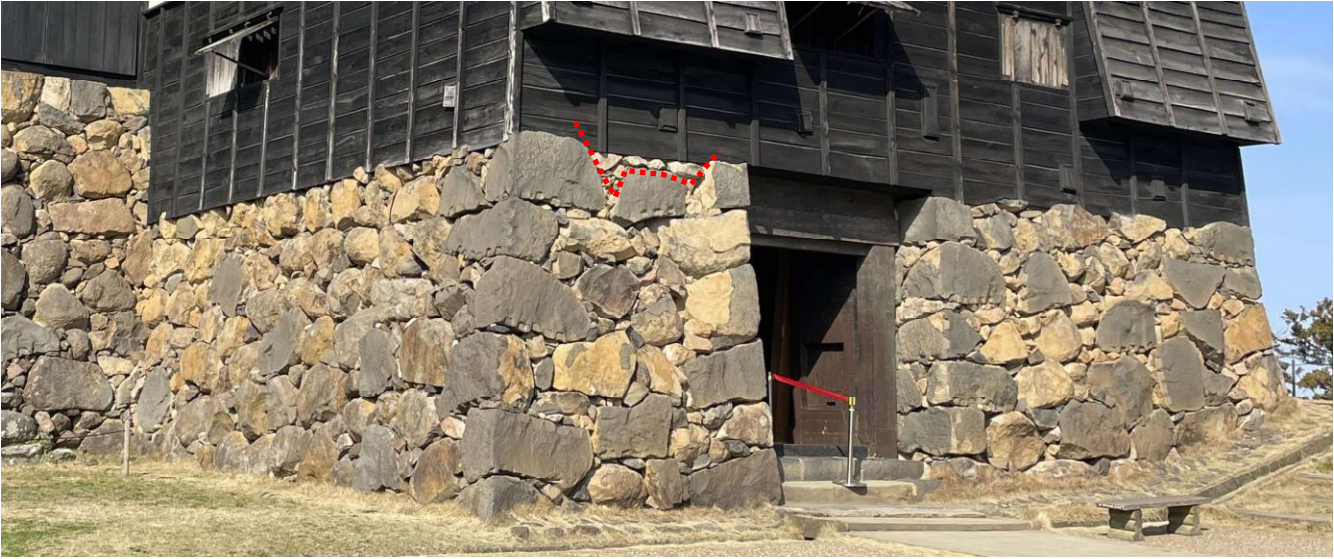
修理推定範囲（間詰め石の交換程度）

昭和修理時に作成された立面図では、石垣への番付は見られないが、修理前の写真と比較すると、天端付近の間詰め石が交換されている程度かと推定される。

昭和修理時の立面図には番付は無く、修理前の写真と現状を比較しても、ほぼ解体修理は行われていないものと推定される。

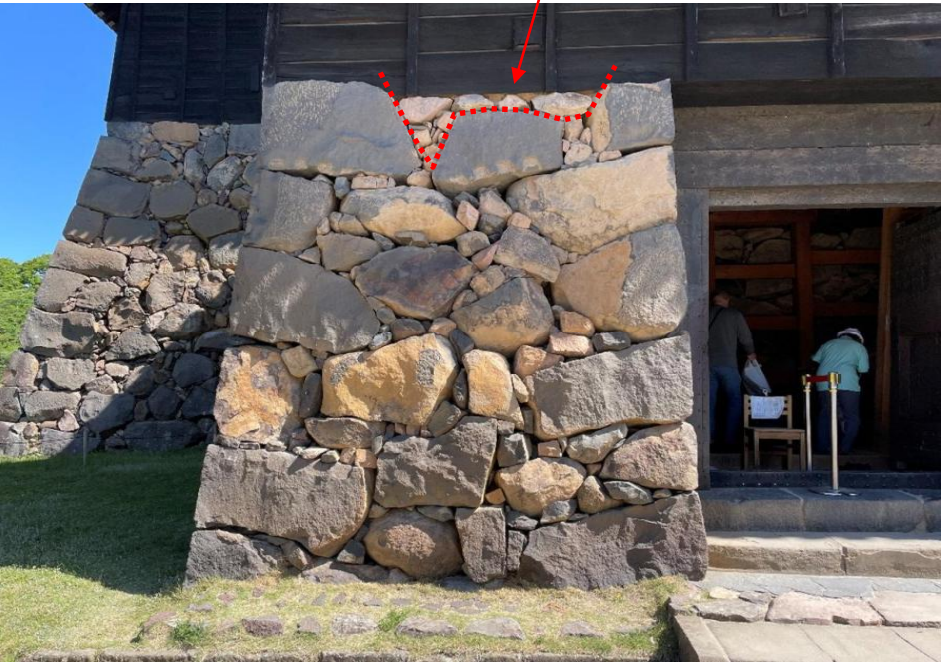
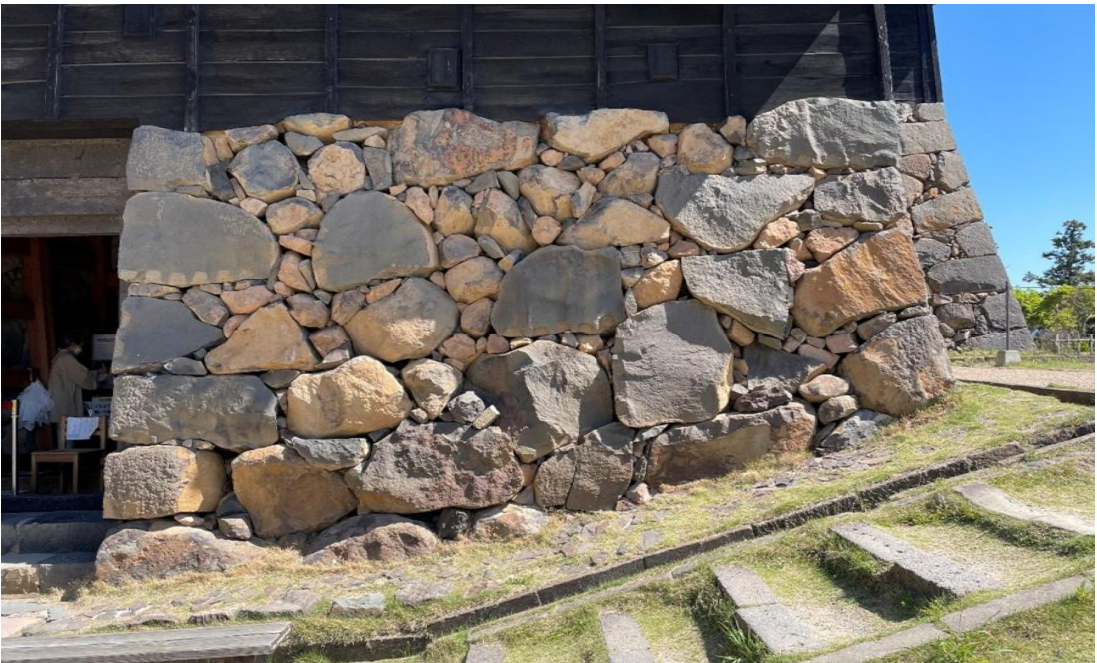
修理推定範囲（間詰め石の交換程度）

「附櫓石垣台、外部石垣は若干の狂いはあったが、積替えを要する程の沈下が無かったので、上ばの不陸は天ば石一部取替え、脱落した各所の合端石を補填する程度に止めた。」

「附櫓石垣(外部)根石は地山部の上ばから据付けてあり、基礎地形としては天守同様空据であった。石垣は若干の緩みと高低差があったが、積替えを要する程のものでなく、高低差は土台によって調節されていたので、当初からこの高低差はあったものと推定される。」

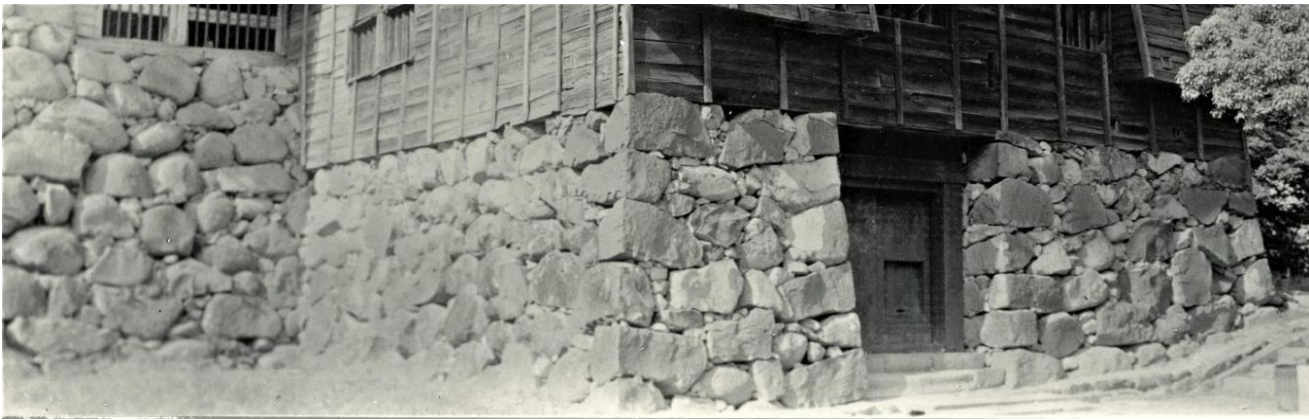
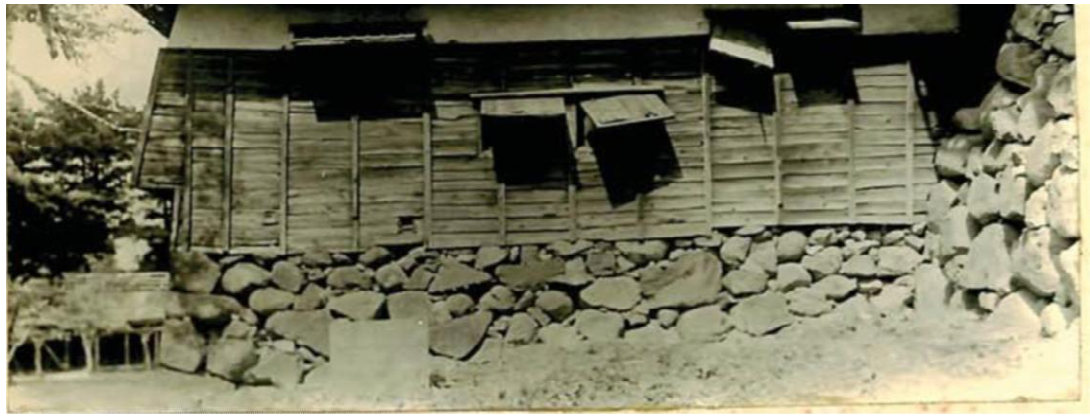
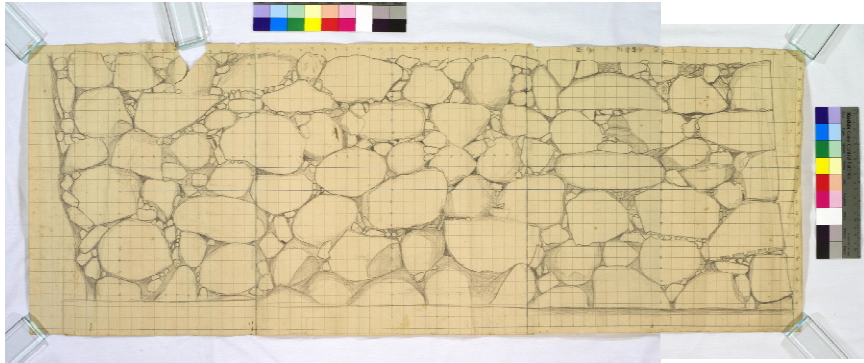
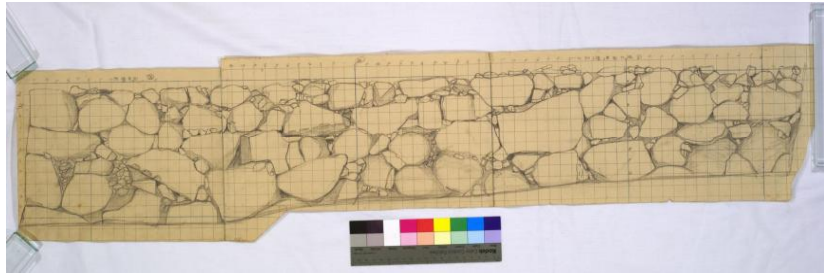
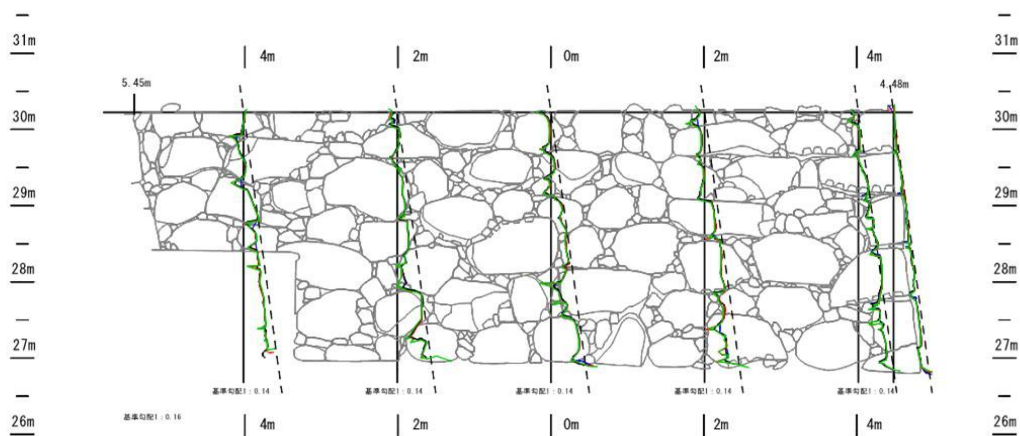
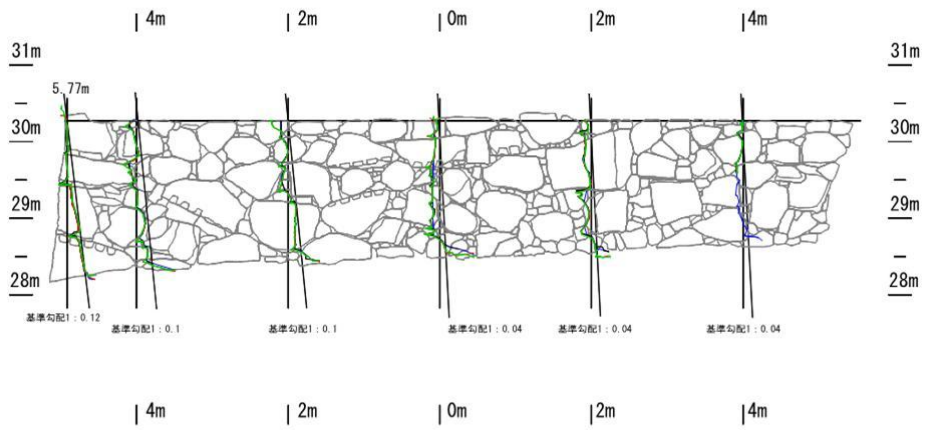
### 【附櫓台石垣西面・東面】

昭和修理時の立面図には番付は無く、修理前の写真と現状を比較しても、ほぼ解体修理は行われていないものと推定される。

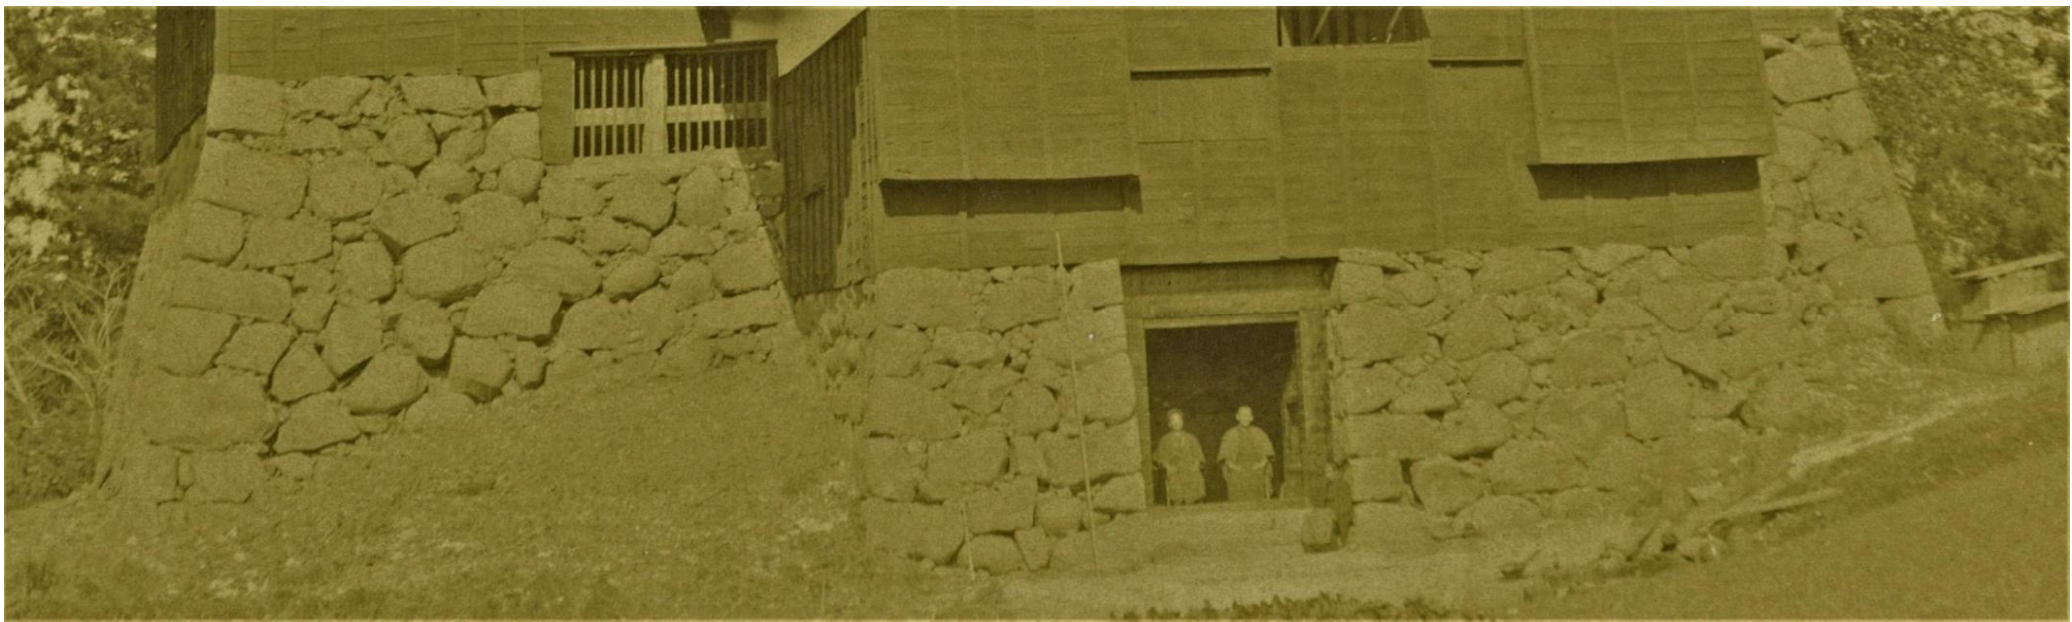
昭和修理時に作成された立面図では、石垣への番付は見られないが、修理前の写真と比較すると、天端付近の築石が積み直されているように見られる。

また、修理時の立面図は、現況の石垣とほぼ同様の配列で書かれており、修理後に作成された立面図の可能性が考えられる。

ほぼ全面に番号が付されている。現地調査の結果、ほぼ番付に近い修理範囲と見れたが、西端の部分で、修理ラインが確定できず、A案とB案の2通りのラインを想定した。

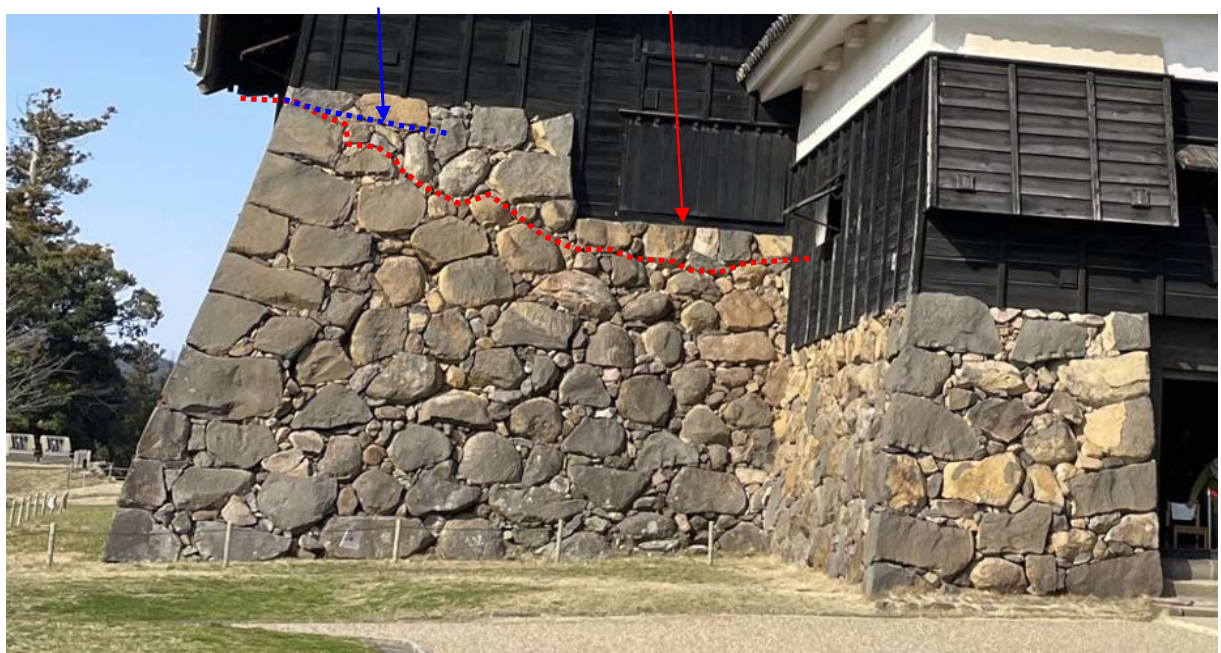
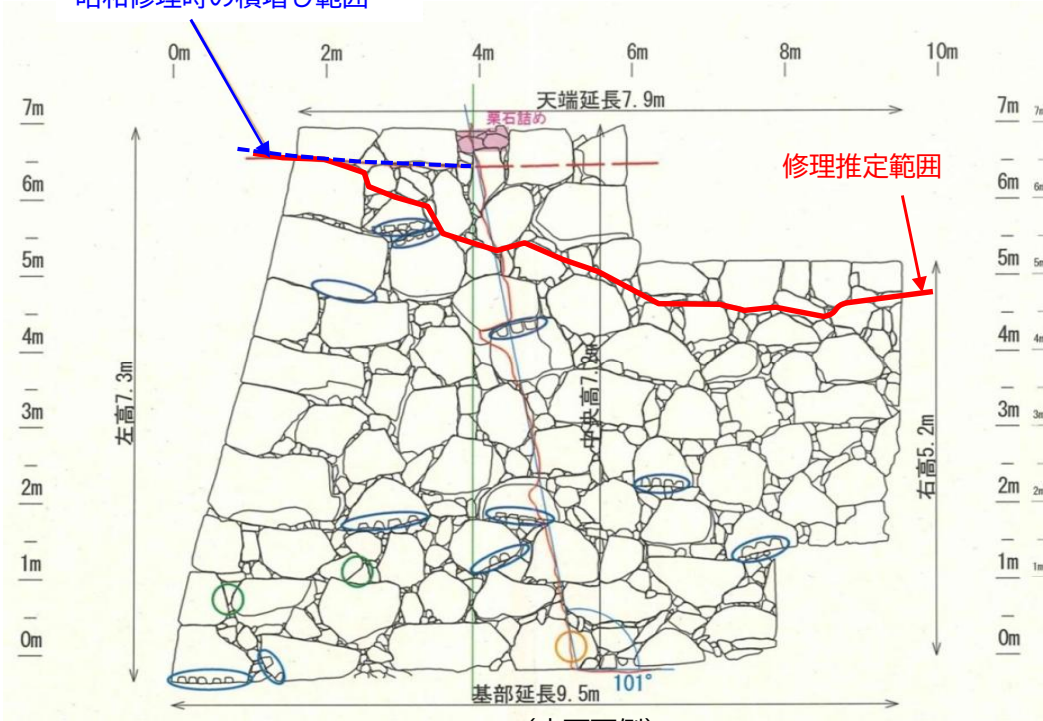
（南面西側）

昭和修理時の積み直し範囲

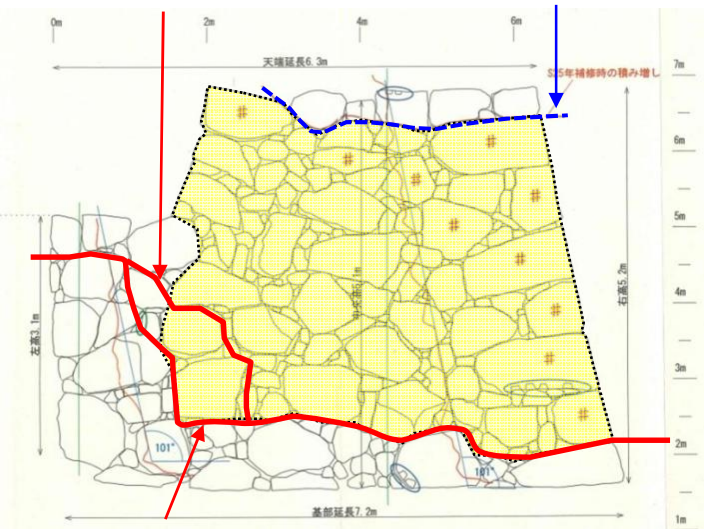
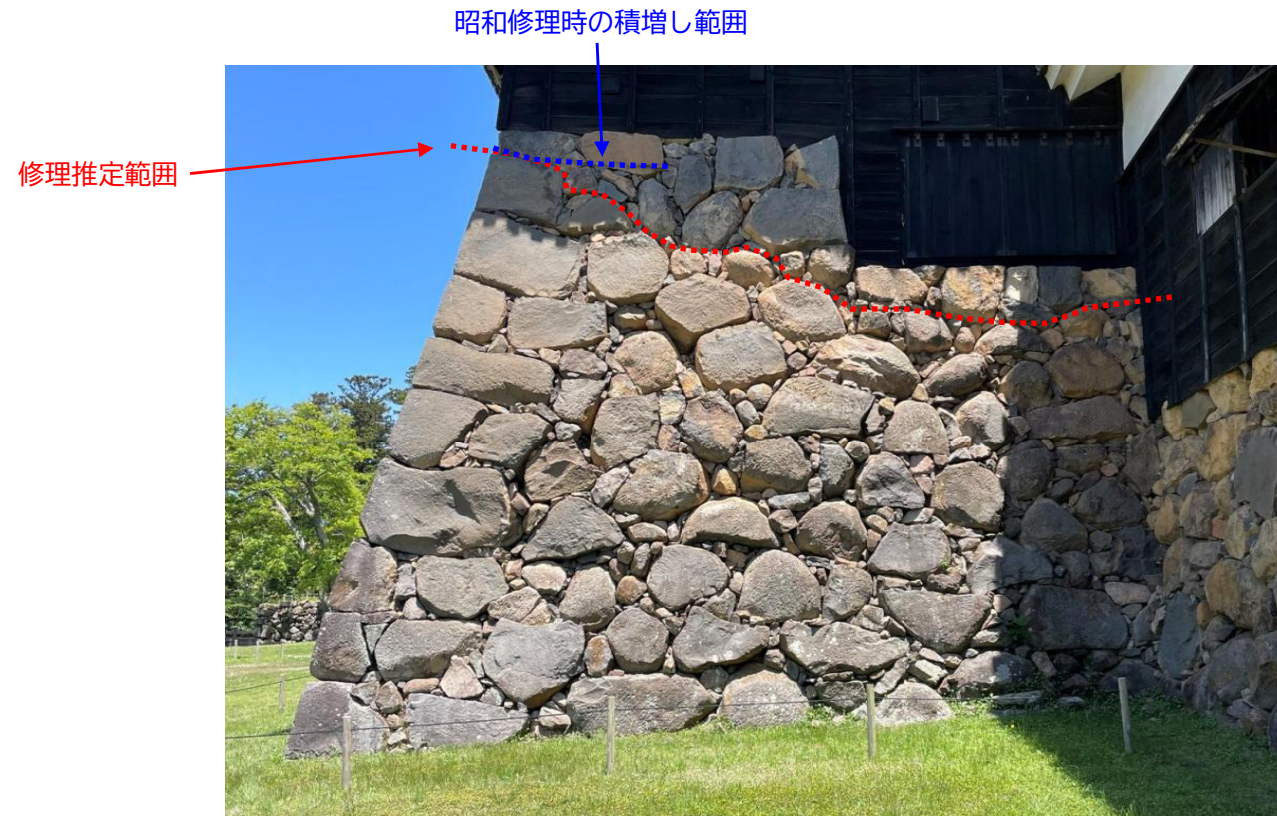
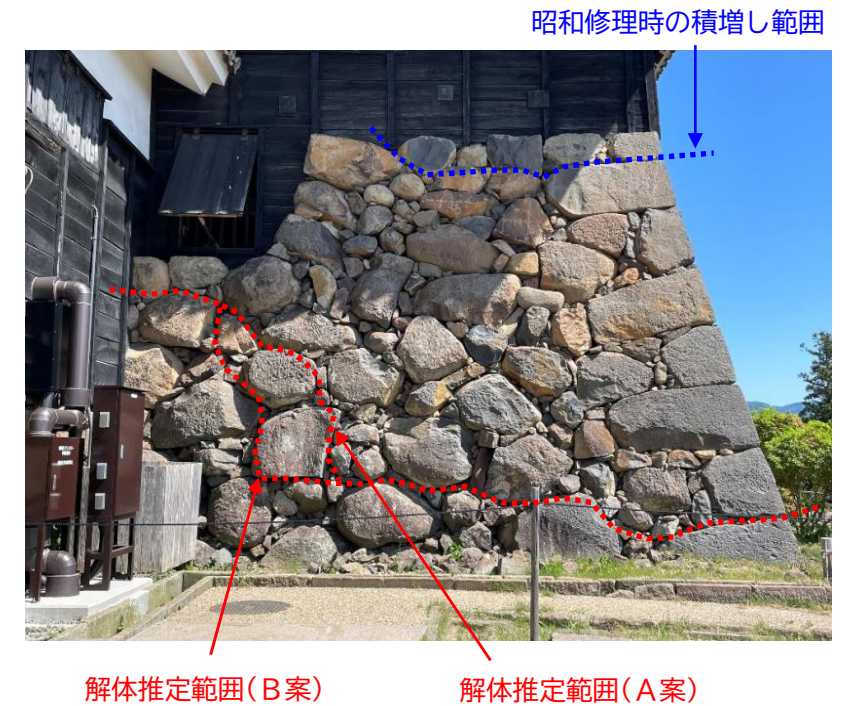
（南面東側）

解体推定範囲（B案）

昭和26年番付石垣範囲

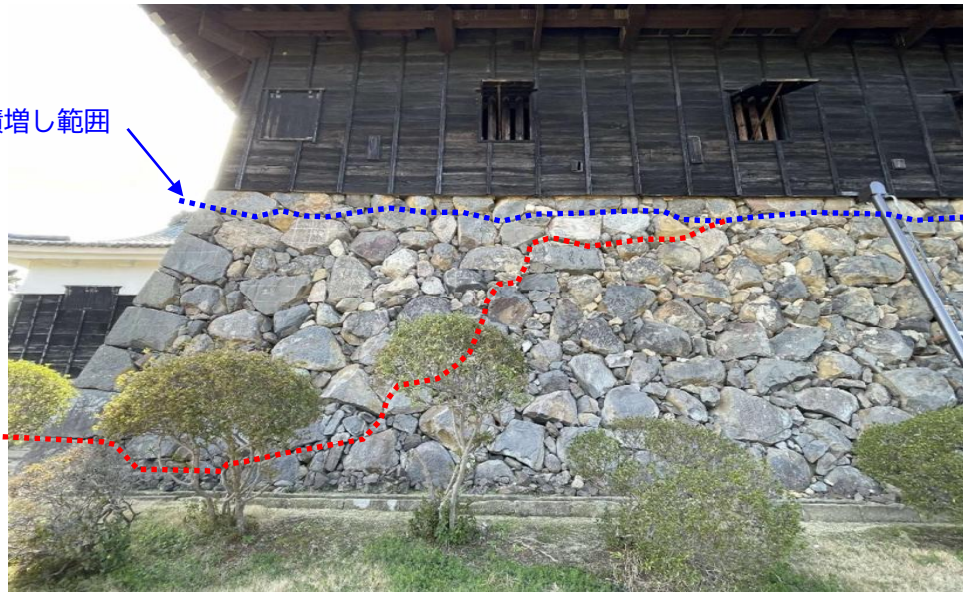
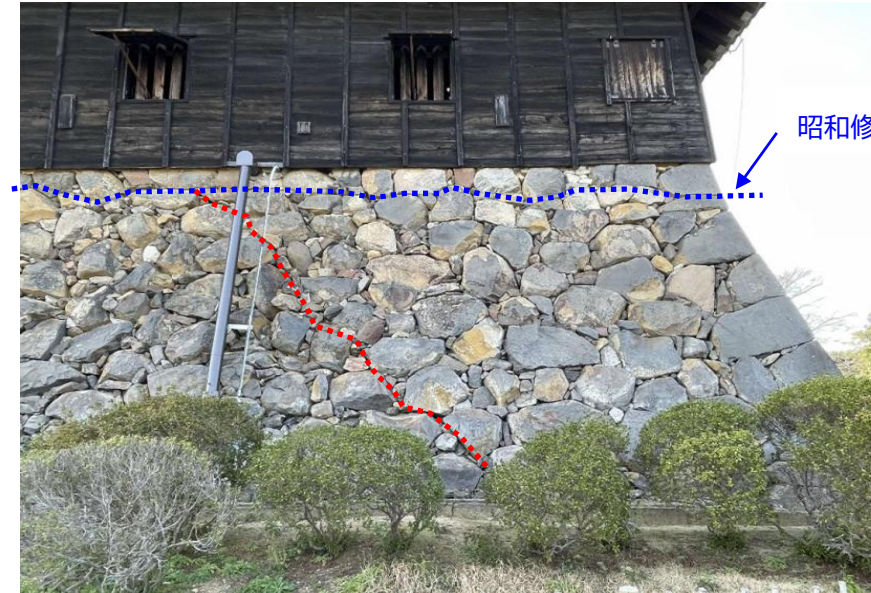
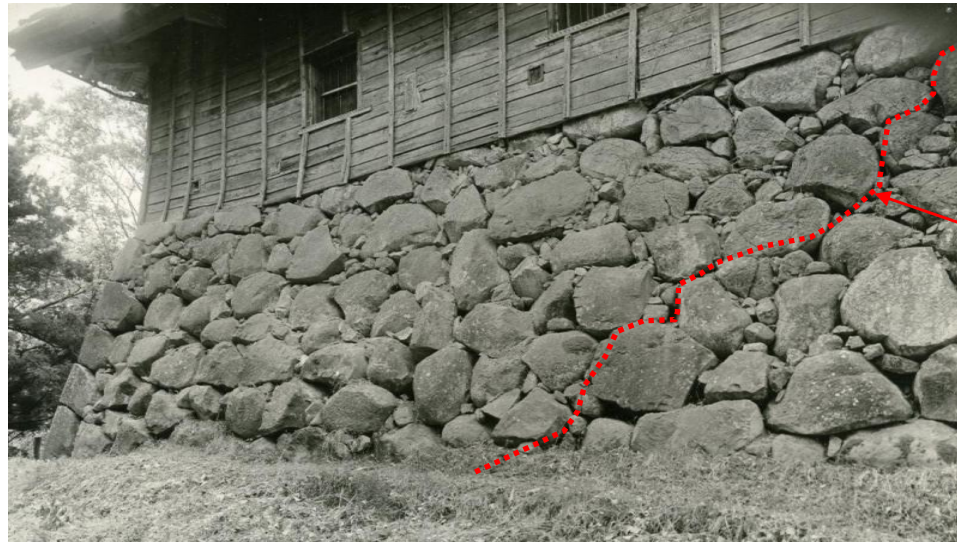
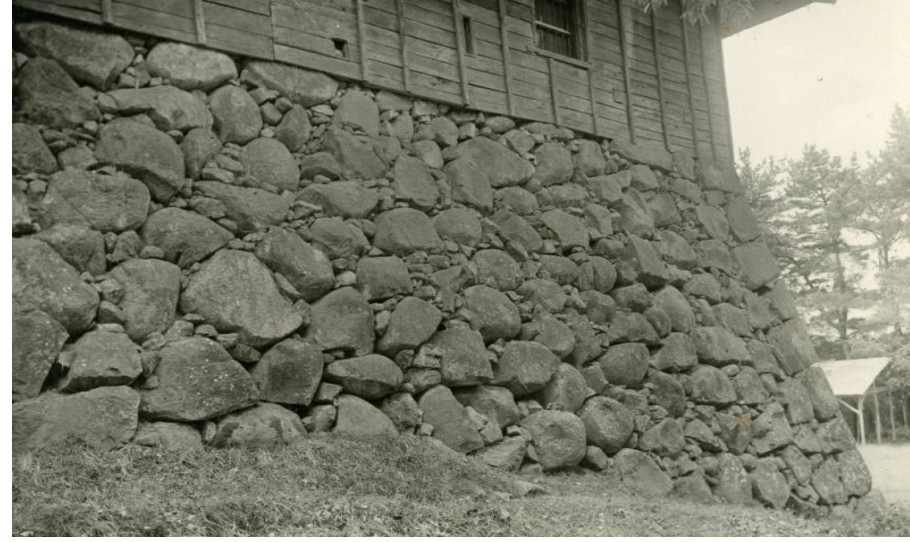
昭和修理時の積増し範囲

解体推定範囲

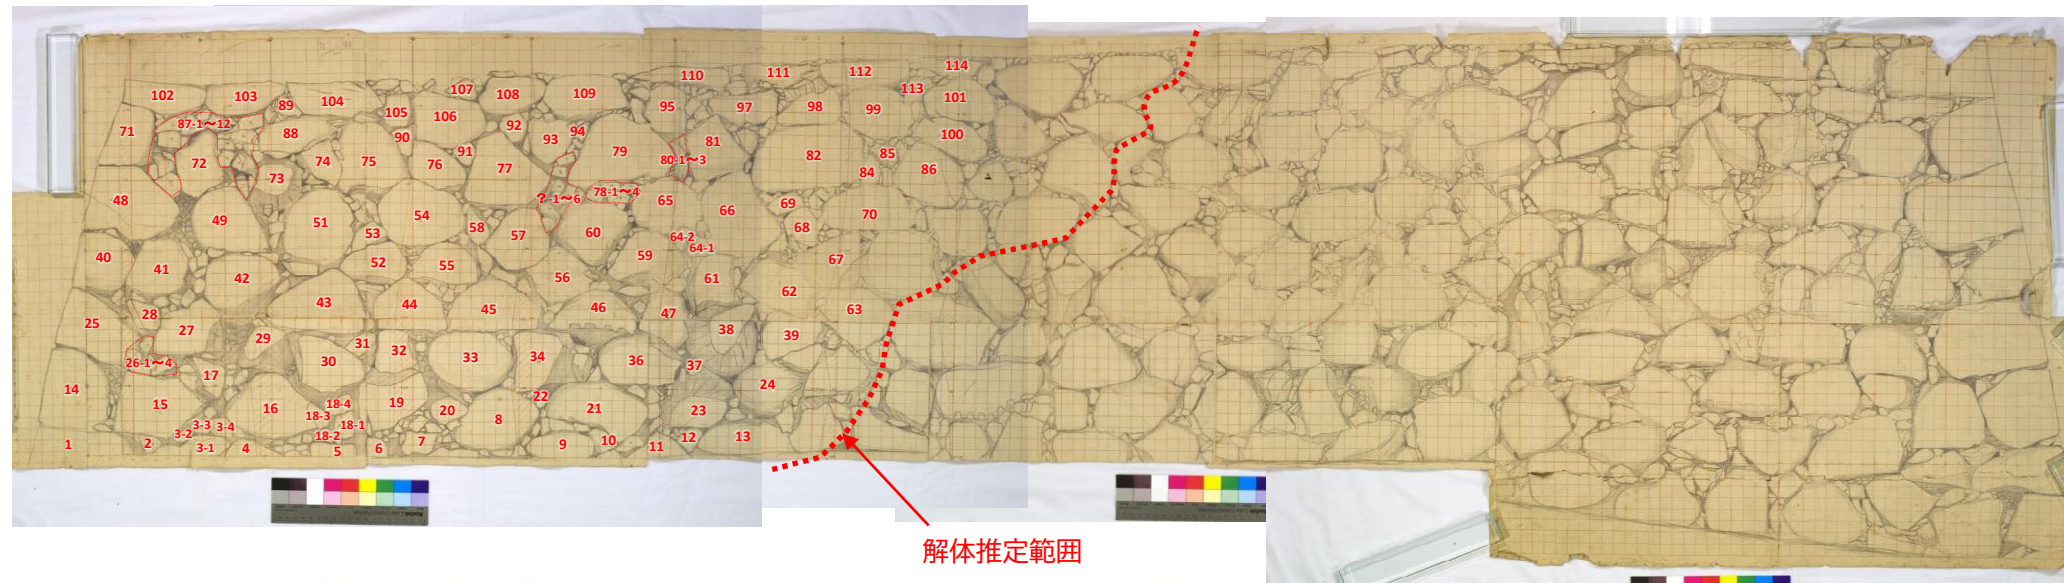
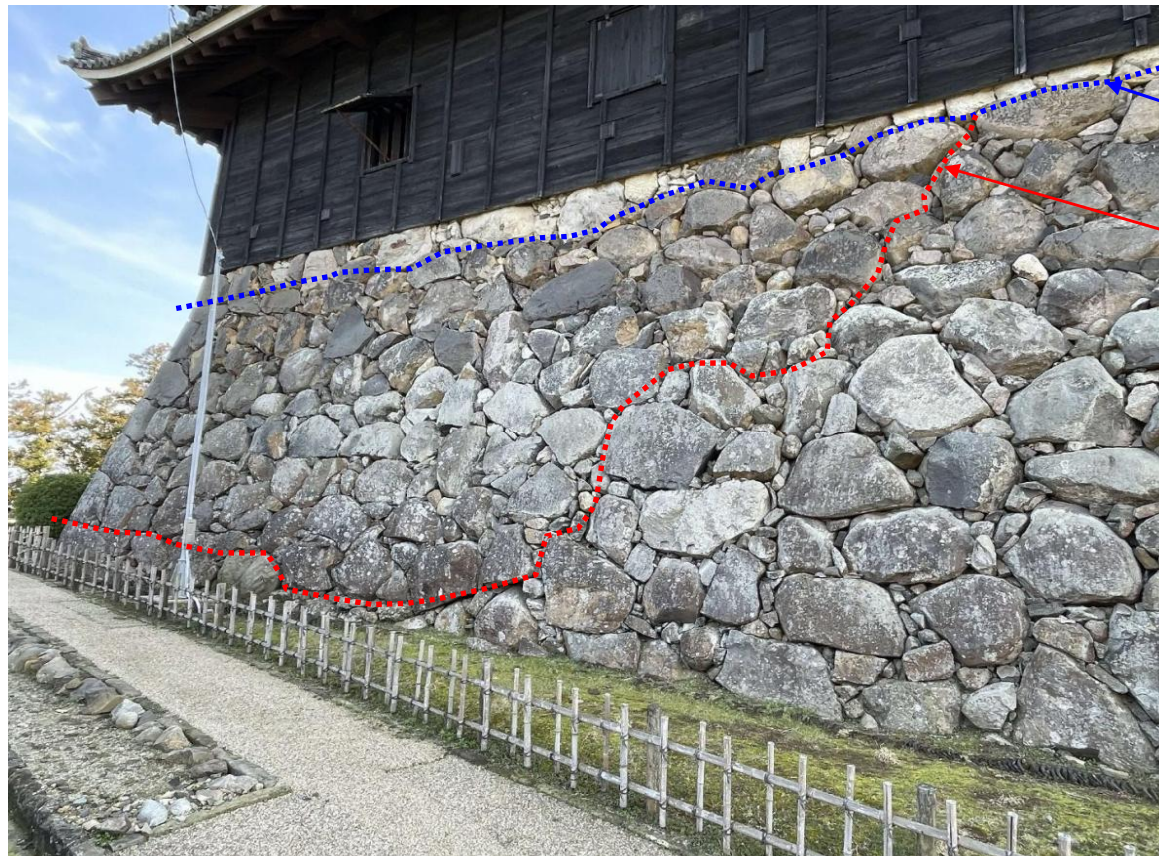
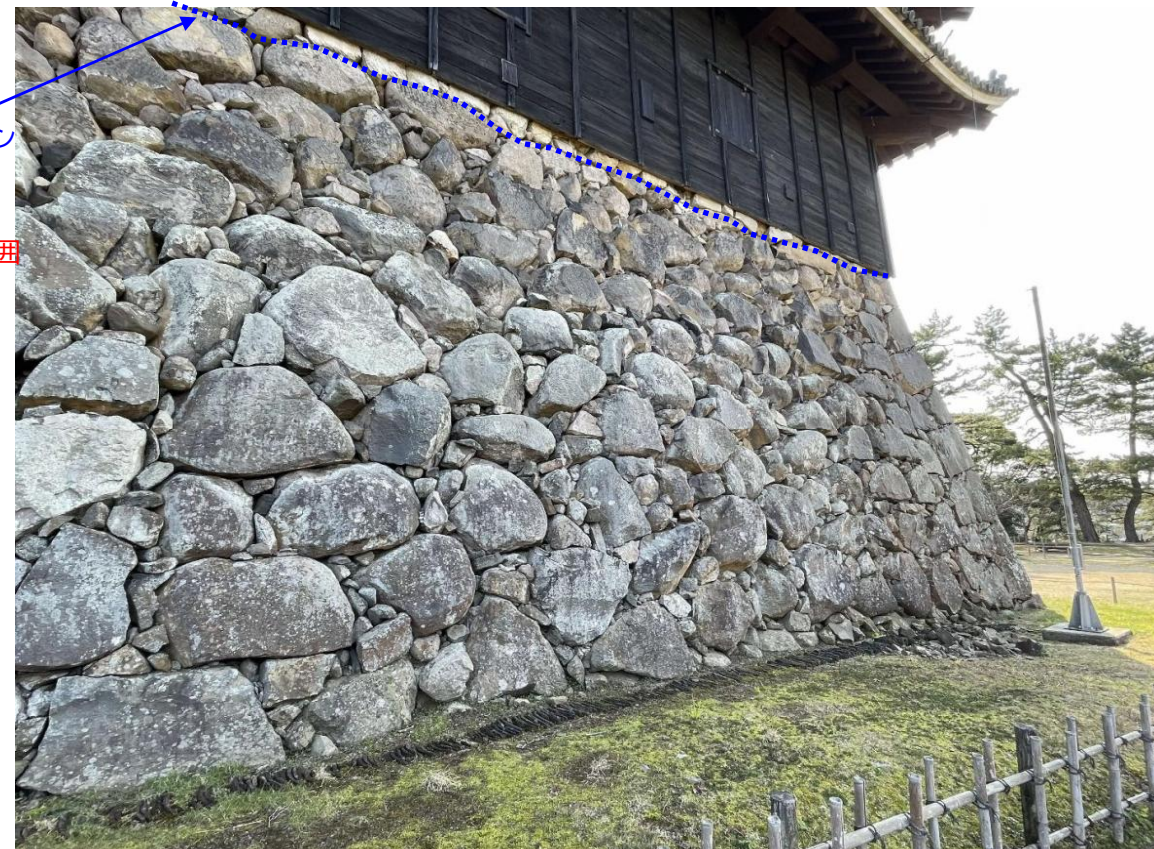
昭和修理時に作成された立面図では、東側に番号が付されている。

修理前の資料と現状の石積みと比較した結果では、番付の範囲より僅かに西側に広い範囲で解体されているものと推定された。

天端石の嵩上げは、天守台石垣北西角を頂点として、東方にかけて増し積みされている様子が見られる。

東方の石垣基底部に大海崎石が使われている。解体前の写真では、この部分が盛土で覆われているため判別できないが、築城当初のものなのか、昭和修理時の新補石かによって解体範囲は変ってくる

西寄りの石垣基底部の築石に「○」または「輪違い」と思われる刻印が見られる

積増しライン

解体推定範囲

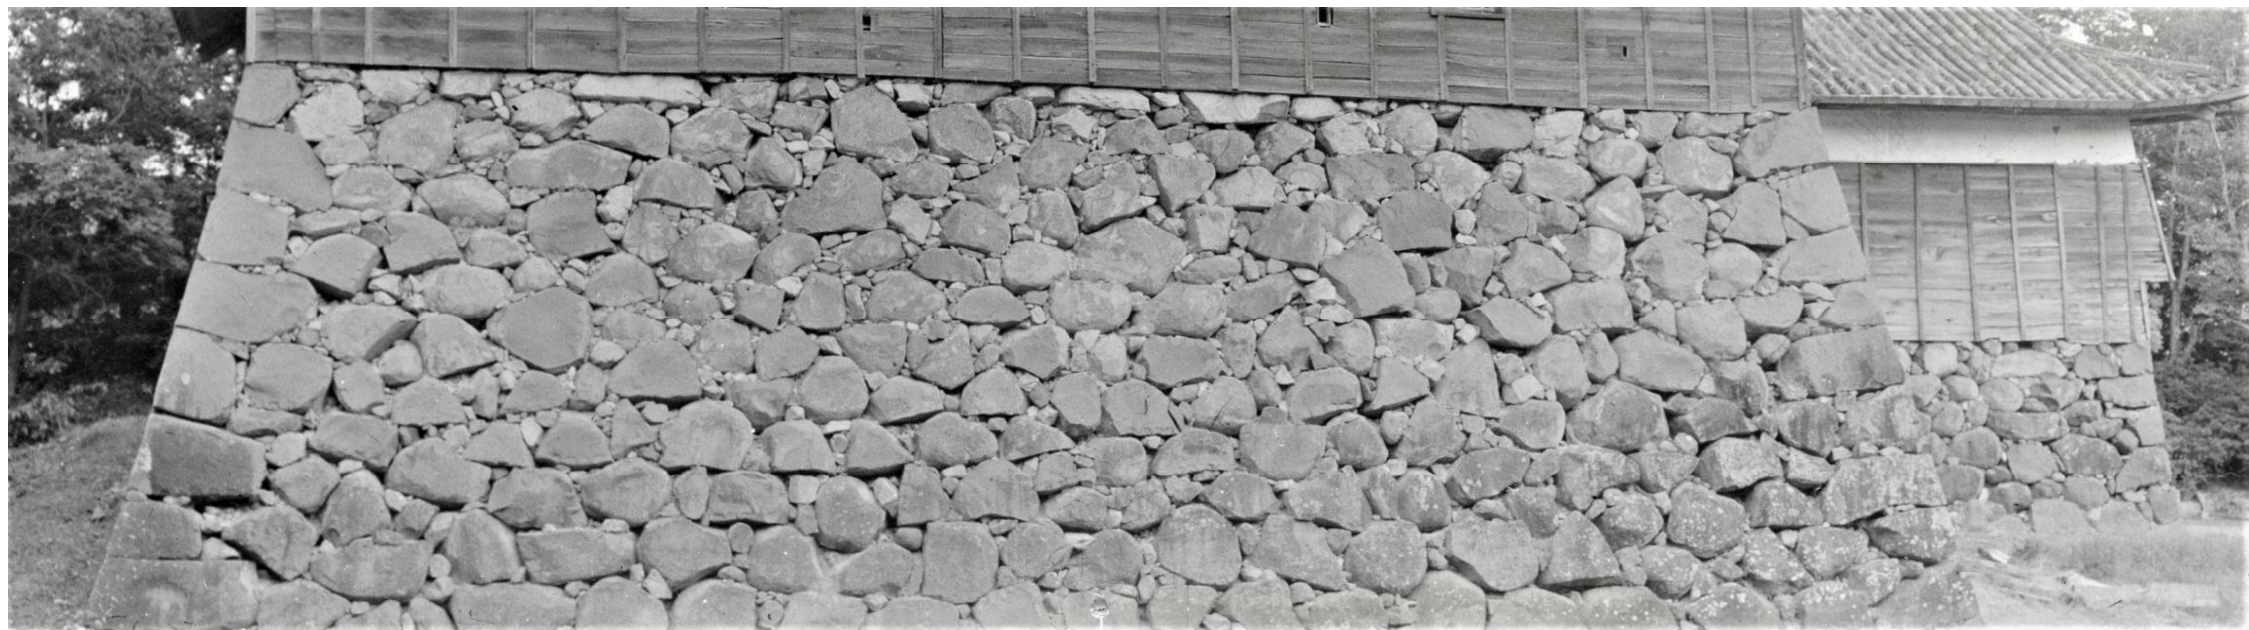
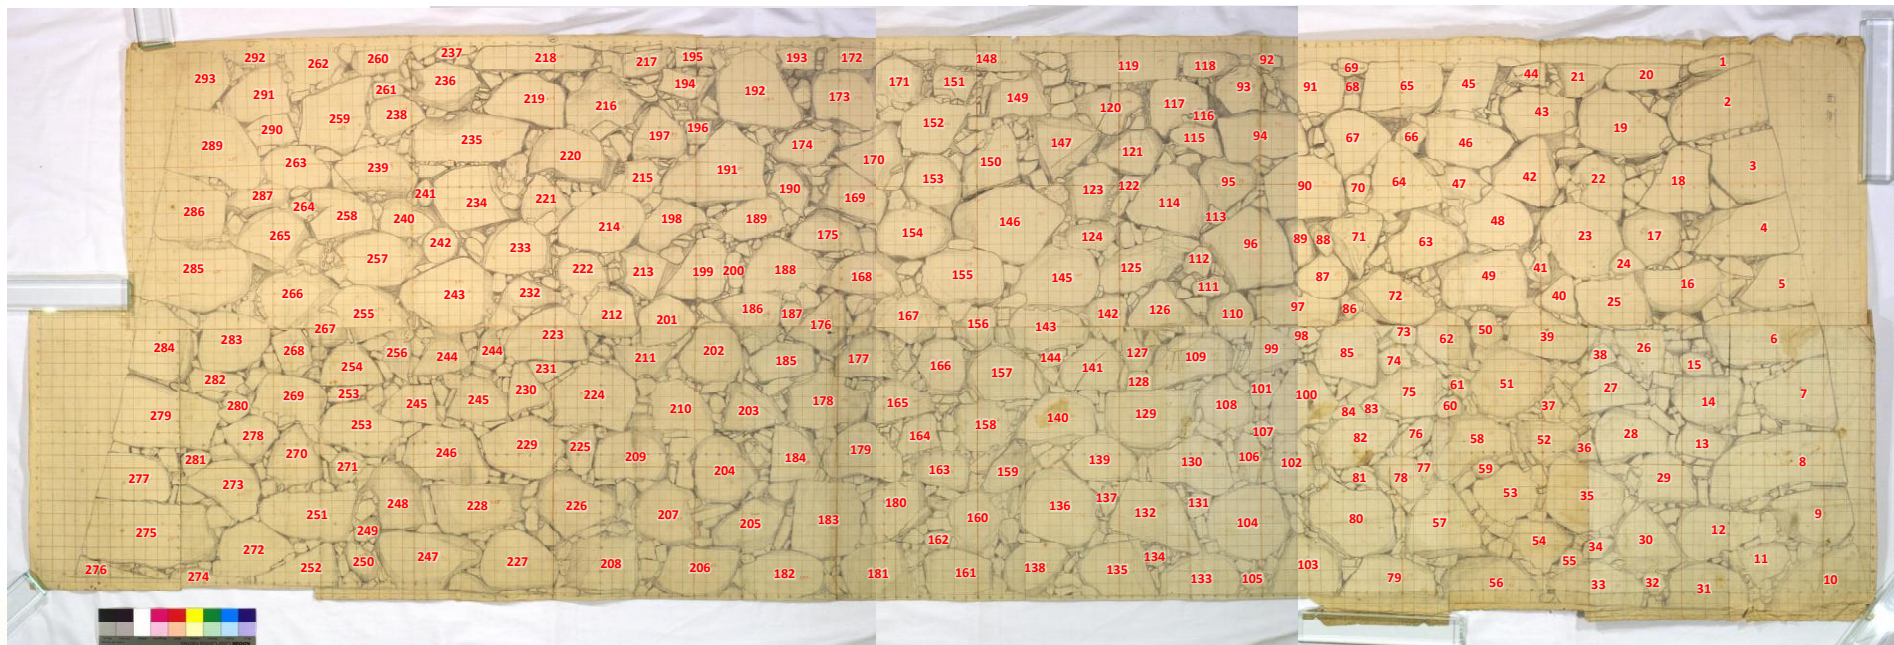
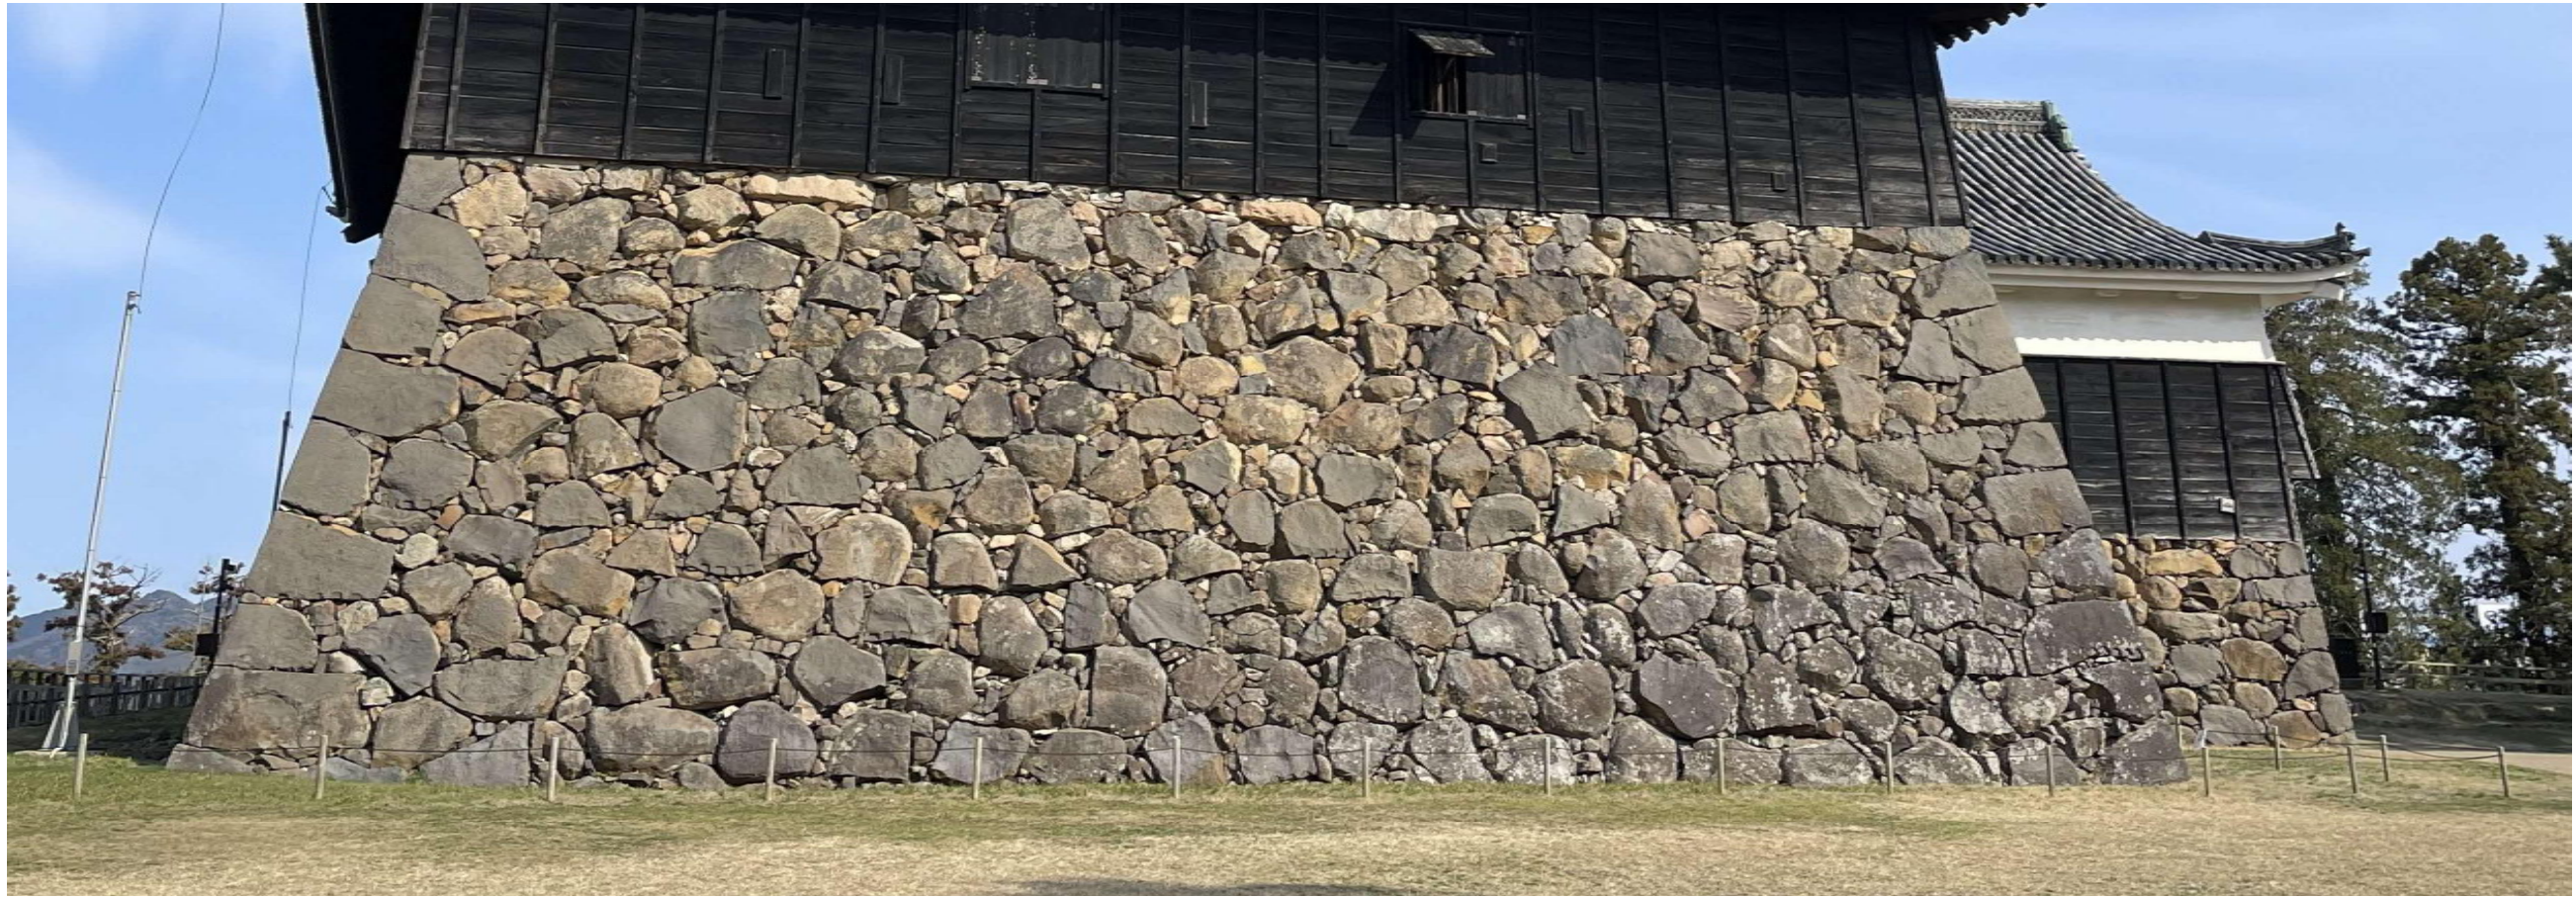
昭和修理時に作成された立面図では、全面に番号が付されているが、修理前の写真と現状の石積みと比較した結果では、天端の積増しして嵩上げしている他は、解体修理を受けた形跡は見られなかった。

昭和修理時に作成された立面図には、石垣全体に番付が行われているが、実際に解体修理は受けていないものと推定される。

No.17 「○にい」、No.72 「石エワタナベ」  
No.279 「扇」

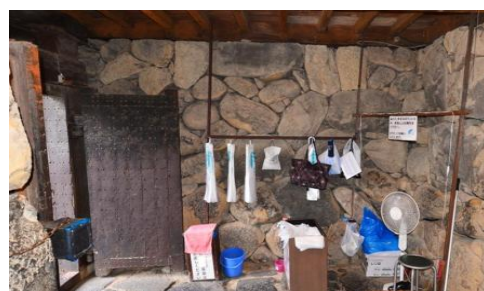
（附櫓内部西面）現状

昭和修理時の立面図は無い。  
修理前の写真と修理後の写真を比較すると、かなり広範囲に積み直しが行われている。

また、築石の位置を変えたり、小さな築石を大きな者に交換した形跡も見られる。

一方、内面の石垣の修理は、外面の石垣にも影響を及ぼしたのではないかと考えられたが、外面の石垣には積み直した形跡は見られなかった。

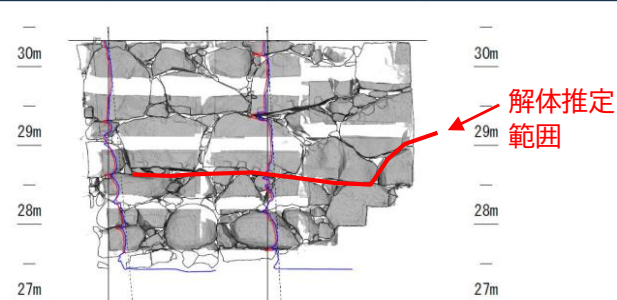
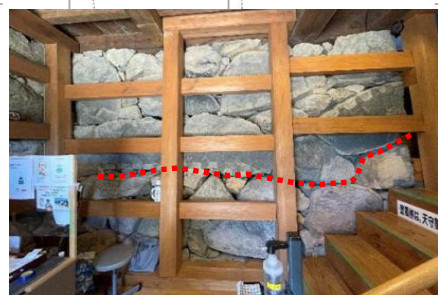
（附櫓内部北面）現状

解体推定範囲

昭和修理時の立面図には番付が無い。また修理前の写真が無いため、比較検討が出来ないが、赤いラインの築石下部に、積み直しを受けた際に入れた間詰め石があること、同ラインの石垣の裏込めに針金が入っている様子が築石の隙間から観察できること等から、西面同様に広範囲に積み直しが行われている可能性が高い。

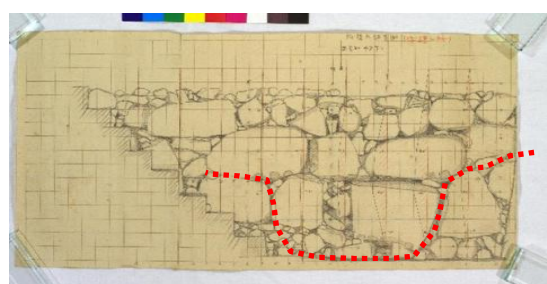
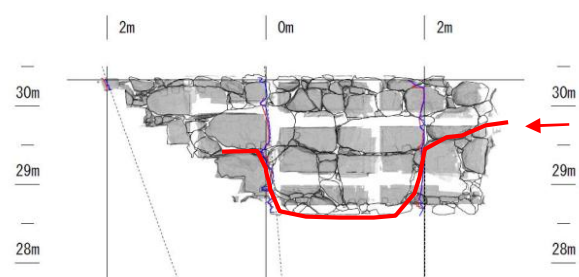
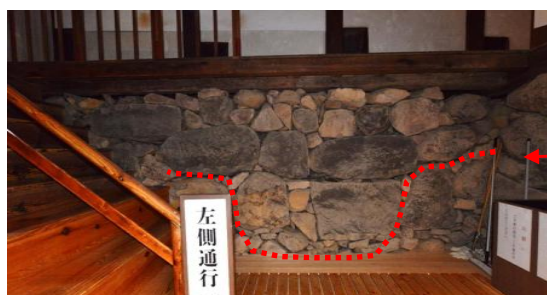
解体推定範囲

昭和修理時の立面図には番付は無いが、修理前の写真と修理後の写真を比較すると、かなり広範囲に積み直しが行われている。

小さな築石を大きな者に交換した形跡も見られる。

一方、内面の石垣の修理は、外面の石垣にも影響を及ぼしたのではないかと考えられたが、外面の石垣には積み直した形跡は見られなかった。
