# 新たなリサイクル施設整備に向けた 基礎検討業務

報 告 書

松 江 市  
復 建 調 査 設 計 株 式 会 社

## 第2章 既存建築物の健全度の概略確認結果

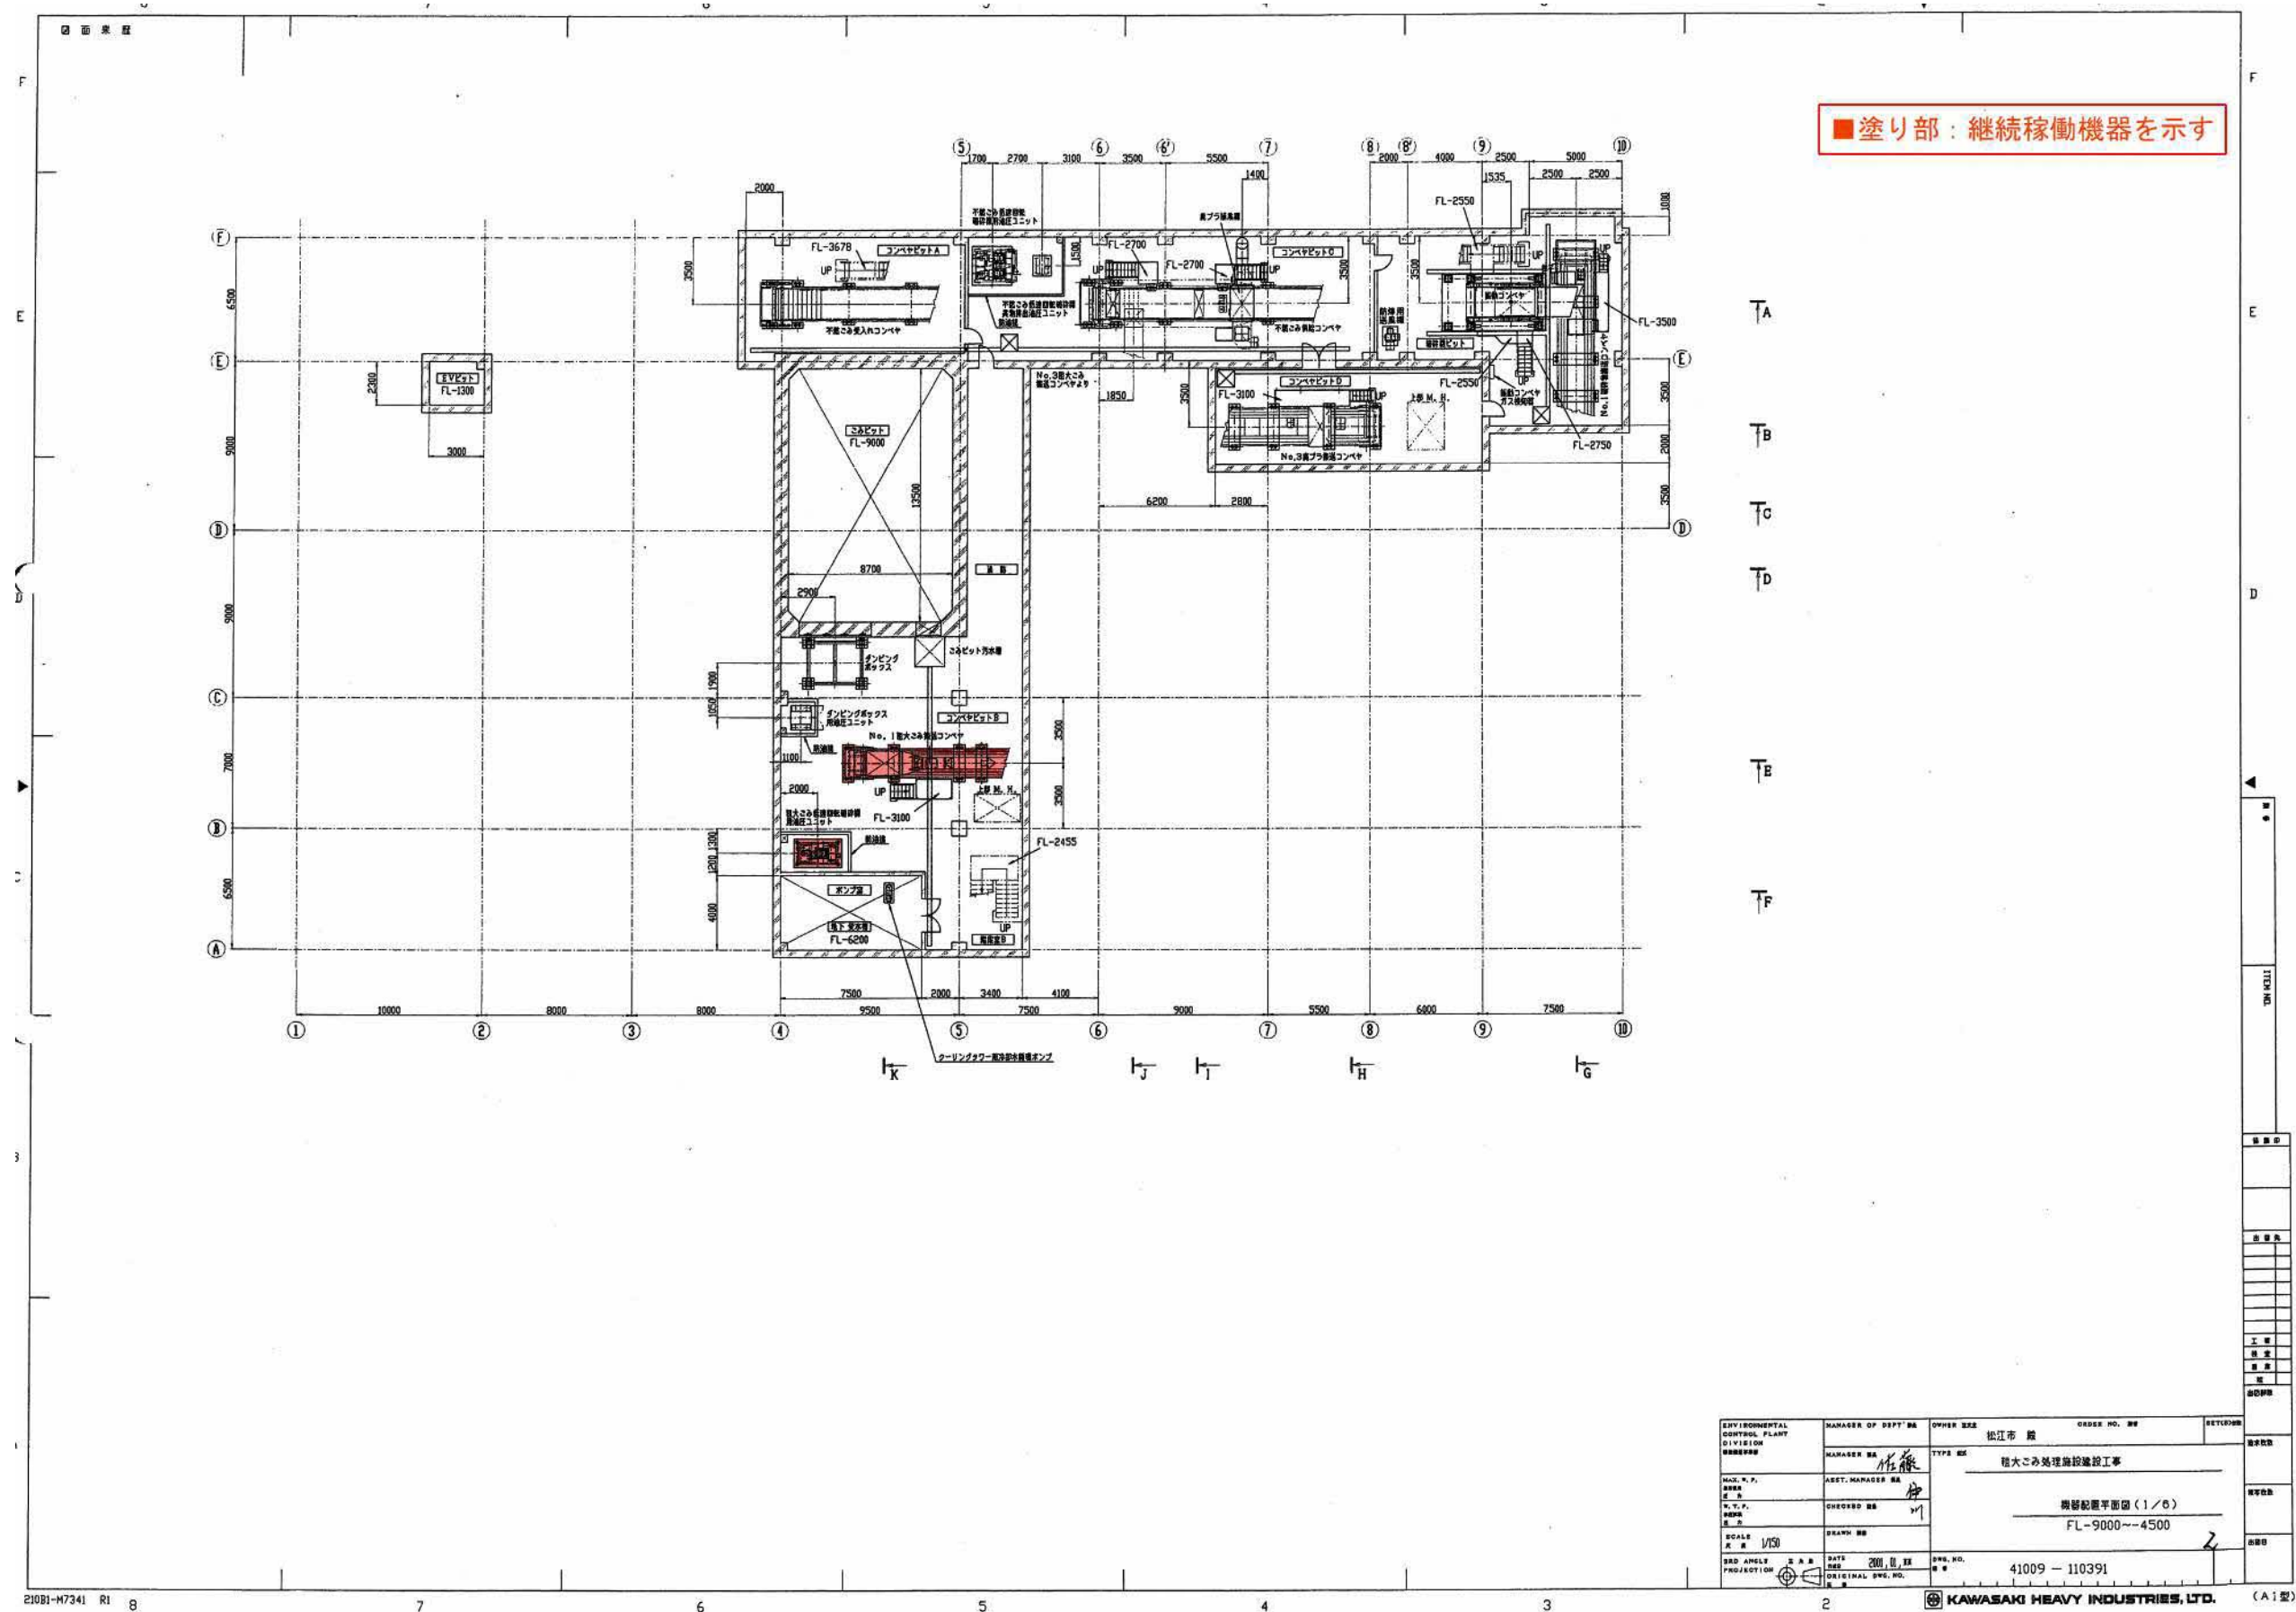
図 2-3-1 (2) 現在稼働中の設備範囲

現在稼働中の設備範囲の確認結果は図 2-3-1 に示すとおりである。一部、稼働中の施設を有していることから、新たなリサイクル施設の整備に当たっては、継続的な処理を見据えた検討が必要となる。

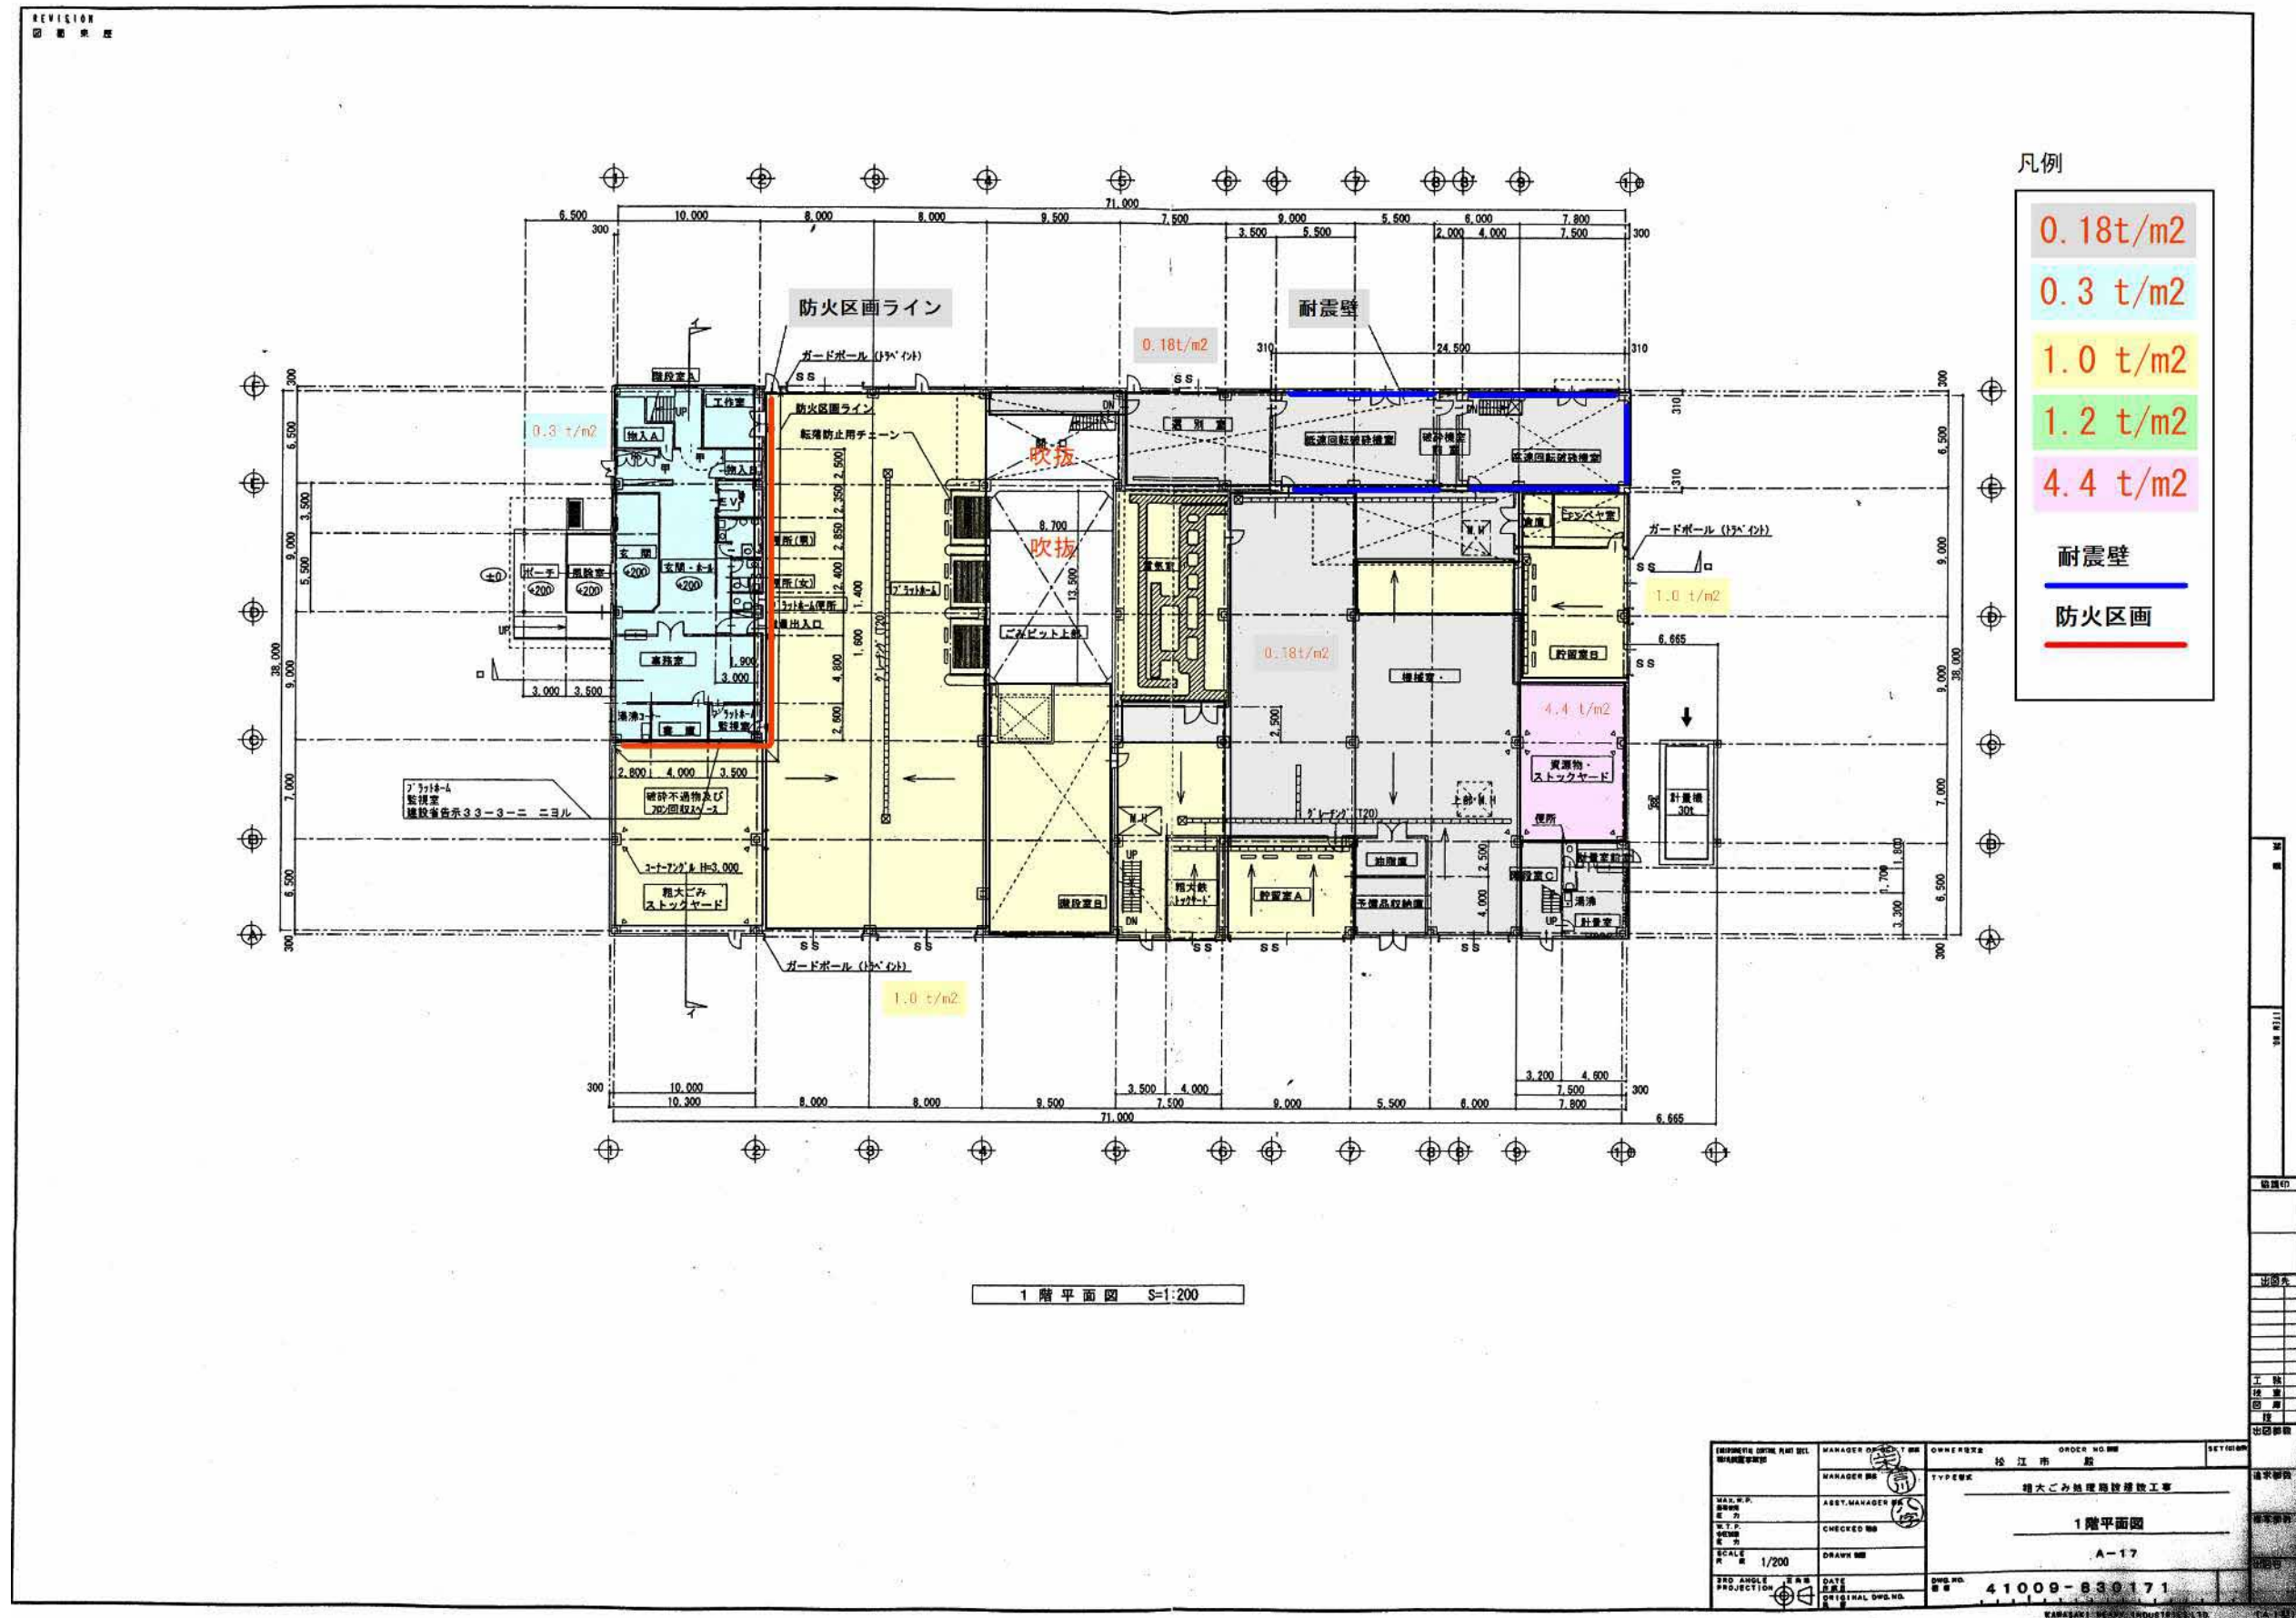
図 2-3-2 (2) 床積載荷重の設定状況

荷重分布（床積載荷重）の確認結果は図 2-3-2 に示すとおりである。床積載荷重を超える場合には構造計算の見直しや建築確認申請（又は計画通知）の変更が必要となることに留意が必要となる。また、耐力壁等の主要な構造部材に関して、開口等の変更を加える場合、所定の構造計算による安全性の確保が必要となることに留意が必要となる。

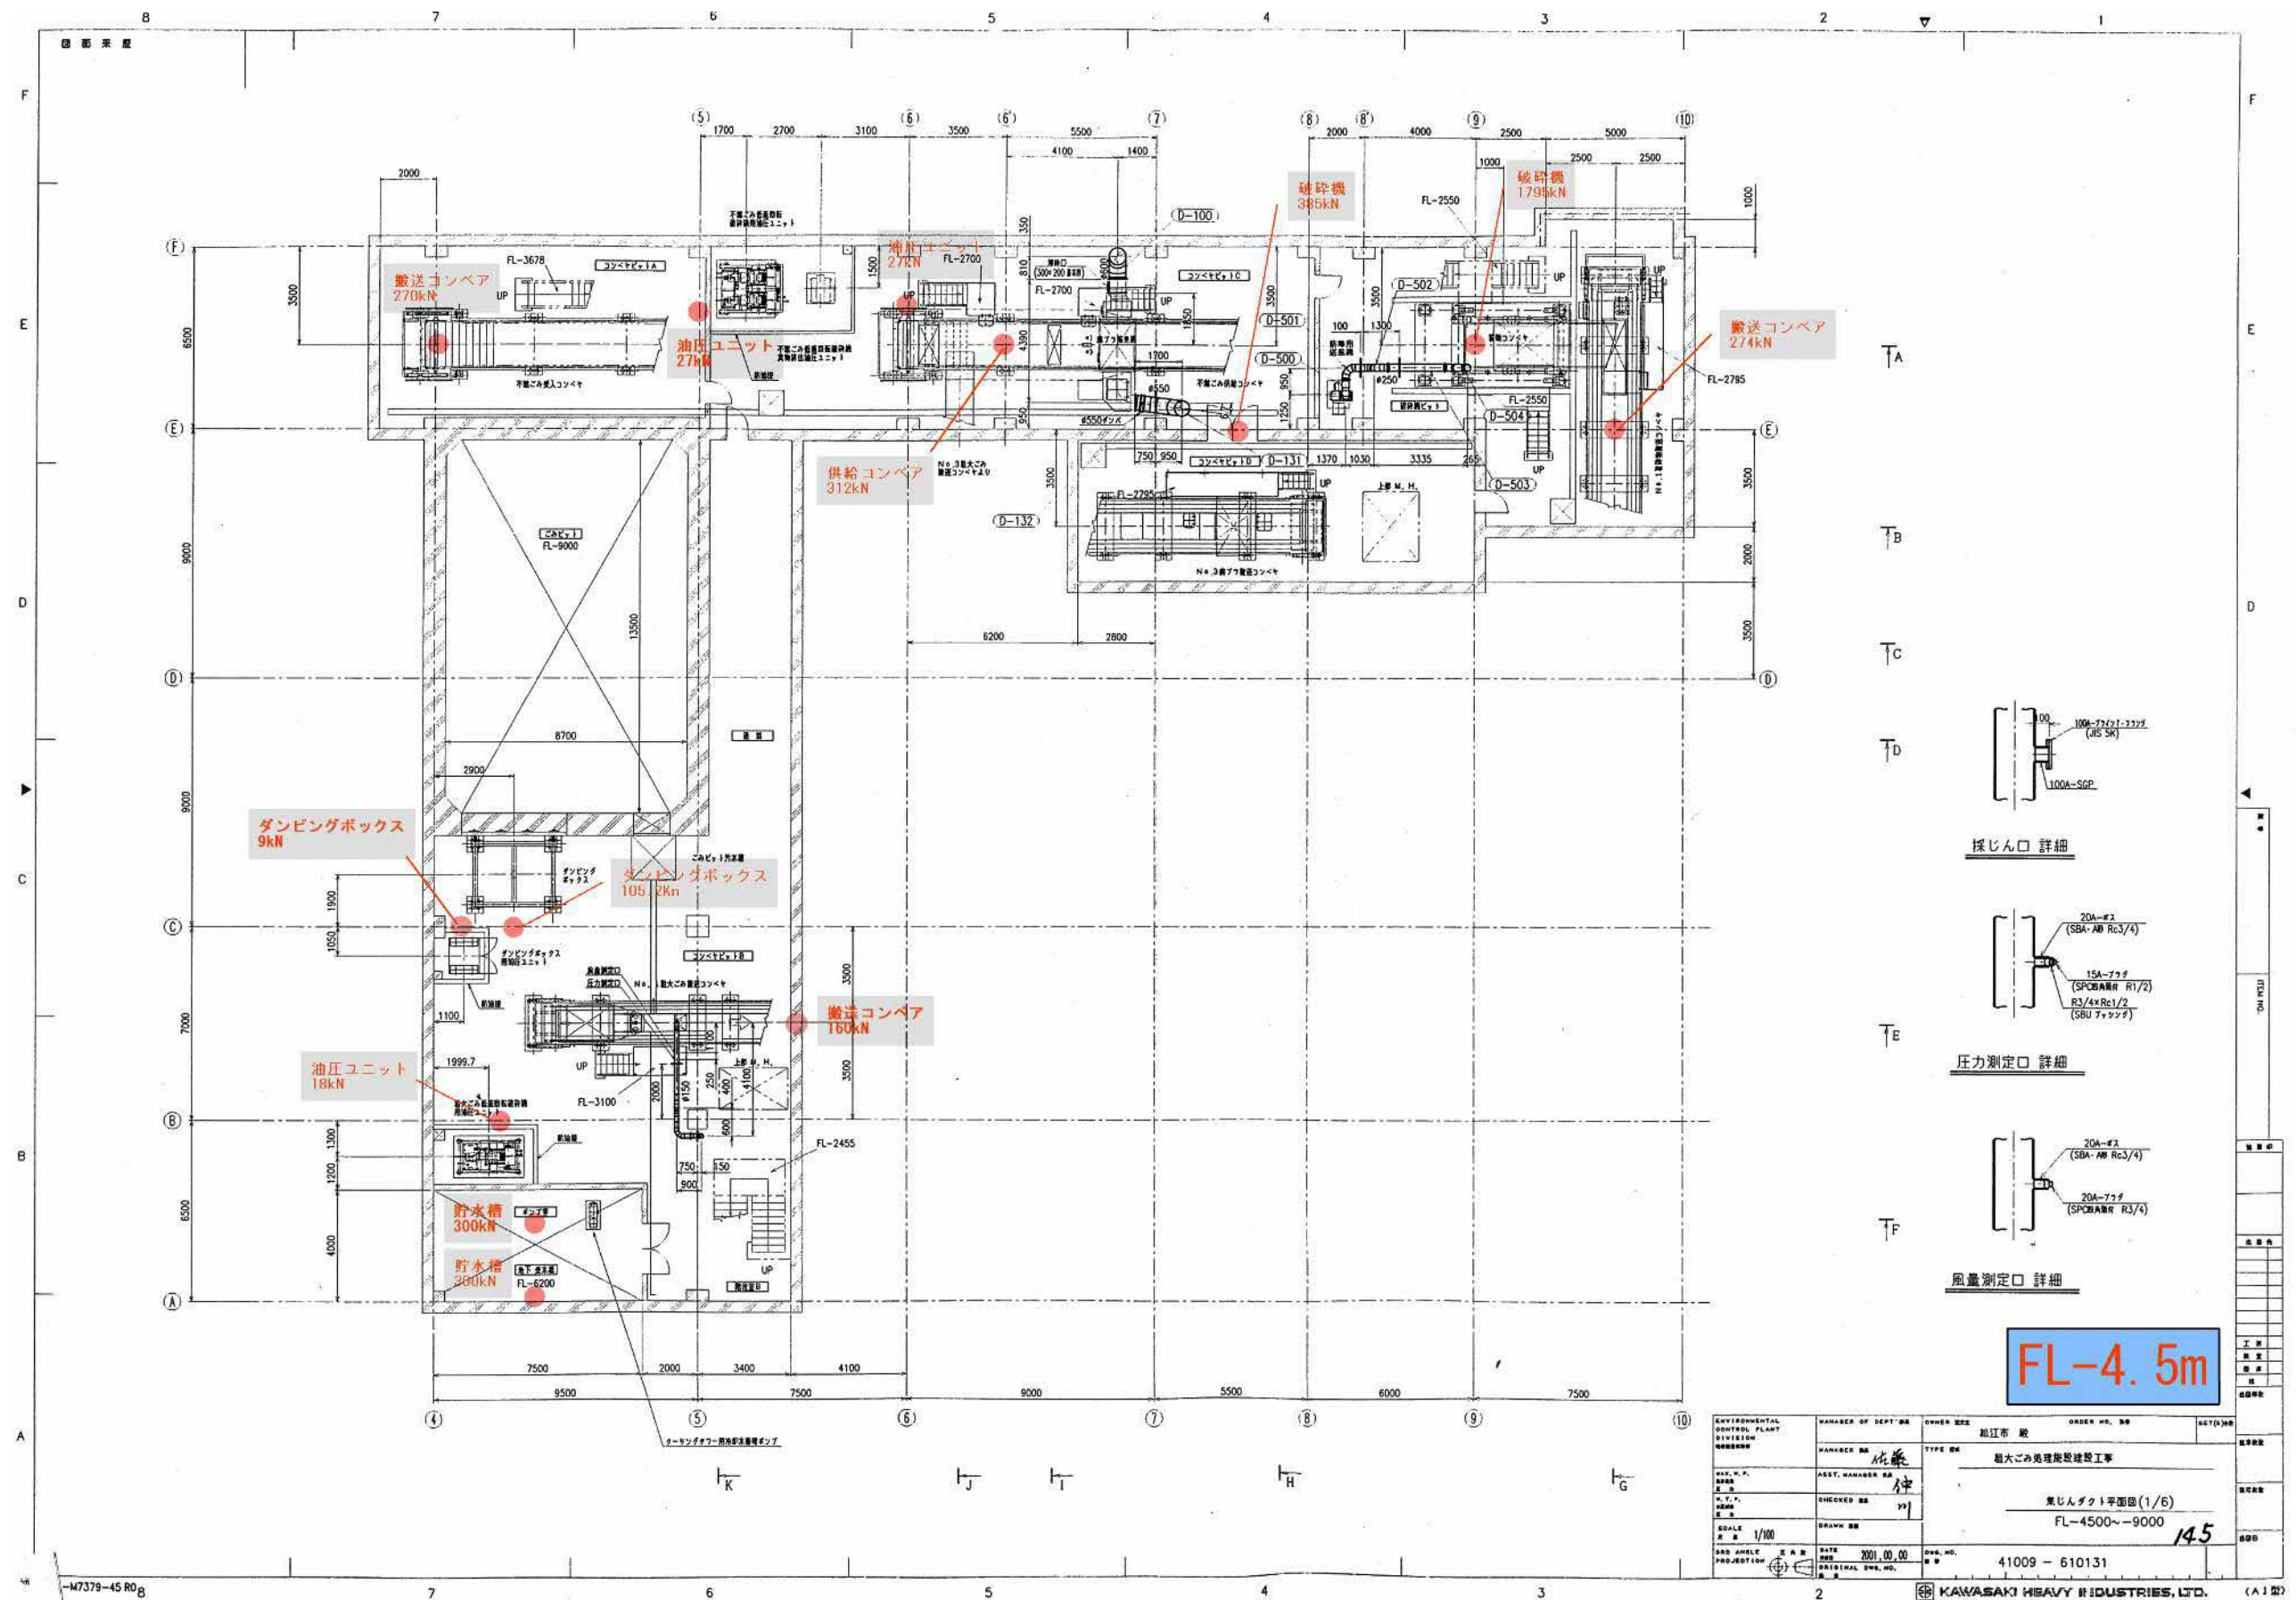
図 2-3-3 (1) 梁集中荷重の設定状況

荷重分布（梁集中荷重）の確認結果は図 2-3-3 に示すとおりである。なお、荷重位置に関しては、設計計算書と現地の施設配置に差異が生じていることが確認された。これは、設計時から施工時における配置変更に柔軟に対応するため、機器廻りの部材についても同面とすることによって対応されたものと考えられる。

梁集中荷重を超える場合には構造計算の見直しや建築確認申請（又は計画通知）の変更が必要となることに留意が必要となる。
