## 第3章 環境保全計画

### 1. 環境保全の現状と課題

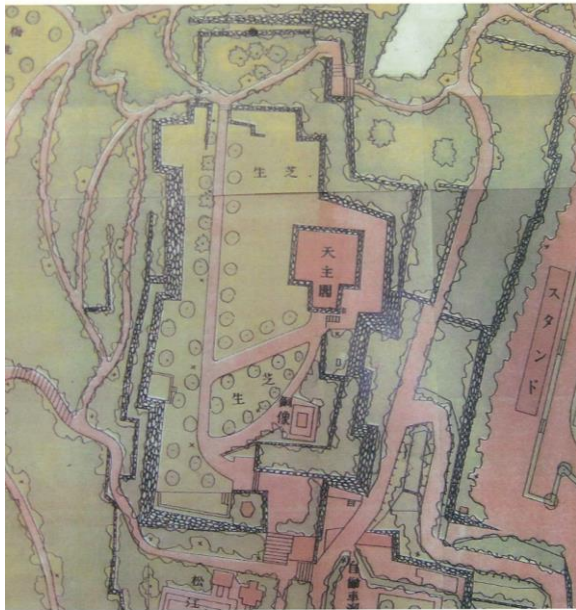
図 3-3 「松江市城山公園改造計画」  
より転載（本丸部分を抜粋）

松江城は明治時代以降に公園として市民に開かれ、本丸にもサクラやマツ等が植えられていった。現在の本丸の園路や芝庭は、本多静六による昭和4年の公園計画(図3-2)に基づくものであるが、その後、昭和30年代に園路に沿ってイヌツゲが植えられるなどされ、植栽が比較的多い空間となっている(写真3-1)。

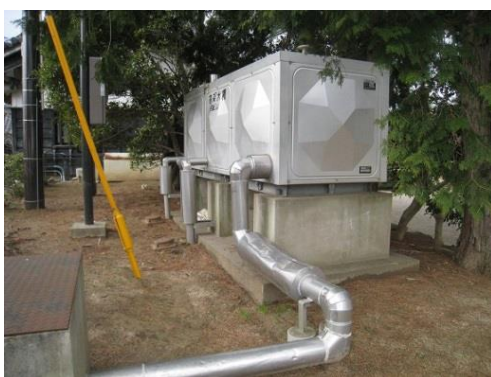
写真 3-2 本丸内の多聞東側の高架水槽

- ・本丸内に必要な管理機能、便益機能、案内機能を明らかにし、今後の史跡整備との整合を図りつつ、施設・設備の整備を計画的に行う必要がある（第5章参照）。
- ・天守周辺の景観に相応しくないとの指摘を受ける野外照明付鉄塔、高架水槽、プレハブ建物等（写真 3-2, 3）については、その移設や修景を検討する必要がある。

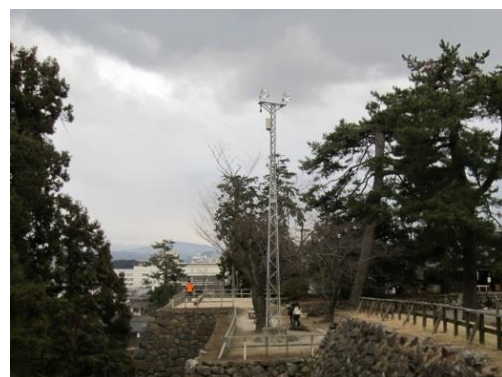
写真 3-3 本丸東端の鉄塔

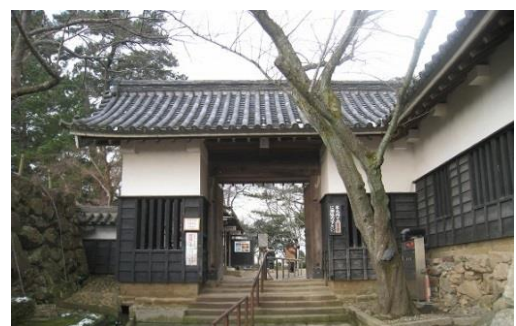
写真 3-4 一ノ門

- ・一ノ門及び多聞を保全建造物とする。

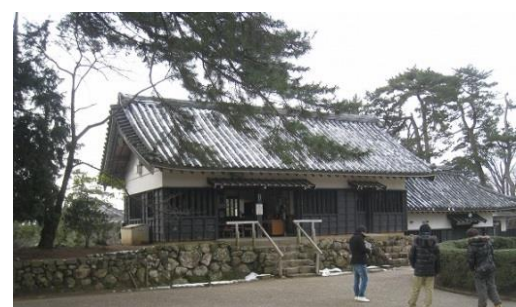
写真 3-5 多聞

- ・現状の位置、規模、形状、意匠、色彩を踏襲する。ただし、将来的に、史跡整備の一環として再整備する場合には、その方針に従う。
- ・多聞には天守の古材が使用されている。これらの部材が用いられている箇所を特定し、蟻害や腐朽等により損傷することのないよう、日常の管理及び点検を怠りなく行う。
