国宝松江城天守  
耐震補強工事基本計画

平成30年3月

松江市

## VI. 工事概要図

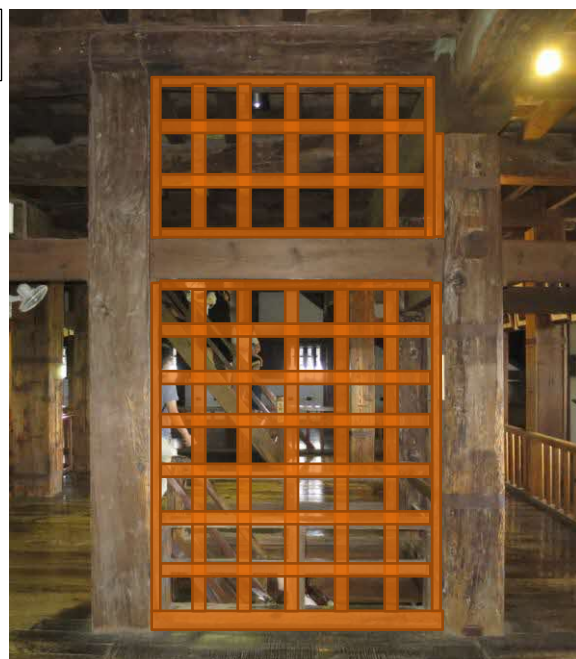
### ①-(1) 耐力壁の設置（3階）

#### ◆耐震基礎診断結果

- ・ 3階南北方向の変形が大きく、耐震性能が不足。

#### ◆対策

- ・ 南北方向の柱間 4箇所、木格子の補強壁を設置し、耐力を向上させる。

#### 【木格子壁選択理由】

- ① 3階の柱間は面積が大きく、鋼製枠の製作、城内への搬入が難しいことから、部材で持ち込み、現場で組み立てが可能な木格子壁を選択。

東面・西面（南北方向）

3階柱間の一部には木格子の補強壁を設置する。周囲の柱及び梁と接合し、せん断力が伝達できるようにする。なお、柱に包板がある箇所については、母材の柱にせん断力が伝達できるように接合方法を検討する。

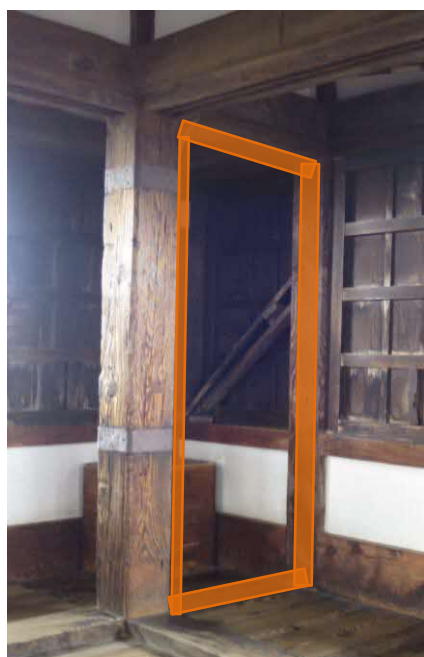
鉄骨フレーム（溝形鋼 150×75）  
詳細図

鉄骨フレーム（カバー付）

（断面詳細）

5階内法の一部に鋼製枠を設置する。鋼製枠は取付箇所を実測の上で一体的に製作し、せん断力を伝達できるように母材と一体化するように取り付ける。意匠性、登閣者の安全確保の観点から木製カバーを取り付ける。

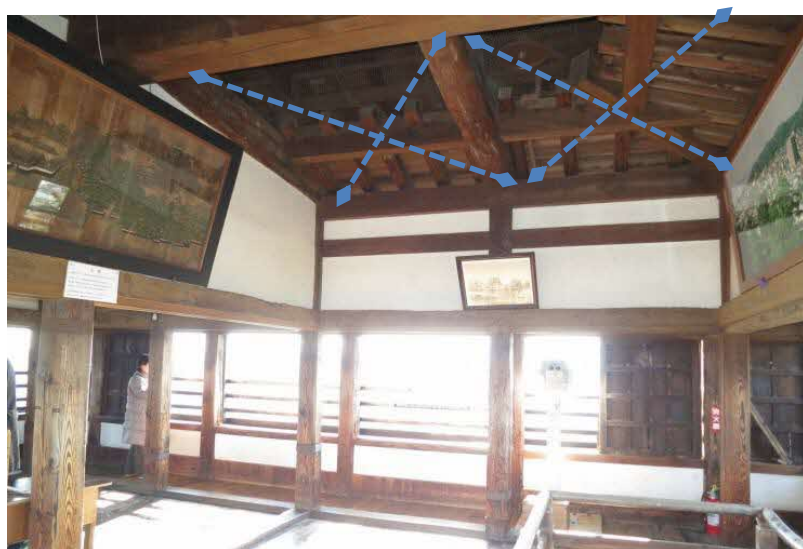
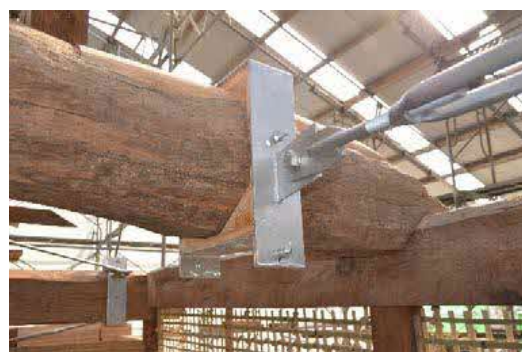
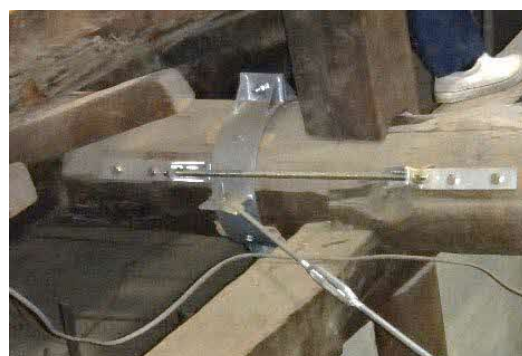
## ② 水平ブレースの設置（5階小屋裏）

### ◆対策

- ・ 5階小屋裏入側通りの内部に水平構面を補強するための鋼製ブレースを取り付ける。
- ・ 屋根荷重が偏ることなく、架構全体に伝達できるようにする。
- ・ 意匠性の観点から、ブレース及び金物は周囲の部材と調和するよう色付けを施す。

取付金物参考例

5階小屋裏入側通りの内部に水平構面を補強するための鋼製ブレースを取り付ける。ブレース端部の取付金物を適切に製作し、水平構面が一体的になるように桁及び小屋梁に取り付けた上で、ブレースを金物間に設置する。意匠性の観点から、ブレース及び金物は周囲の部材と調和するよう色付けを施す。

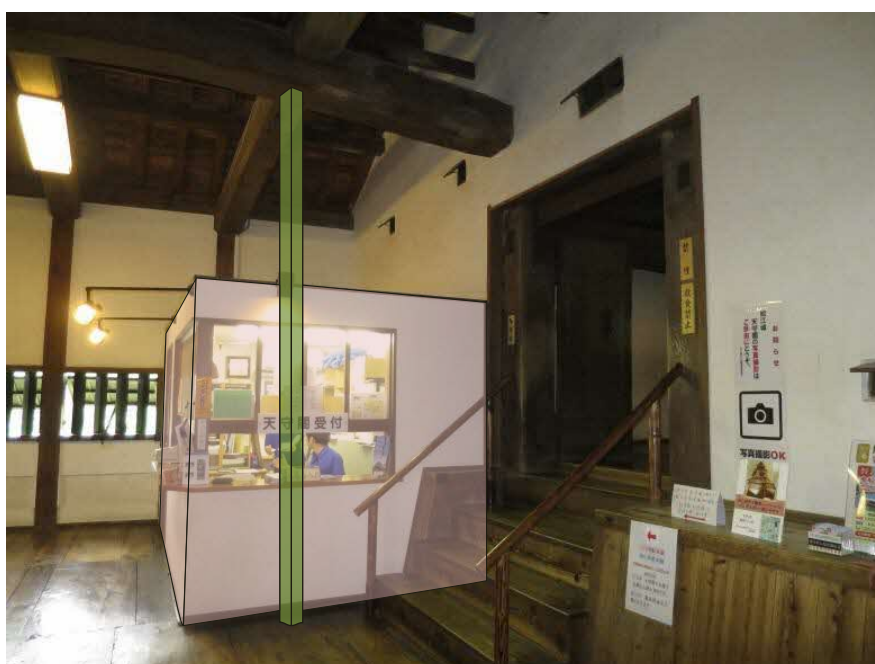
### ③ 大梁脱落防止添柱の設置（附櫓）

- ・中央大梁を支持する添柱を設置する。
- ・設置位置は、天守から離れた位置とする。
- ・独立柱の安定性向上のため、設置予定の受付と一体的な構造とする。なお、受付については、添柱の設置後（若しくは同時）に新設することとする。

注）柱の詳細な設置位置は、来年度実施設計時に床板下の調査を行い決定。

天守本体に杮差しとなっている附櫓中央の大梁の北端部が抜け出した際の脱落を防止するため、大梁の天守端付近に木製の独立柱を設置する。

附櫓の床組の一部を解体し基礎を設置した上で独立柱を立て、大梁と添柱の柱頭部は接合金物を製作して取り付け、ずれが生じないようにする。
