# 島根原子力発電所2号機 新規制基準への適合性審査の状況

平成30年 3月27日

中国電力株式会社

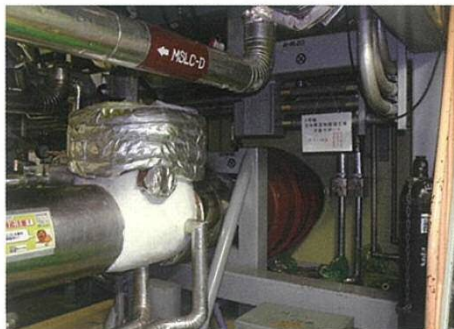
発電所の機器・配管等の耐震安全性の裕度をより一層高めるため、自主的に耐震裕度向上工事を実施しています。

耐震補強工事前

耐震補強工事後

耐震補強工事により追加

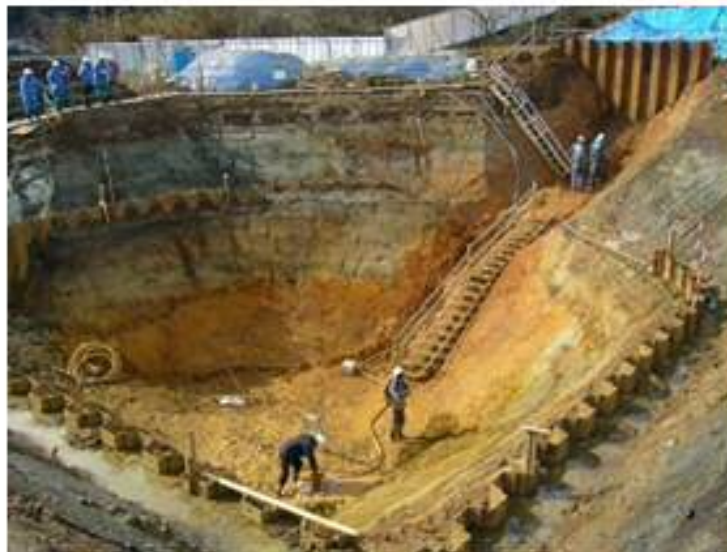
トレンチ調査状況

ボーリング調査等の結果、断層の可能性ある箇所において、断層の活動時期等を把握。

断層の有無や活動性等を把握

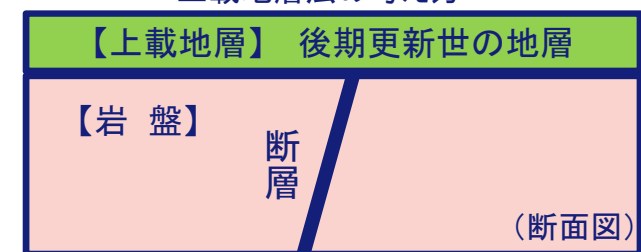
～上載地層法の考え方～

図の例では、上載地層にずれがないことから、断層は、後期更新世以降に活動していないと評価できる。

※2 断層を覆う地層(上載地層)の年代を特定することで、その断層の活動時期を判断する方法。今回の調査では、上載地層がないため、評価できない範囲があった。

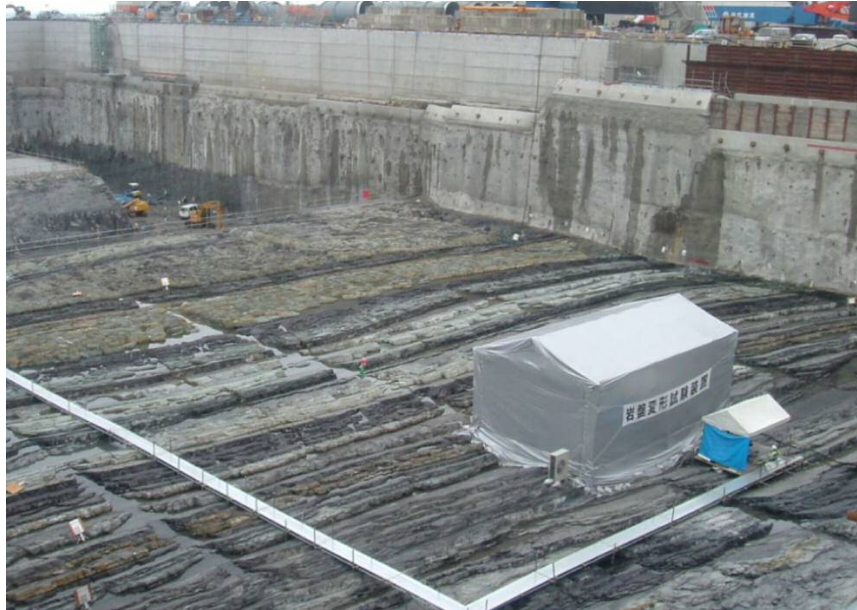
岩盤検査時の状況

原子炉建物などは、揺れの小さい堅固な地盤（岩盤）上に建設しており、国の使用前検査の一つである岩盤の強度等に関する検査（岩盤検査）に合格している。

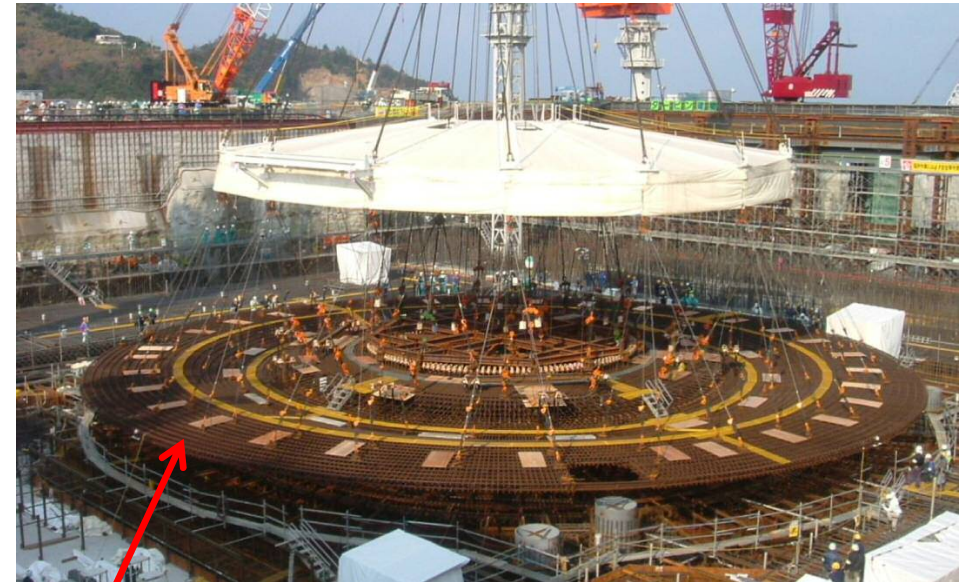
原子炉建物の配筋工事の状況

岩盤の上に鉄筋を網目のように配置し、コンクリートを流し込んで、岩盤上に基礎を直接設置している。
