## 第4章 史跡の価値

## 2 構成要素の特定

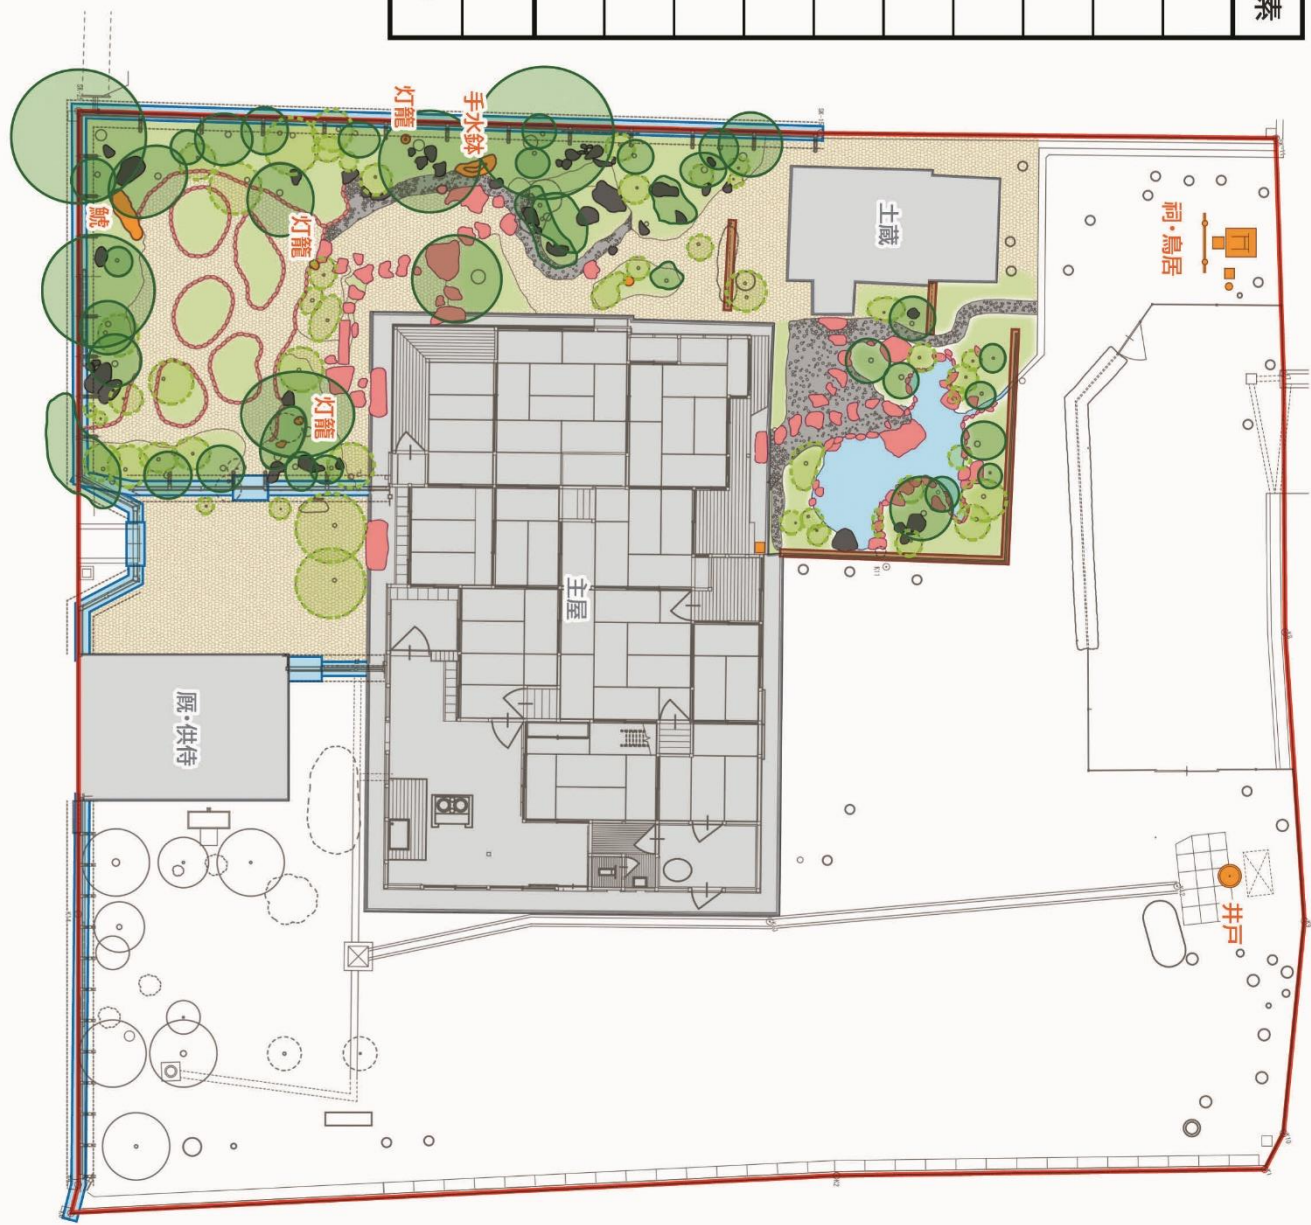
# 本質的価値を構成する要素

| 中高木 |
| 低木 |
| 地被、下草類 |
| 景石 |
| 石造物等景物 |
| 飛石、延石、護岸等<br>石敷園路、護岸等 |
| 庭園工作物（垣類） |
| 池 |
| 砂利 |
| 砂 |
| 建物 |
| 塀・門 |
| 主屋、土蔵、厩・供待 |

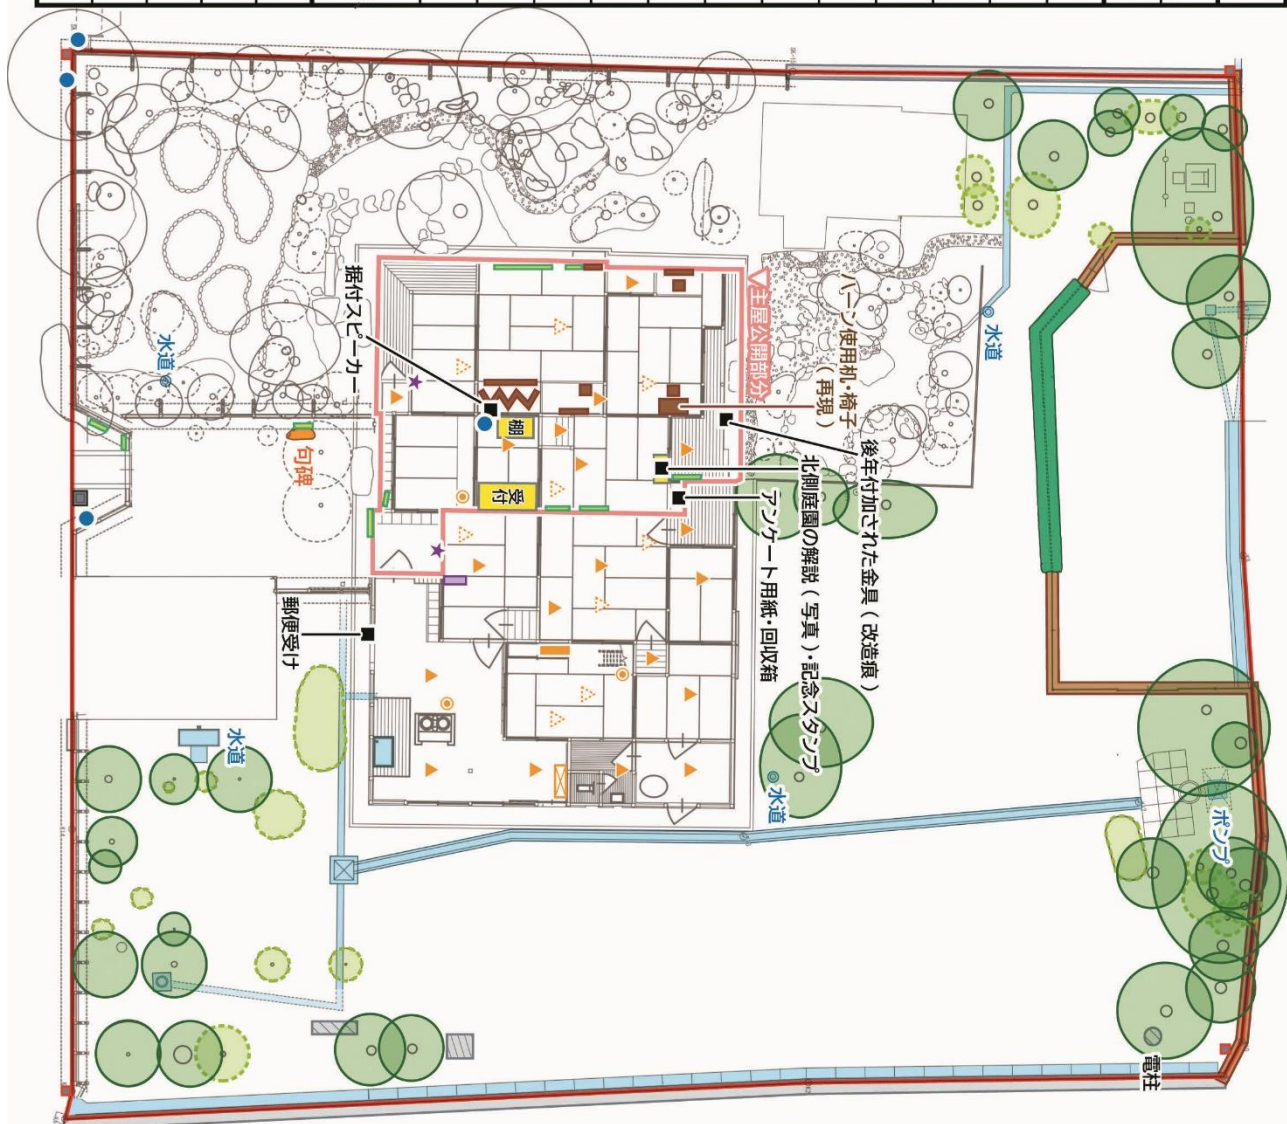
| 史跡内のその他の要素 | |

| 史跡内のその他の要素 | |
|---|---|
| ■ 史跡境界標 | 保存施設 |
| ■ 史跡標識 | 保存施設 |
| ■ 案内板 | 案内・解説施設 |
| ★ 注意板 | 案内・解説施設 |
| ■ 受付・棚・机 (しおり等設置) | 案内・解説施設 |
| ■ その他設置物 | 案内・解説施設 |
| ■ 垣類 (竹垣等) | 公園活用施設 |
| ■ 給排水設備 (水路、水道等) | 公園活用施設 |
| ■ 塀・門 | 公園活用施設 |
| ▲ 火災報知器 (点線：屋根裏設置) | 管理施設 |
| ■ 火災報知受信機 | 管理施設 |
| ● 消火器 | 管理施設 |
| ■ 通信機 | 管理施設 |
| ■ 展示物 (ハーン使用机 (再現) 屏風、掛け軸等) | 公開活用 |

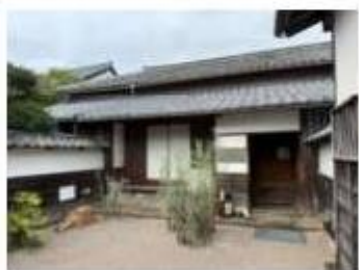
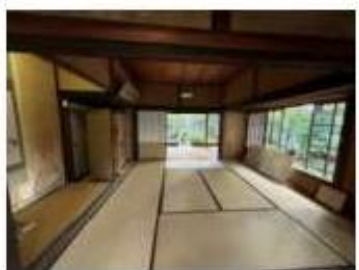
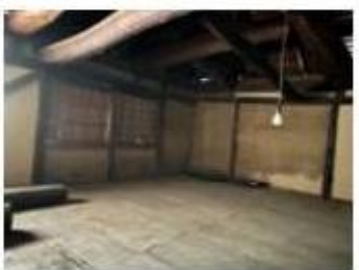
| 主屋外観(玄関より) | 主屋内観 | 主屋2階 |

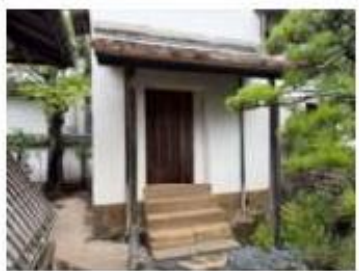
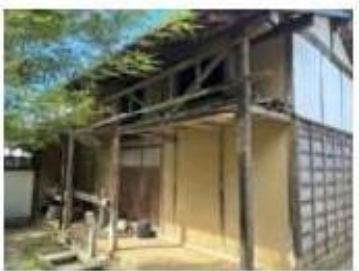
| 土蔵(南面) | 土蔵(正面) | 厩 |

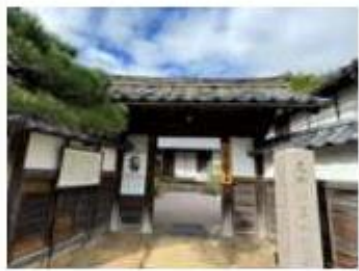
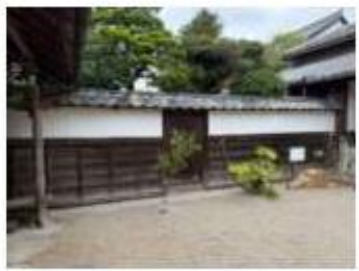
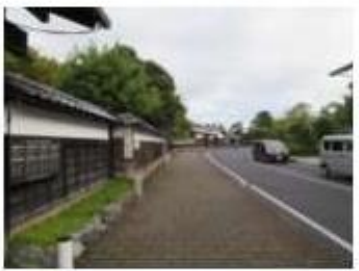
| 門・塀(玄関) | 塀(敷地内より) | 塀(敷地外より) |

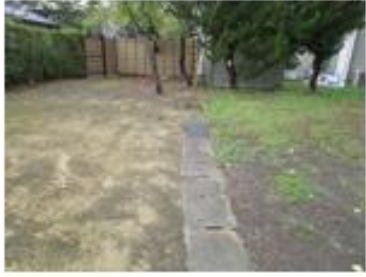
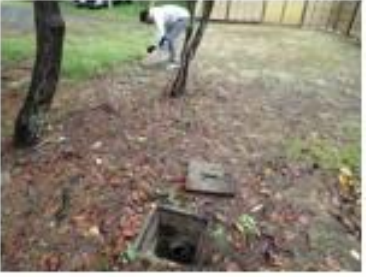
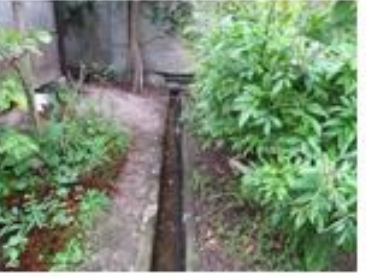
| 水路(敷地北側) | 集水樹・水路(敷地北側) | 水路(土蔵裏) |

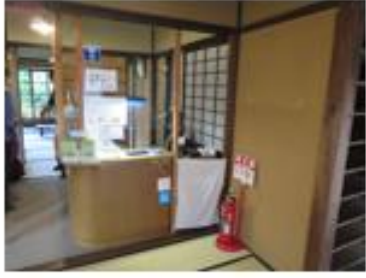
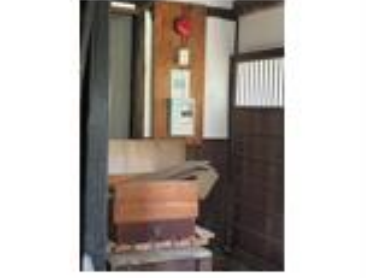
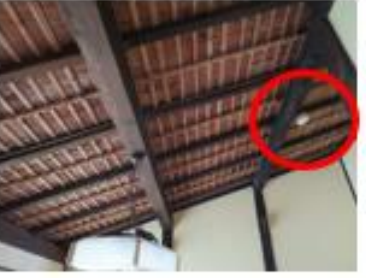
| 消火器 | 火災報知器受信機 | 火災報知器 |

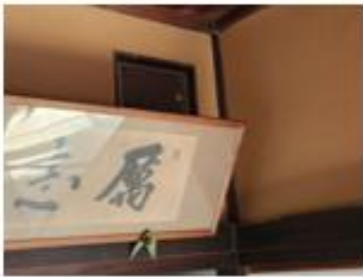
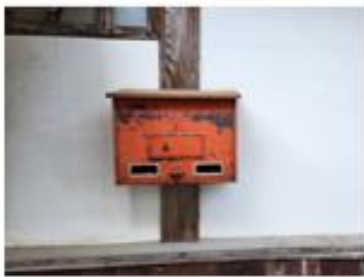
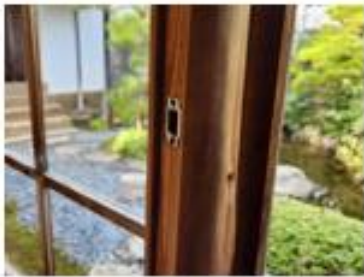
| 据付スピーカー | 郵便受け | 金具(改造痕) |
