やましろうみなみしんぞういんあと しわじあと 山代郷南新造院跡（四王寺跡）第8次発掘調査 記者公開資料

松江市埋蔵文化財調査室

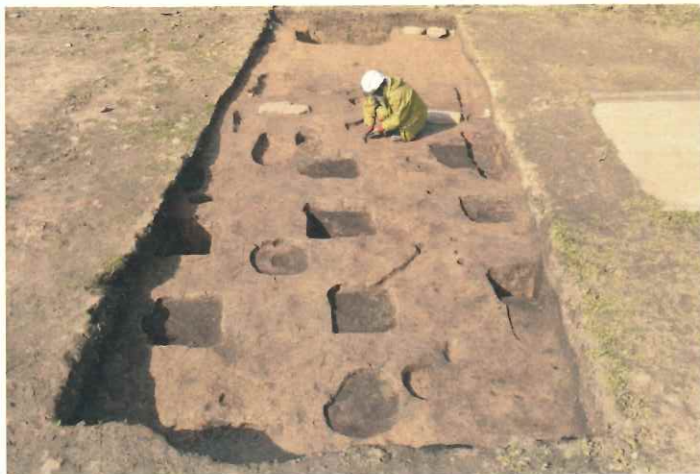
検出した総柱建物跡（南より）

調査の結果、新たに掘立柱建物が2棟見つかりました。このうち1棟は、9本の柱穴が見つかり、南北に2間、東西に2間以上の総柱式の建物であることがわかりました。総柱式建物の柱穴は、柱の痕跡がきれいに残るものと、柱を抜き取った痕が残るものの、2種類の柱穴がありました。柱を立てるために掘り込んだ穴の埋土から須恵器の高坏や蓋の破片が見つかりました。これらの土器は形から、7世紀頃のものと思われ、南新造院が機能していたであろう時期より古い年代のものでした。このことから、総柱式建物は、7世紀以降に建てられたものと考えられます。

今回見つかった建物は柱の並びから、倉庫か楼のような建物構造であったことが考えられます。平成28年度の調査でも同様の構造をした建物跡が見つかりました。
