第3章 史跡松江城の概要

第1節 史跡松江城の調査と整備の概要

図3-1 松江城城郭呼称概念図

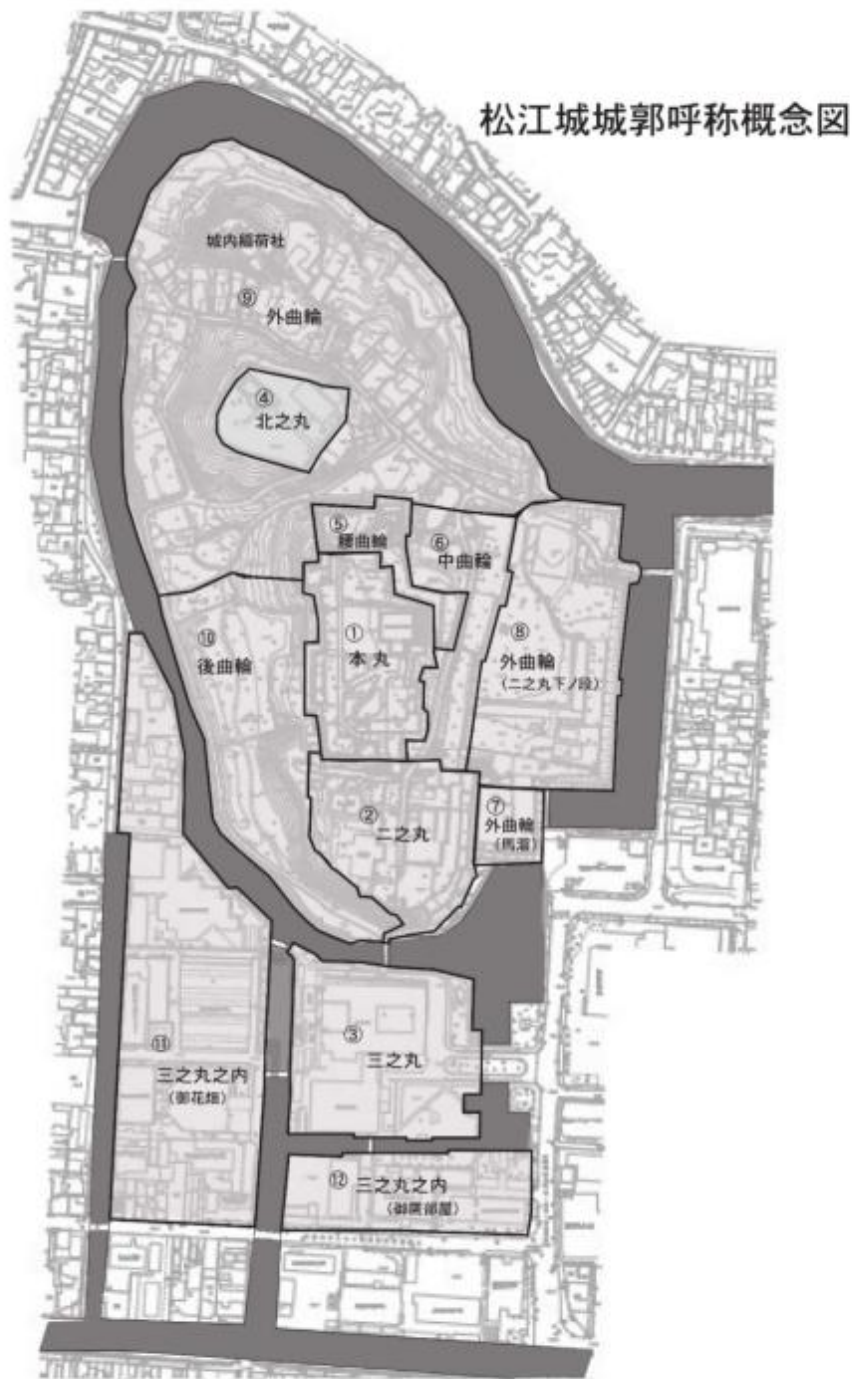
松江城の曲輪は、亀田山(標高28.4m)頂上に本丸、本丸の南側に二之丸、北側に腰曲輪、東側に中曲輪と外曲輪(二之丸下ノ段)、西側に後曲輪が配置される。腰曲輪の北側には切通し(堀切)を挟んで北之丸(現松江護国神社、上御殿跡)や城山稻荷神社などがある外曲輪が置かれた。これらの曲輪の周囲には内堀が巡る。また、亀田山の南麓には内堀を挟んで三之丸が配置された(図3-1)。

この概念図は、近世の絵図、文献史料を検討し、本書で表記する城郭および曲輪の呼称を整理したものである（松江市編集委員会松江城部会 2016）。

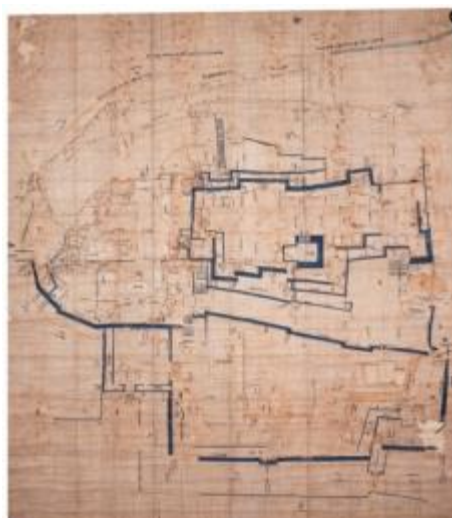
図3-4 松江城縄張図

「松江城縄張図」は、本丸、二之丸、腰曲輪、中曲輪、外曲輪（二之丸下ノ段と馬溜）、後曲輪の城郭施設を示した、長辺193 cm、短辺170 cmの大型の絵図である。縮尺が200分の1となるよう、紙面全体に1間9 mmとする方眼を引き、その上に城郭施設の大きさの紙を貼り付ける。貼紙には柱の位置が黒点で記される。主要建物には名称を付し、主要部分と主要建物間の寸法が間尺で記される（図3-4）。

なお、本図は、「竹内右兵衛書つけ」に記された諸施設を松江藩の御作事所で改めて実測した図面と推測されている。

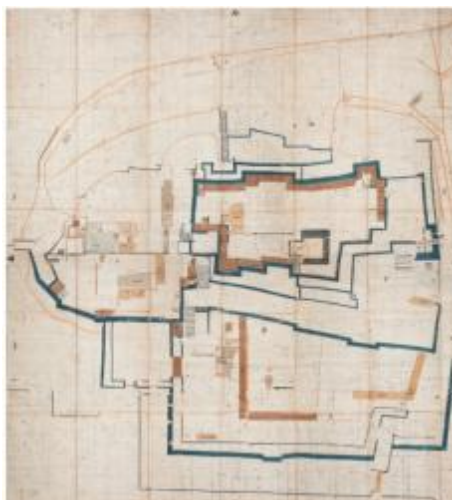
図3-5 御本丸二ノ御丸三の丸共三枚之内

「御本丸二ノ御丸三の丸共三枚之内」は、作図の範囲、作図の方法がいずれも「松江城縄張図」と同様で、図の大きさ（長辺185 cm、短辺163.5 cm）もほぼ同じである。（図3-5）。

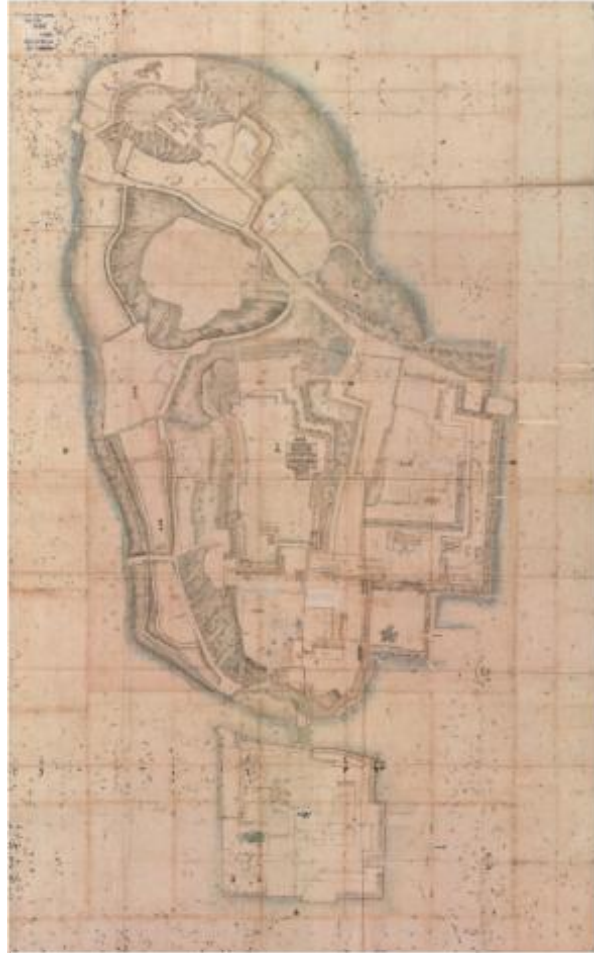
図3-6 御城内絵図面

「御城内絵図面」は、内堀に囲まれた本丸、二之丸、腰曲輪、中曲輪、外曲輪、後曲輪と三之丸における城郭施設の位置や建物配置、城内の道など、松江城全体の城郭の様相を描いた図である。紙面全体に1間9mmとする方眼のヘラ引きがあり、縮尺200分の1となるよう描いたとみられる。主要建物には名称を付し、主要部分と主要建物間の寸法が間尺で記される（図3-6）。

本図は実測図である「松江城縄張図」をベースにして作製されたとみられ、建物配置や建物の大きさなど比較的正確に描写された城郭図で、享保年間の松江城の様相を確認できる（図3-7）。

また、本図の端にある貼紙に、「松江旧城口廻ル 惣間数大允三百八拾間 此町数拾三丁四間 明治五年申九月兵部省ニ差出扣」と記すように、新政府の兵部省へ提出された城郭図である。建物の取壊しや新たに建てられるたびに貼紙が貼られて上書きされたことが確認でき、明治5年（1872）までの城郭施設の状況も示していることもわかる。

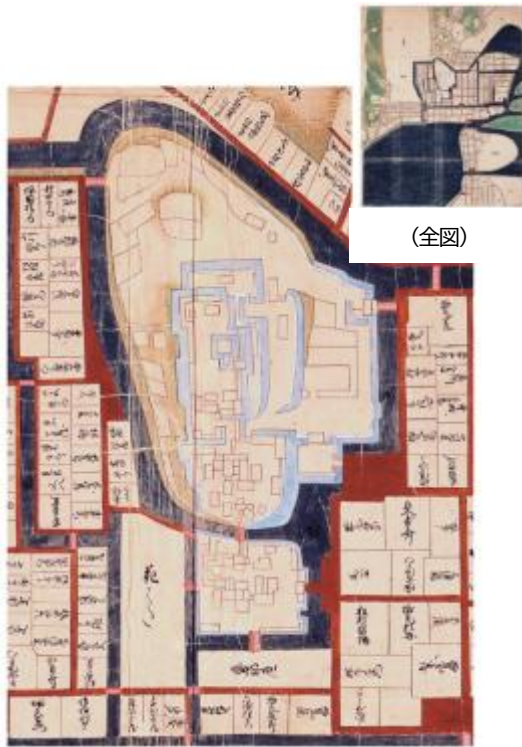
図3-14 堀尾期松江城下町絵図(城郭部分)

「堀尾期松江城下町絵図」は、松江城の城下全体を描いた絵図で、武家町や町人町の町割りを描き、武家地には堀尾家の家臣名を記す。道路を濃茶色で、丘陵、山、土手を緑色で、石垣を水色で、水系は紺色で彩色される。城郭内には石垣や建物など城郭施設の配置が簡略的に描かれている（図3-14・15）。

本図は、堀尾期における松江城下の様子を知ることができる絵図で、現存最古の松江城の城下図である。

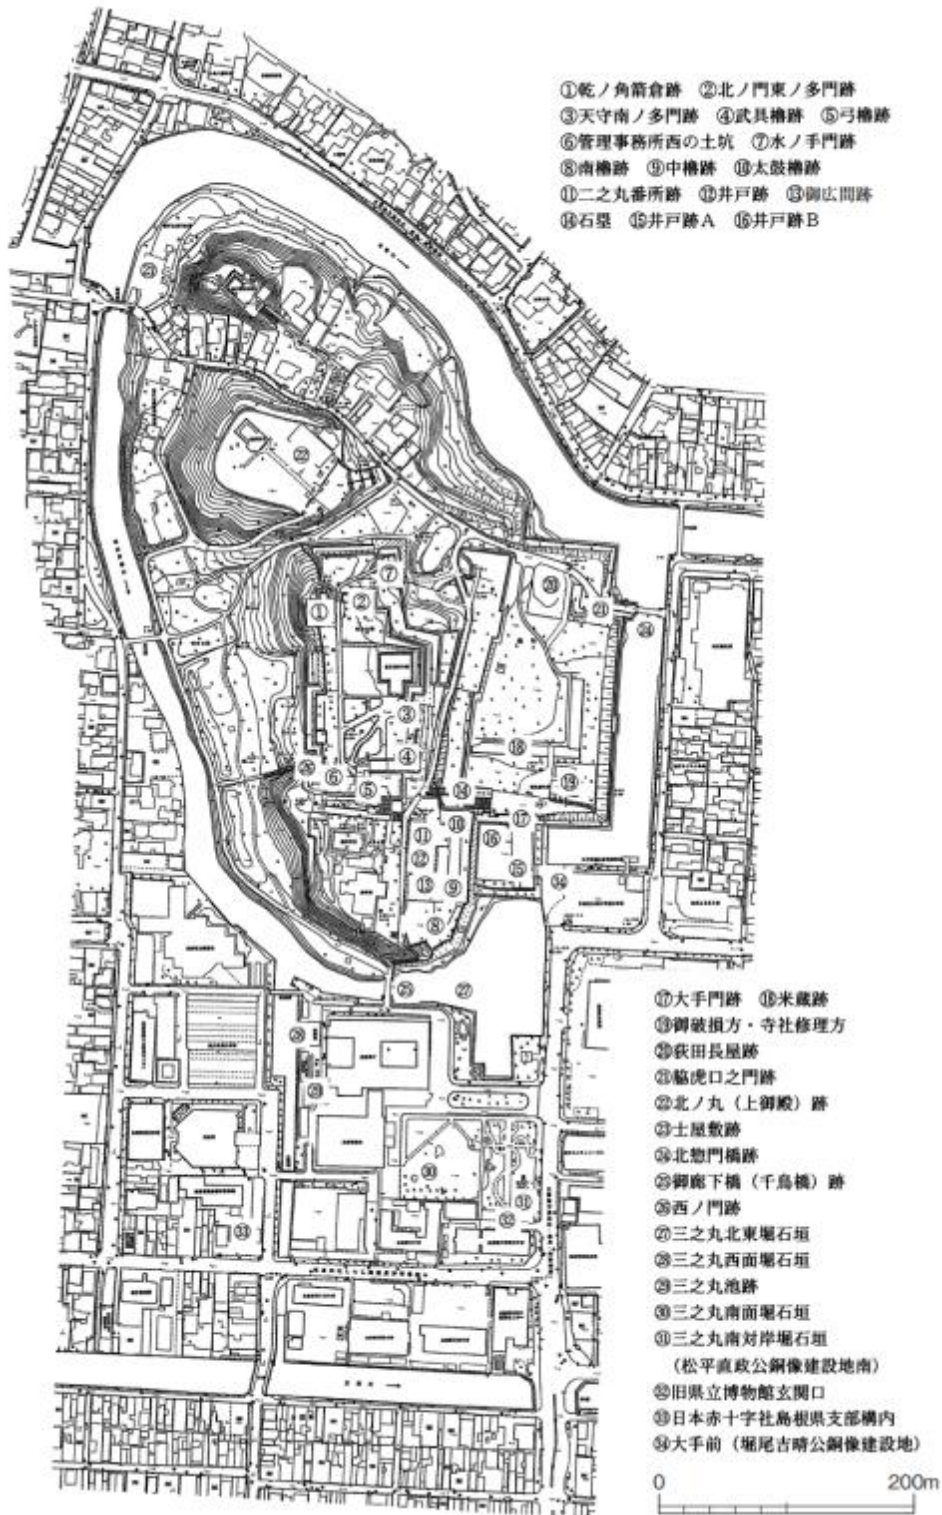
図3-18 松江城跡 発掘調査位置図

昭和47年度(1972)から遺構の確認および保存のため城郭内で発掘調査が部分的に行われてきた(図3-18)。

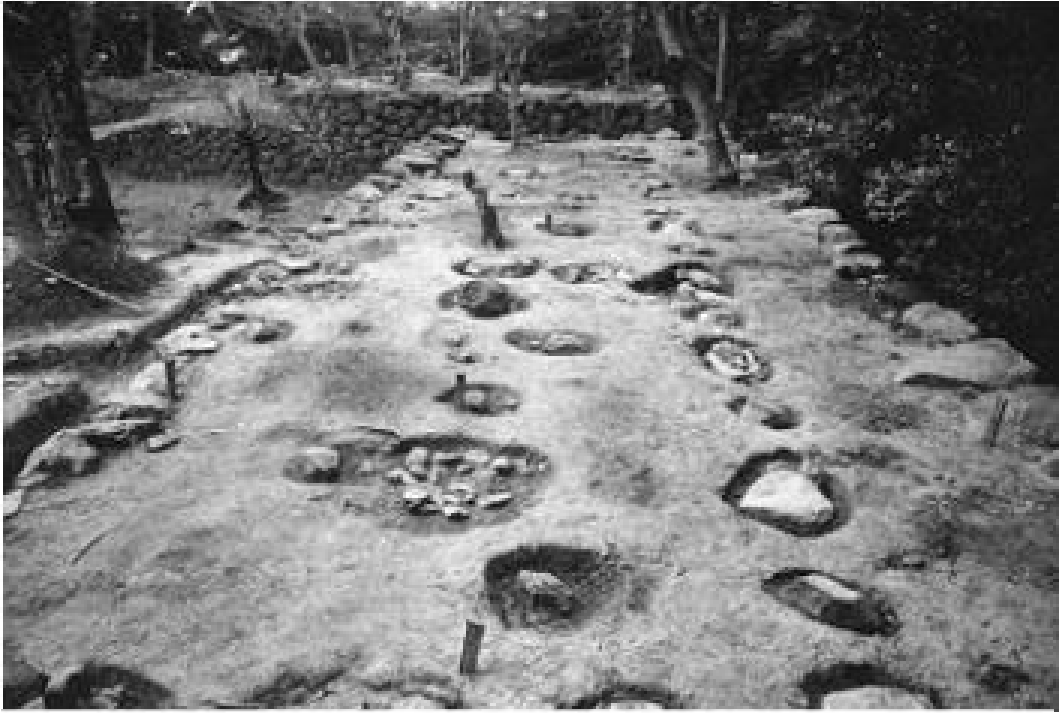
写真3-7 北ノ門東ノ多門跡の礎石列

- 北ノ門東ノ多門跡〔②〕（昭和53年〔1978〕調査） ※〔 〕内は発掘調査位置図（図3-18）の番号
多門跡の礎石群が出土し、「松江城縄張図」が示す位置と一致した（写真3-7）。

この計画に基づき、本丸の多門跡や二之丸下ノ段の米蔵跡で発掘調査が行われ、一部において遺構の平面表示が整備された（写真3-7・18・19）が、それ以外の整備の実態は不明である。

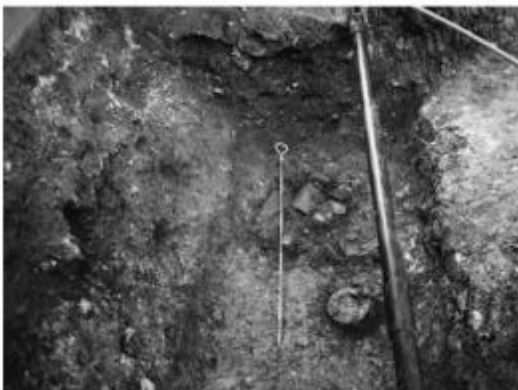
写真3-8 城山公園管理事務所西側の長方形土坑

- 富田城跡出土瓦の同汎瓦の出土（城山公園管理事務所西側）〔⑥〕（平成8年〔1996〕調査）
検出した土坑の底面から出土した宝珠文軒平瓦は、堀尾氏が出雲国入部の際に居城とした広瀬の富田城跡の千畳平から出土した同種の瓦と同汎瓦であることが判明した（写真3-8・9）。

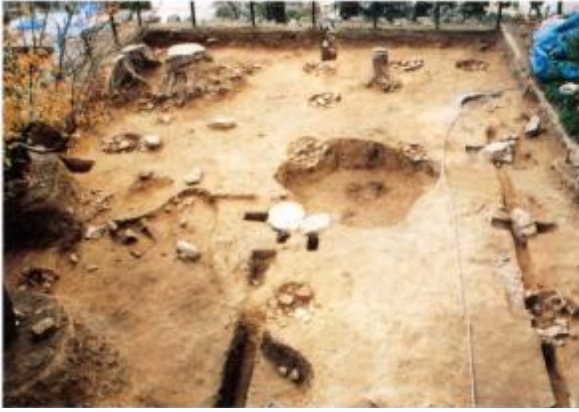
写真3-10 武具櫓跡 遺構検出状況(北から撮影)

武具櫓は本丸南東隅にある二重櫓で、明治初期の古写真でも南北に棟を持つ二階建ての櫓であることが確認される。「竹内右兵衛書つけ」や「御城内惣間数」に書かれた平面規模と同じように礎石や抜き取り痕を検出した（写真3-10、図3-19・20）。

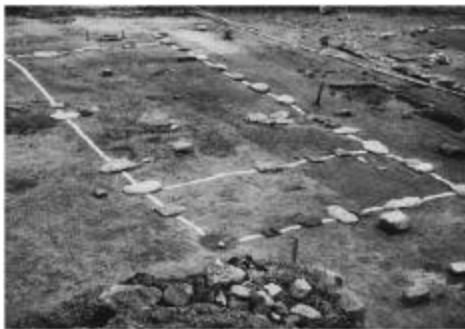
写真3-16 御破損方・寺社修理方跡
(南側の礎石建物跡)

「御城内絵図面」で外曲輪（二之丸下ノ段）の南東部に建物と「御破損方 寺社修理方 会所」の表記がある場所において、2棟の礎石建物跡を検出した（写真3-16・17）。

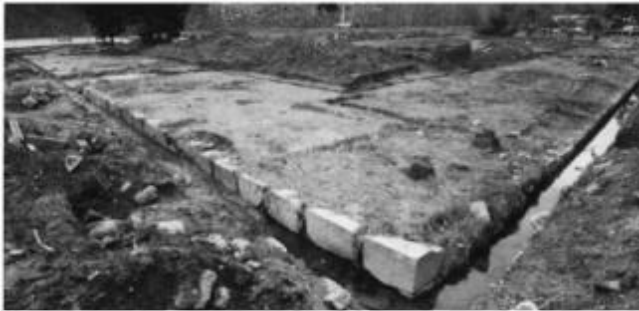
写真3-18 米蔵跡石積基壇(左：南蔵跡、右：東蔵跡)

L字形の石積基壇からなる2棟（南蔵跡、東蔵跡）の礎石建物を検出し、方形や三角形の壁塼、分銅文の印を押した丸瓦などが出土した（写真3-18～21）。

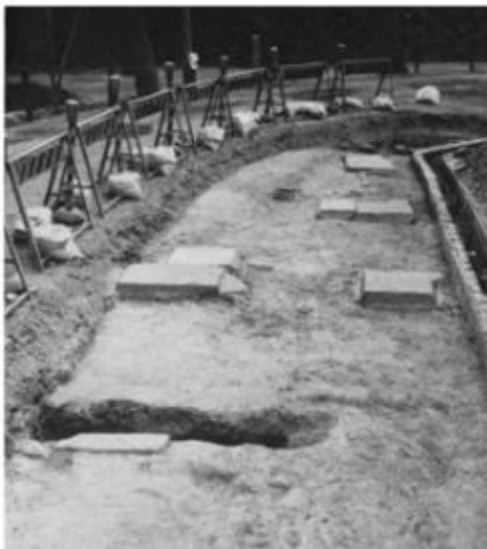
写真3-22 脇虎口之門(北惣門)跡の礎石

「松江城縄張図」のとおり礎石を検出した（写真3-22）。

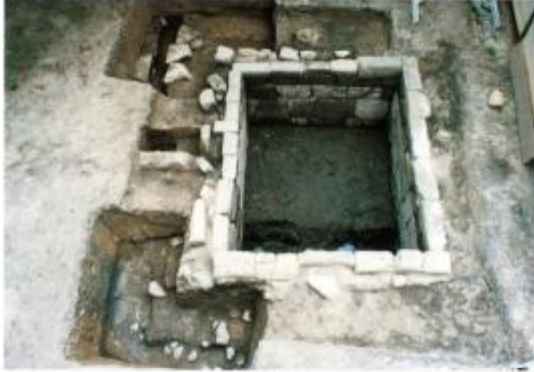
写真3-23 井戸跡(馬溜 南東部)

「松江城縄張図」のとおり2基の井戸を検出し、南東部の井戸は切り石積みで、北西部の井戸は割石積みであることを確認した（写真3-23・24、図3-26）。

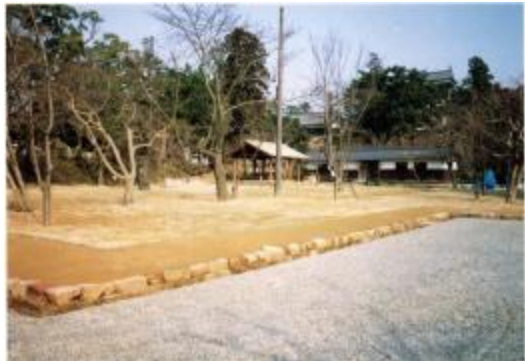
写真3-26 二之丸御殿跡整備状況 (平成12年度 [2000])

発掘成果により解明した二之丸御殿の建物内を野芝貼とし、建物周囲を廻る雨落ち部分を小砂利混合セメント舗装とした。側柱筋には縁石を埋め込み遺構表示とした。

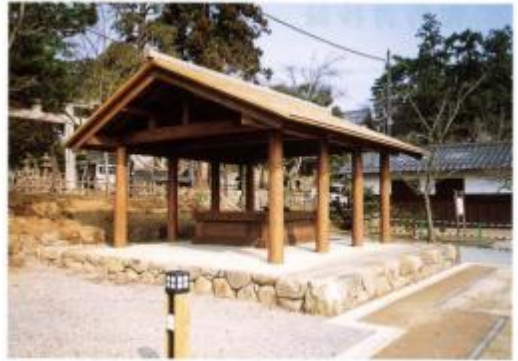
写真3-27 二之丸井戸屋形整備状況 (平成12年度 [2000])

発掘により 8 本の掘建柱抜き取り穴が確認された井戸屋形を、史料、類例等を参考にしながら、建造物として復元した。

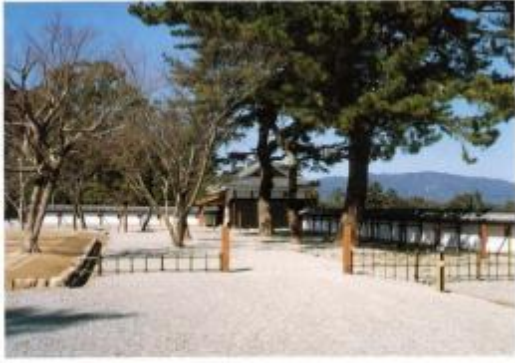
写真 3-28 二之丸平地門整備状況
(平成 12 年度 [2000])

中櫓と太鼓櫓の間の平地門跡に門跡位置を示す表示柱とその袖に四つ目垣を設けた。

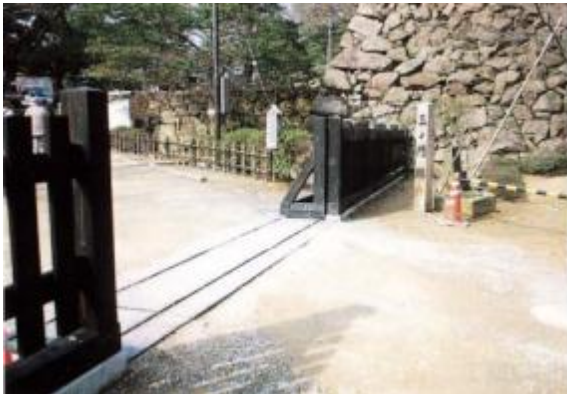
写真 3-34 三ノ門跡管理門整備状況
(平成 12 年度 [2000])

城山管理のための門として三之門跡に塀重門を整備した。

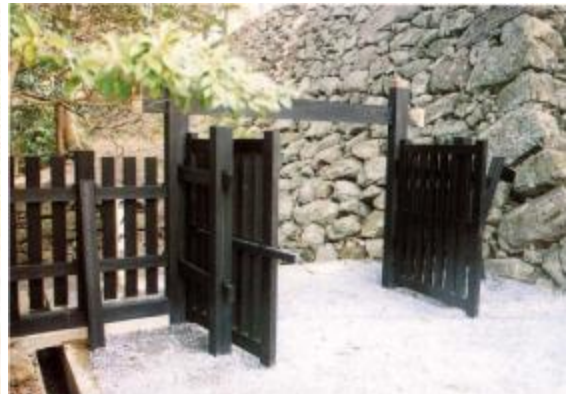
写真 3-35 西ノ門跡管理門整備状況
(平成 12 年度 [2000])

城山管理のための門として西之門跡に冠木門を整備した。

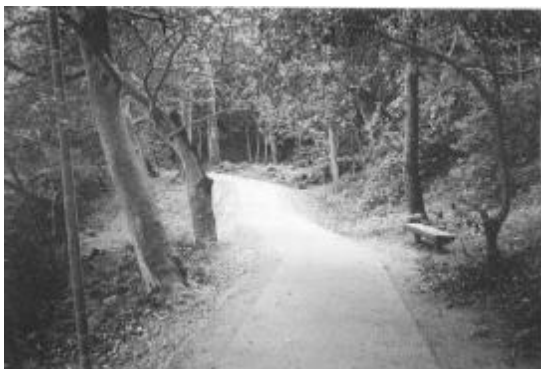
写真 3-44 散策路整備状況

市道城山線から堀沿いの樹林内を経て搦手之虎口広場までの管理道を兼ねた散策路を設置した。

➤堀沿いの樹木は保存し、対岸から人が見えないように園路は堀際から離れた位置に設けた。

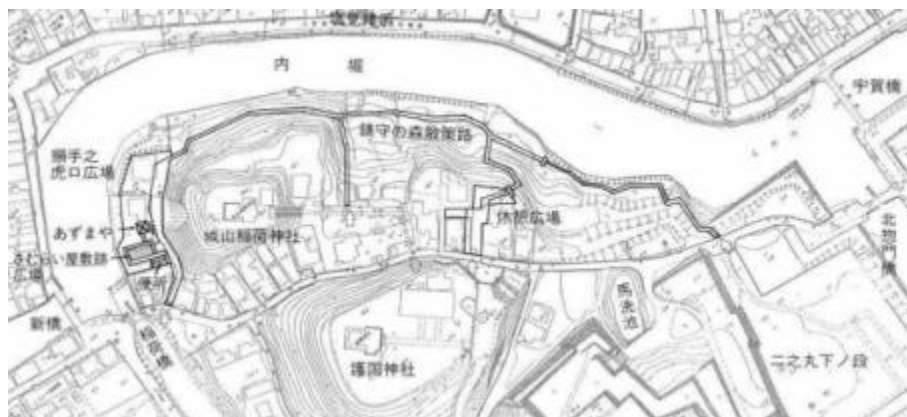
図 3-36 鎮守の森散策路周辺ルート図

市道城山線の中央部から鎮守の森散策路に連結する園路と広場も設けた。
