第3章 史跡松江城の概要

第1節 史跡松江城の調査と整備の概要

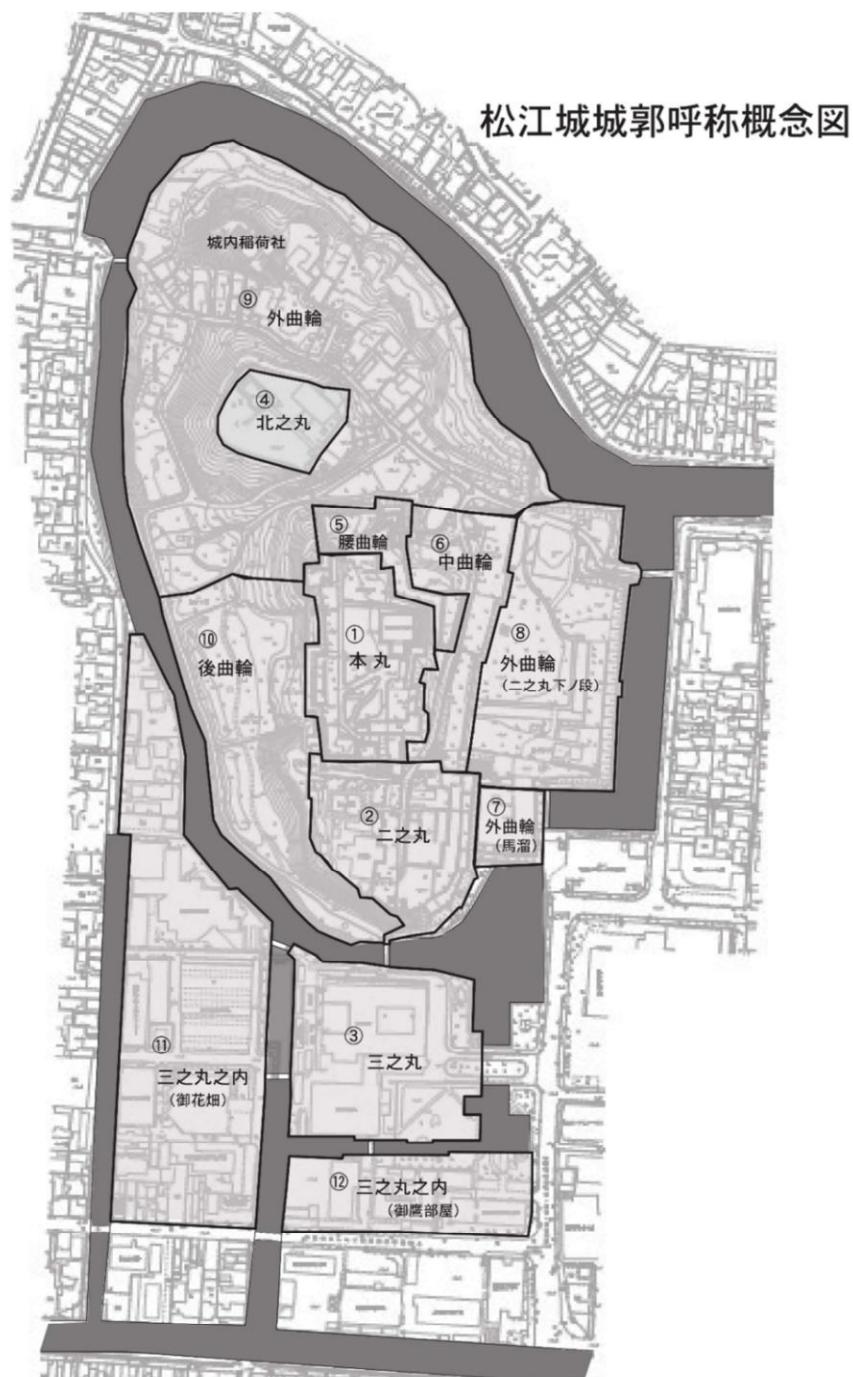
図 3-1 松江城城郭呼称概念図

この概念図は、近世の絵図、文献史料を検討し、本書で表記する城郭および曲輪の呼称を整理したものである（松江市編集委員会松江城部会 2016）。

松江城の曲輪は、亀田山（標高28.4m）頂上に本丸、本丸の南側に二之丸、北側に腰曲輪、東側に中曲輪と外曲輪（二之丸下ノ段）、西側に後曲輪が配置される。腰曲輪の北側には切通し（堀切）を挟んで北之丸（現松江護国神社、上御殿跡）や城山稻荷神社などがある外曲輪が置かれた。これらの曲輪の周囲には内堀が巡る。また、亀田山の南麓には内堀を挟んで三之丸が配置された（図3-1）。

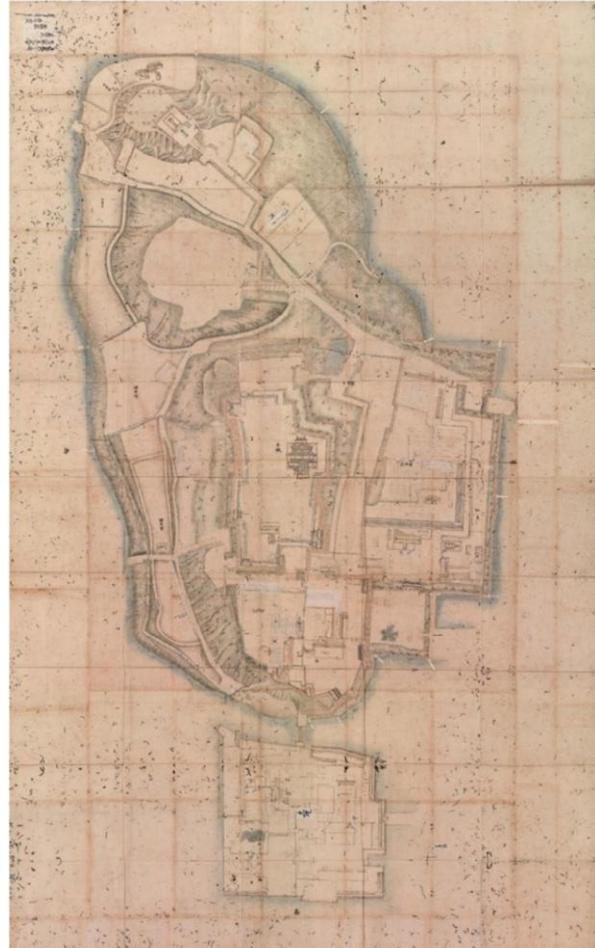
図3-6 御城内絵図面

「御城内絵図面」は、内堀に囲まれた本丸、二之丸、腰曲輪、中曲輪、外曲輪、後曲輪と三之丸における城郭施設の位置や建物配置、城内の道など、松江城全体の城郭の様相を描いた図である。紙面全体に1間9mmとする方眼のヘラ引きがあり、縮尺200分の1となるよう描いたとみられる。主要建物には名称を付し、主要部分と主要建物間の寸法が間尺で記される（図3-6）。

また、本図の端にある貼紙に、「松江旧城口廻ル 惣間数大允三百八拾間 此町数拾三丁四間 明治五年申九月兵部省ニ差出扣」と記すように、新政府の兵部省へ提出された城郭図である。建物の取壊しや新たに建てられるたびに貼紙が貼られて上書きされたことが確認でき、明治5年（1872）までの城郭施設の状況も示していることもわかる。

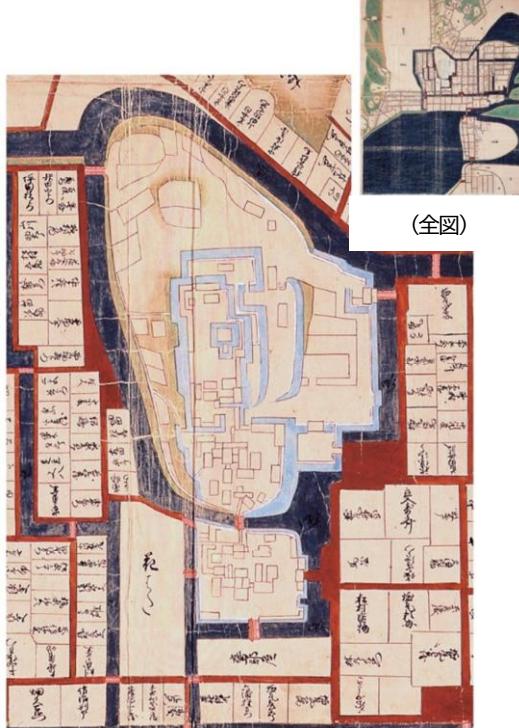
図 3-14 堀尾期松江城下町絵図(城郭部分)

「堀尾期松江城下町絵図」は、松江城の城下全体を描いた絵図で、武家町や町人町の町割りを描き、武家地には堀尾家の家臣名を記す。道路を濃茶色で、丘陵、山、土手を緑色で、石垣を水色で、水系は紺色で彩色される。城郭内には石垣や建物など城郭施設の配置が簡略的に描かれている（図 3-14・15）。

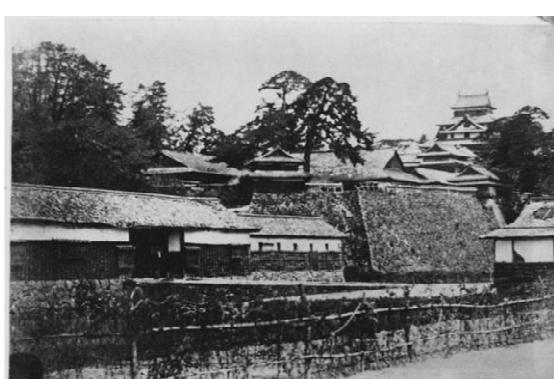
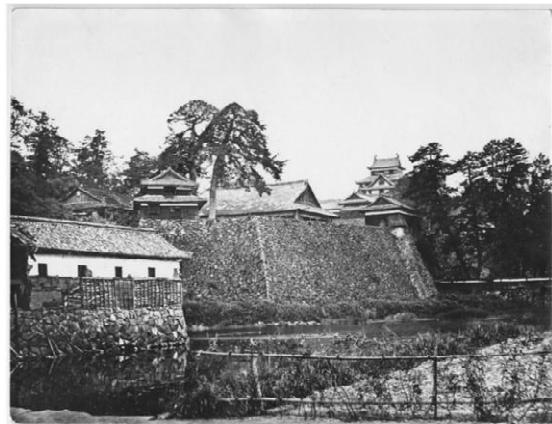
写真3-3(左)・写真3-4(右) 松江城古写真(三之丸正面付近から撮影) [明治8年(1875)以前]
[松江城天守が写る現存最古の写真(左)と3番目に古い写真(右)]

本丸の武具櫓、多門、二之丸の御書院、南櫓、御広間、中櫓、三之丸の表御門などが写る（写真3-3・4）。

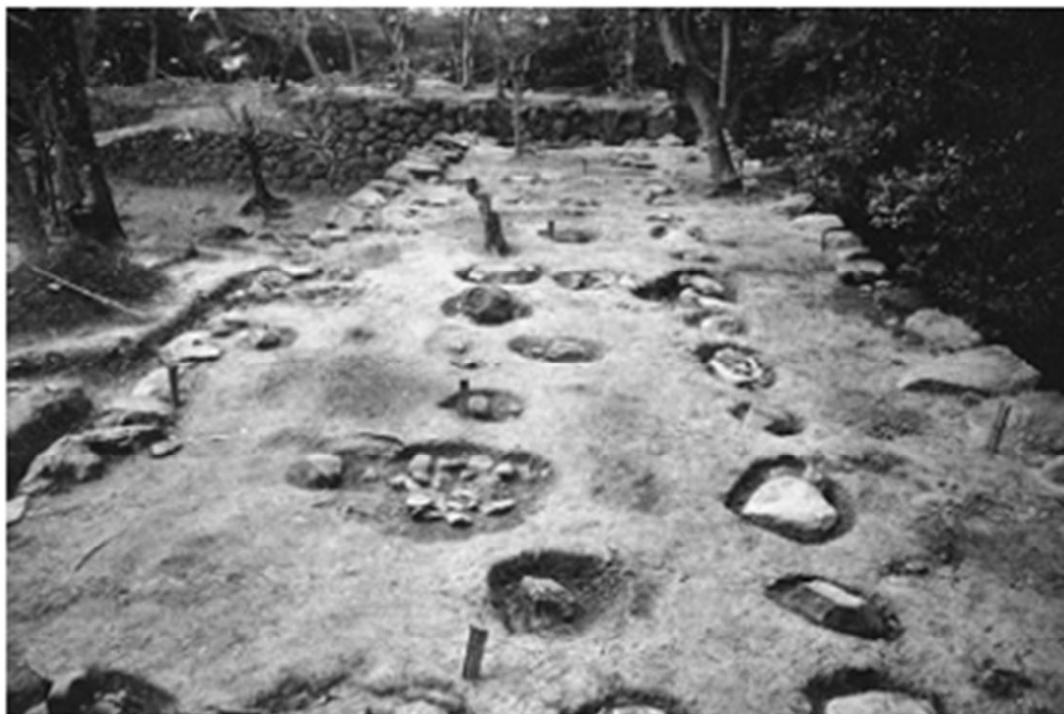
写真 3-7 北ノ門東ノ多門跡の礎石列

- 北ノ門東ノ多門跡〔②〕（昭和 53 年（1978）調査）※〔 〕内は発掘調査位置図（図 3-18）の番号
多門跡の礎石群が出土し、「松江城縄張図」が示す位置と一致した。

この計画に基づき、本丸の多門跡や二之丸下ノ段の米蔵跡で発掘調査が行われ、一部において遺構の平面表示が整備された（写真3-7, 18, 19）が、それ以外の整備の実態は不明である。

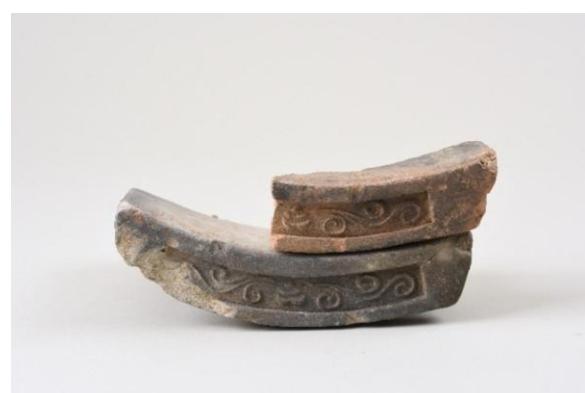
写真 3-9 宝珠文軒平瓦（同瓦）
(上：松江城本丸出土、下：富田城跡千畳平出土)

- 富田城跡出土瓦の同瓦の出土（城山公園管理事務所西側）〔⑥〕（平成 8 年（1996）調査）
検出した土坑の底面から出土した宝珠文軒平瓦は、堀尾氏が出雲国入部の際に居城とした広瀬の富田城跡の千畳平から出土した同種の瓦と同瓦であることが判明した。

発掘調査においては、本丸、二之丸、外曲輪（二之丸下ノ段）から17世紀前半の堀尾期の遺物が出土しており、考古学的にも松江城の城郭の主要曲輪が堀尾期に機能していたことがわかる。(写真3-9・14・21)

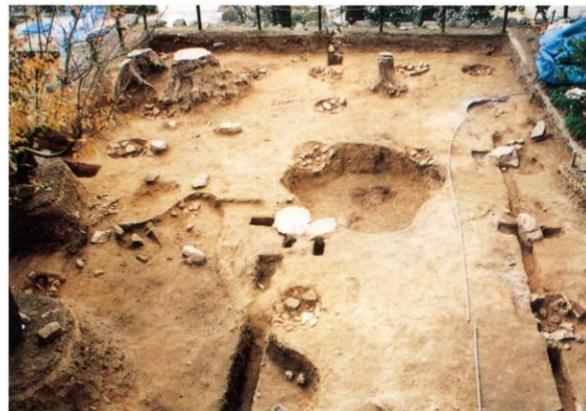
写真 3-10 武具櫓跡 遺構検出状況(北から撮影)

武具櫓は本丸南東隅にある二重櫓で、明治初期の古写真でも南北に棟を持つ二階建ての櫓であることが確認される。「竹内右兵衛書つけ」や「御城内惣間数」に書かれた平面規模と同じように礎石や抜き取り痕を検出した。

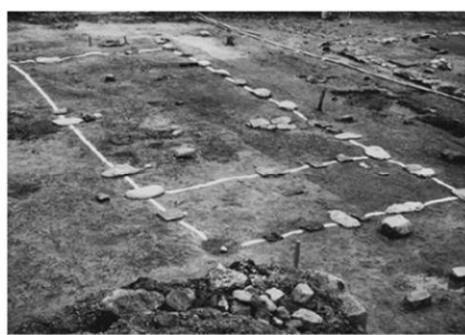
写真 3-16 御破損方・寺社修理方跡
(南側の礎石建物跡)

「御城内絵図面」で外曲輪（二之丸下ノ段）の南東部に建物と「御破損方 寺社修理方 会所」の表記がある場所において、2 棟の礎石建物跡を検出した。

発掘調査で検出した御破損方・寺社修理方の礎石建物跡の直上に、外觀を江戸時代にあわせ、内部に売店、茶店機能を持たせた休憩施設を整備し、その後方に公衆便所も整備した。

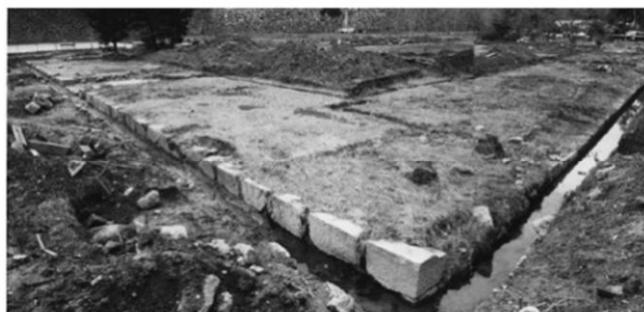
写真 3-18 米蔵跡石積基壇(左:南蔵跡、右:東蔵跡)

L 字形の石積基壇からなる 2 棟 (南蔵跡、東蔵跡) の礎石建物を検出し、方形や三角形の壁壇、分銅文の印を押した丸瓦などが出土地した。

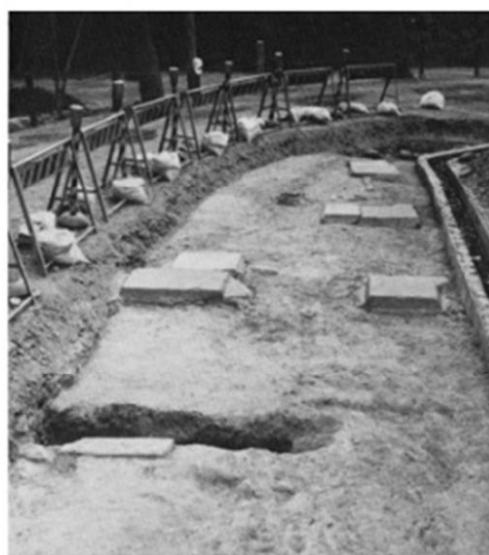
写真 3-22 脇虎口之門(北惣門)跡の礎石

「松江城縄張図」のとおり礎石を検出した。

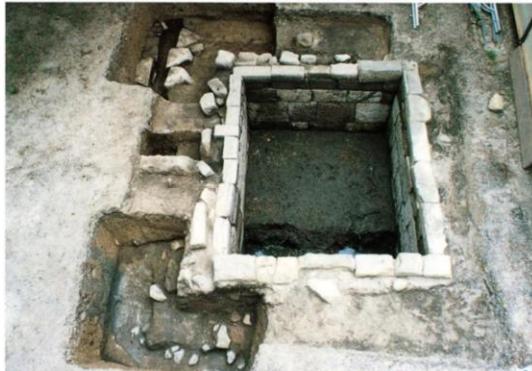
写真3-23 井戸跡(馬溜 南東部)

「松江城縄張図」のとおり2基の井戸を検出し、南東部の井戸は切り石積みで、北西部の井戸は割石積みであることを確認した。

馬溜の発掘調査で検出された2基の井戸跡遺構のうち、南側は井戸枠を嵩上げ復元し、北側は井戸の石組を嵩上げ復元して屋形を復元した。

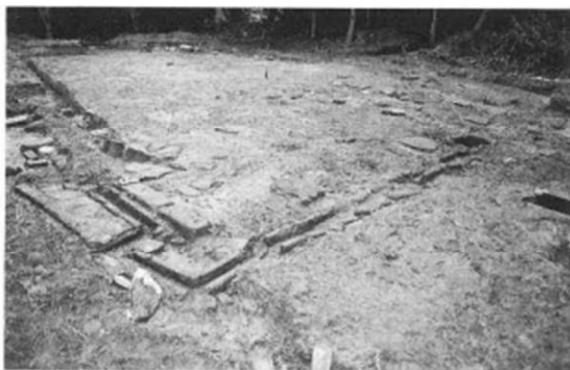
写真 3-25 土屋敷跡の遺構検出状況

「御城内絵図面」に「土屋敷」と記される搦手虎口の北側から、建物の礎石とその外周を廻る雨落溝と石列を検出した。

発掘調査で確認した土（足軽）屋敷跡の地割の範囲に沿って遺構表示した。

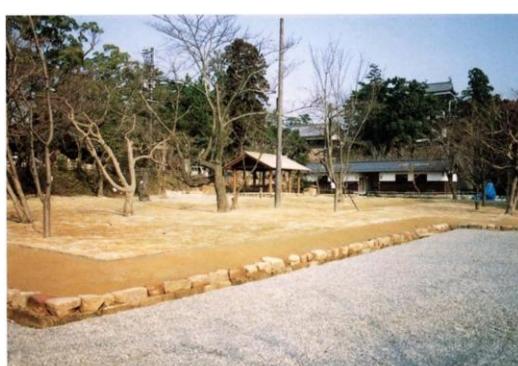
写真 3-26 二之丸御殿跡整備状況
(平成 12 年度(2000))

発掘成果により解明した二之丸御殿の建物内を野芝貼とし、建物周囲を廻る雨落ち部分を小砂利混合セメント舗装とした。側柱筋には縁石を埋め込み遺構表示とした。

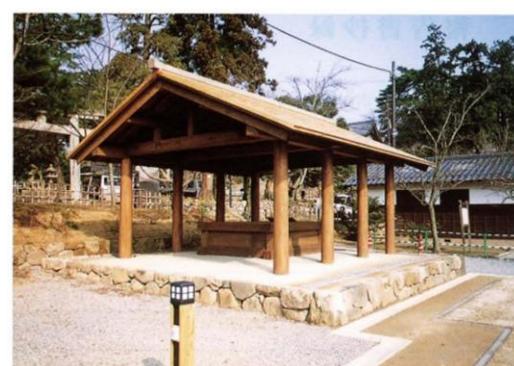
写真 3-27 二之丸戸屋形整備状況
(平成 12 年度(2000))

発掘により8本の堀建柱抜き取り穴が確認された井戸屋形を、史料、類例等を参考にしながら、建造物として復元した。

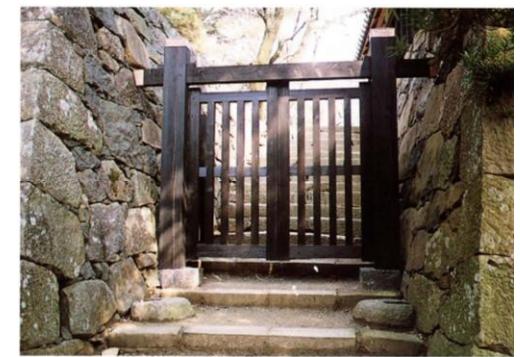
写真 3-33 南口門跡管理門整備状況
(平成 12 年度(2000))

城山管理のための門として南口門跡に冠木門を整備した。

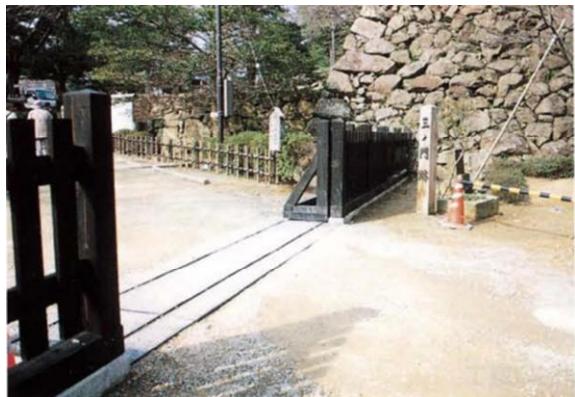
写真 3-34 三ノ門跡管理門整備状況
(平成 12 年度(2000))

城山管理のための門として三ノ門跡に塀重門を整備した。

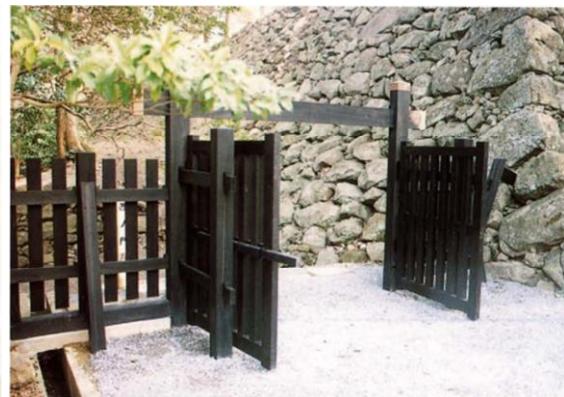
写真 3-35 西ノ門跡管理門整備状況
(平成 12 年度(2000))

城山管理のための門として西ノ門跡に冠木門を整備した。

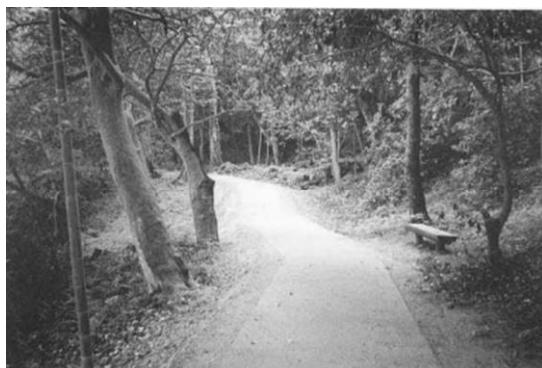
写真3-44 散策路整備状況

市道城山線から堀沿いの樹林内を経て搦手之虎口広場までの管理道を兼ねた散策路を設置した。

➢堀沿いの樹木は保存し、対岸から人が見えないように園路は堀際から離れた位置に設けた。

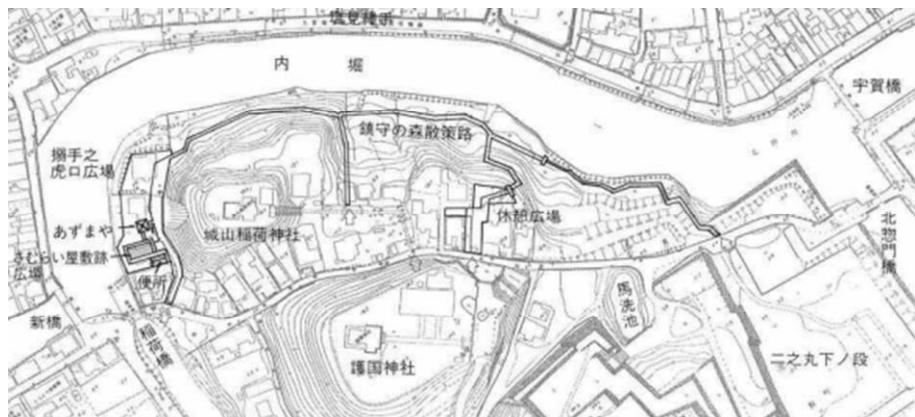
図3-36 鎮守の森散策路周辺ルート図

市道城山線の中央部から鎮守の森散策路に連結する園路と広場も設けた。
