## 第6章 整備基本計画

### 第1節 整備計画（重点分野）

#### （1）石垣保存計画

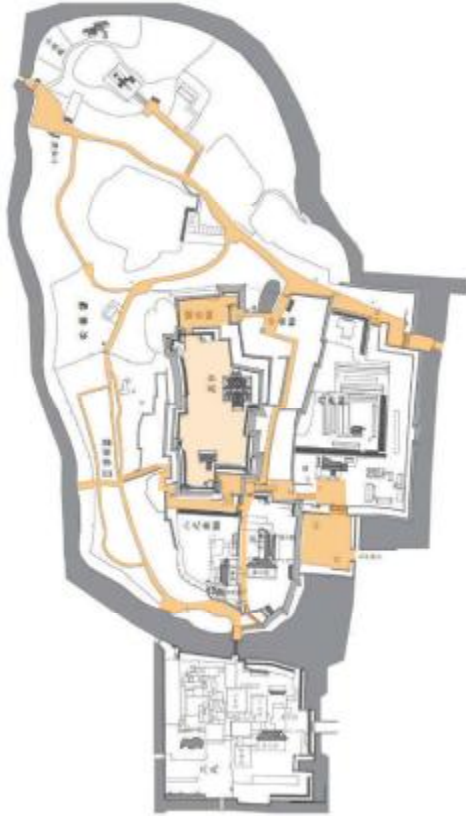
図6-5 松平期（享保年間:18世紀初頭）の場内園路・広場体系

- ・現状の城内園路の原形となる松平期（享保年間＝18世紀初頭）の城道を把握したうえで現状の園路動線との比較をもとに、優先順序を持たせた園路機能の回復を念頭にした改修整備を行う。

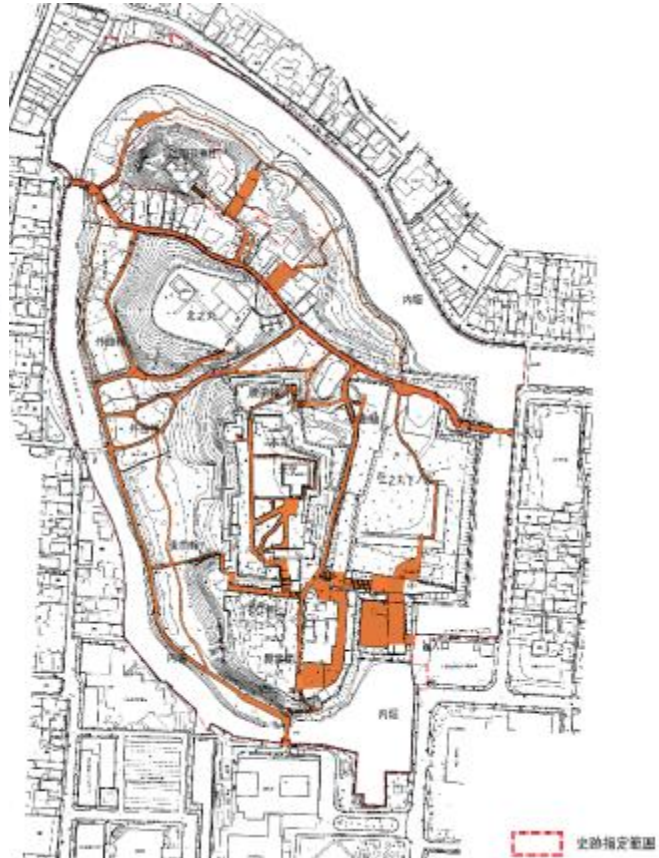
図6-6 現状における場内園路・広場体系

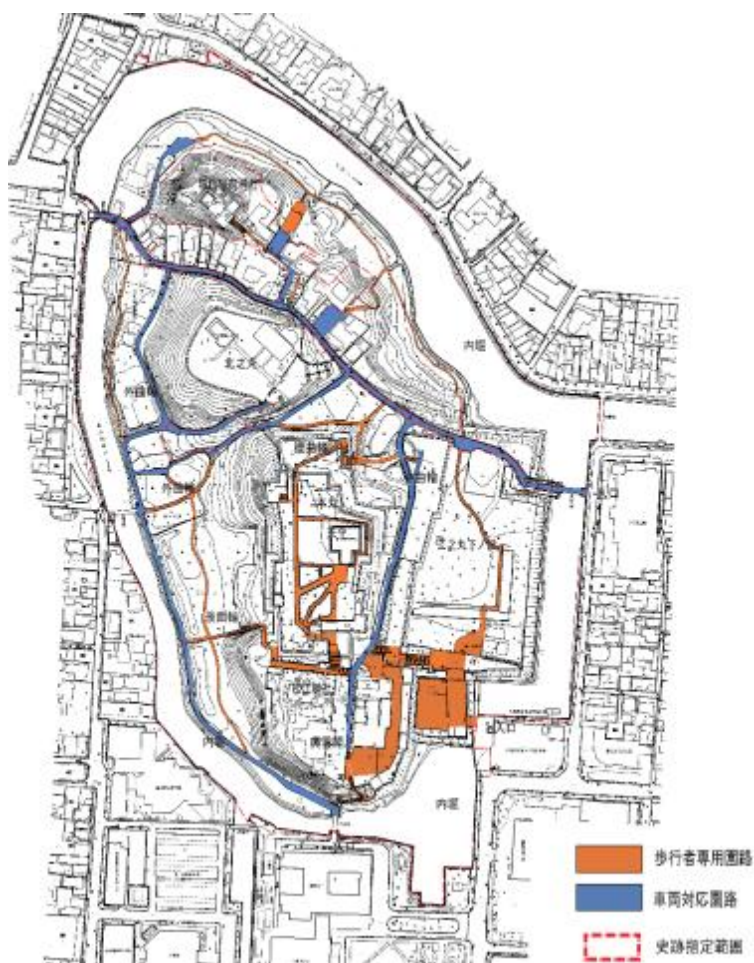
図6-7 松江城内歩行者専用・車両対応園路構成

- ・ 自動車が通行せず、もっぱら歩行者の通行の用に供する園路については、歩行者や埋蔵遺構への負担軽減の観点から、土系舗装（土固化舗装系）による表層補修を原則に改修整備を行うことを基本とする。
- ・ 現状で側溝が付帯していない区間については、周辺の排水条件や園路幅員等を踏まえた上で必要に応じて設置を検討する。
- ・ 色彩は、周辺景観にふさわしいものとなるよう留意する。

- ・ 保存活用計画で管理用道路とされている区間（馬洗池から興雲閣前に至る区間等）や、バリアフリーや緊急時の対応等で歩行者だけでなく車両の通行も想定される園路については、車両の荷重に耐えられる舗装による修復を基本とする。
- ・ 舗装種類は、想定される車両の荷重や通行回数などを踏まえ、簡易アスファルト舗装、洗い出し舗装、砂利舗装等の仕様や構造について最適なものを選定する。
- ・ 椿谷においては、管理用車両の通行を堀沿いの園路に限定する方向で検討する。

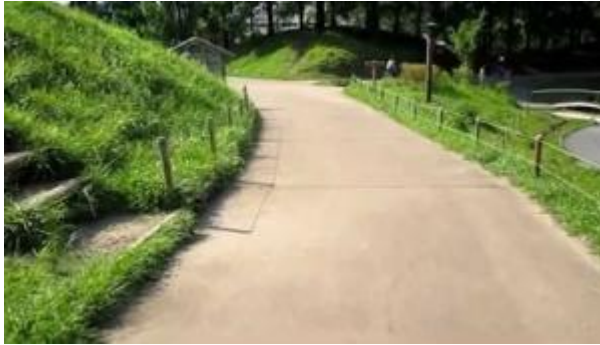
写真6-13 土固化系舗装（カラーサンド舗装）

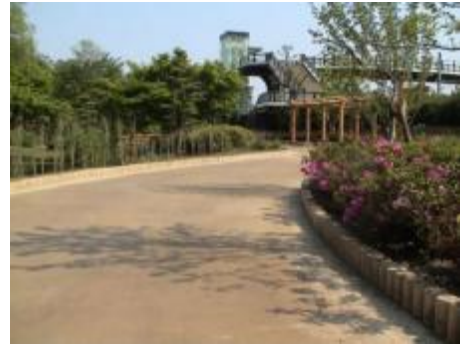
写真6-14 土固化系舗装  
（酸化マグネシウム系固化）

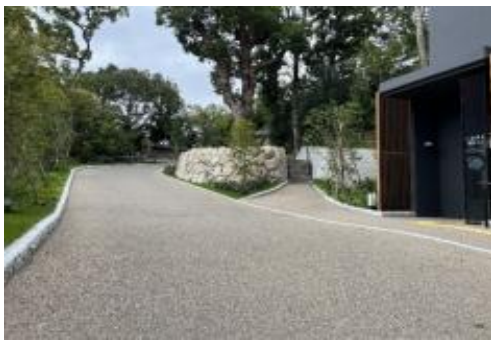
写真6-15 アスファルト系舗装（脱色アスファルト舗装）  
※高宮南緑地（旧高宮貝島家住宅高宮庭園茶寮）

- ・三ノ門跡から興雲閣前に至る区間の管理用道路については、明治時代に行啓道路として盛土により整備された区間であり、現状では砂利舗装であるものの陥没等の大きな破損はみられない。しかし、興雲閣関連の車両等の通行があることや、現時点で二之丸までの車椅子移動を可能とする唯一の道路であることなどから、脱色アスファルト舗装など、車両の荷重に耐え、かつ、景観面に配慮した舗装とする。

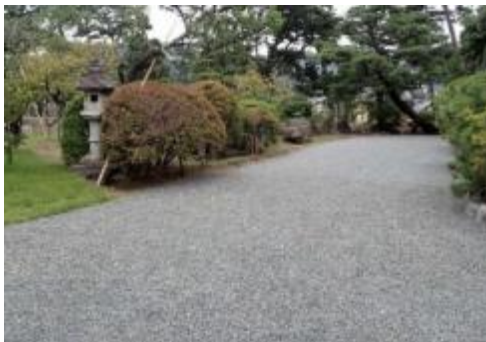
写真6-16 砂利舗装

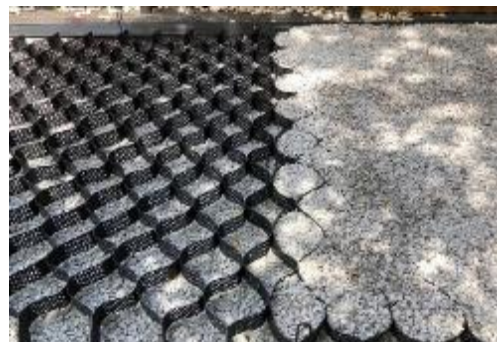
写真6-17 砂利流出保護材

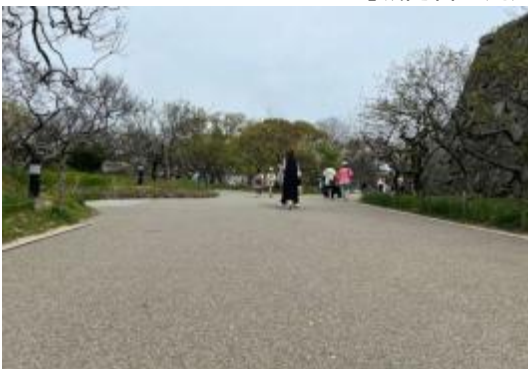
写真6-18 アスファルト系舗装

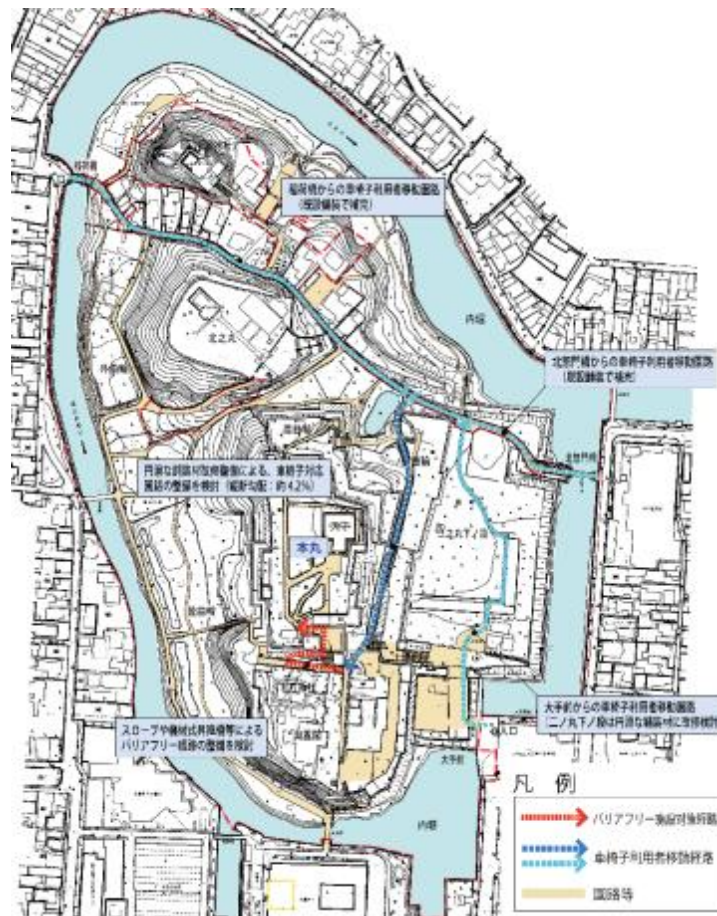
以下に、城内入口となる「北惣門橋」から馬洗池を経て、二之丸及び興雲閣に至る車椅子利用者移動経路、および二ノ門階段下から本丸に至るバリアフリー経路を示す。

図6-9 本丸に至るバリアフリー経路位置図

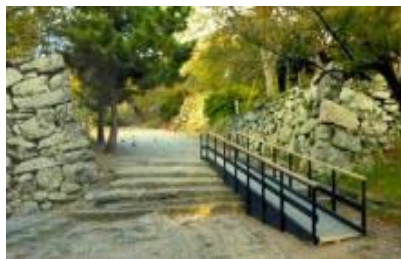
写真6-20 移動式段差処理スロープ事例(8%勾配)  
※和歌山城天守下

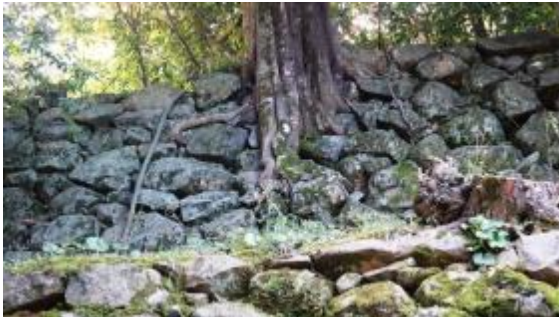
写真6-23 石垣支障木（腰曲輪）

- ・石垣支障木については、「史跡松江城保存活用計画」でリストや位置図（P.169 図4-24）が作成されていることから、これをもとに緊急性の高いものから計画的に伐採等を行う。
- ・石垣支障木の判別基準は、「史跡松江城保存活用計画」においては「樹木の根系統が曲輪の石垣や造成地形等の史跡の本質的価値を構成する諸要素の保全を脅かす場合には、保全を優先した対策をとるものとする。」とし、個別の規模や状況から判断されている。選出された石垣支障木は、おおむね石垣から5mの範囲であることから、本計画においても石垣から5mを支障木の判断基準とする。
- ・園路支障木については統一的な調査を行っていないため、今後はその調査を行うとともに、通行の安全性や円滑性を踏まえた対策を講ずる。
- ・その他、トイレ、ベンチ等の便益施設や排水路などへの支障有無やその程度等についても調査し、対策を講ずる。

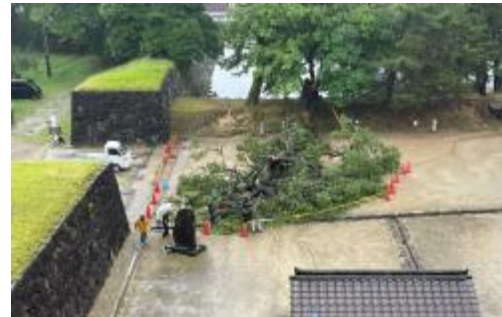
写真6-24 クロマツの倒木（大手門付近）

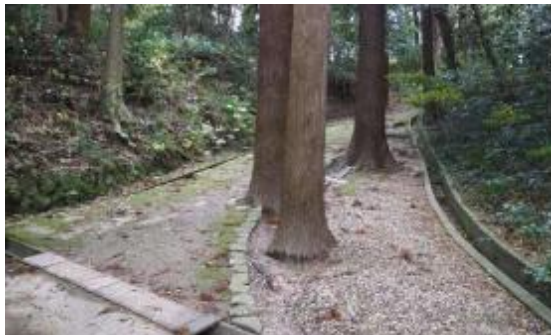
写真6-25 園路への支障木（外曲輪）

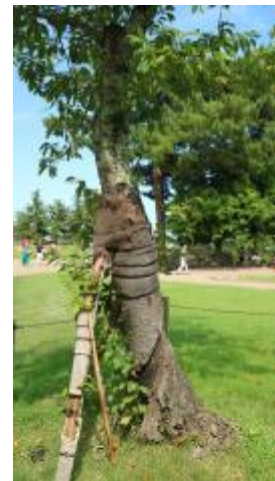
写真6-26 ソメイヨシノの樹勢回復（本丸）

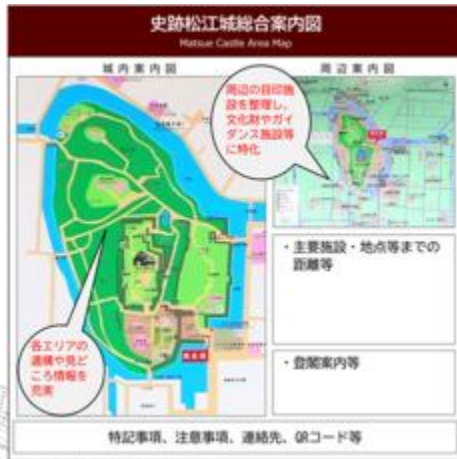
Aタイプイメージ

**Aタイプ：**城内詳細案内図、周辺案内図、登閣案内、諸注意事項、主要施設までの距離等を記載した大型のもので、史跡指定範囲の内外を結ぶ入口地区のうち、見学者（観光客）の往来が多いと想定される場所に置く。

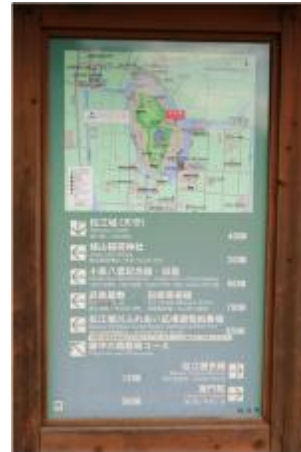
Bタイプイメージ

**Bタイプ：**城内詳細案内図、諸注意事項、主要施設までの距離等のみを記載した小型のもので、Aタイプ設置場所を除く、史跡内の重要分岐点に置く。

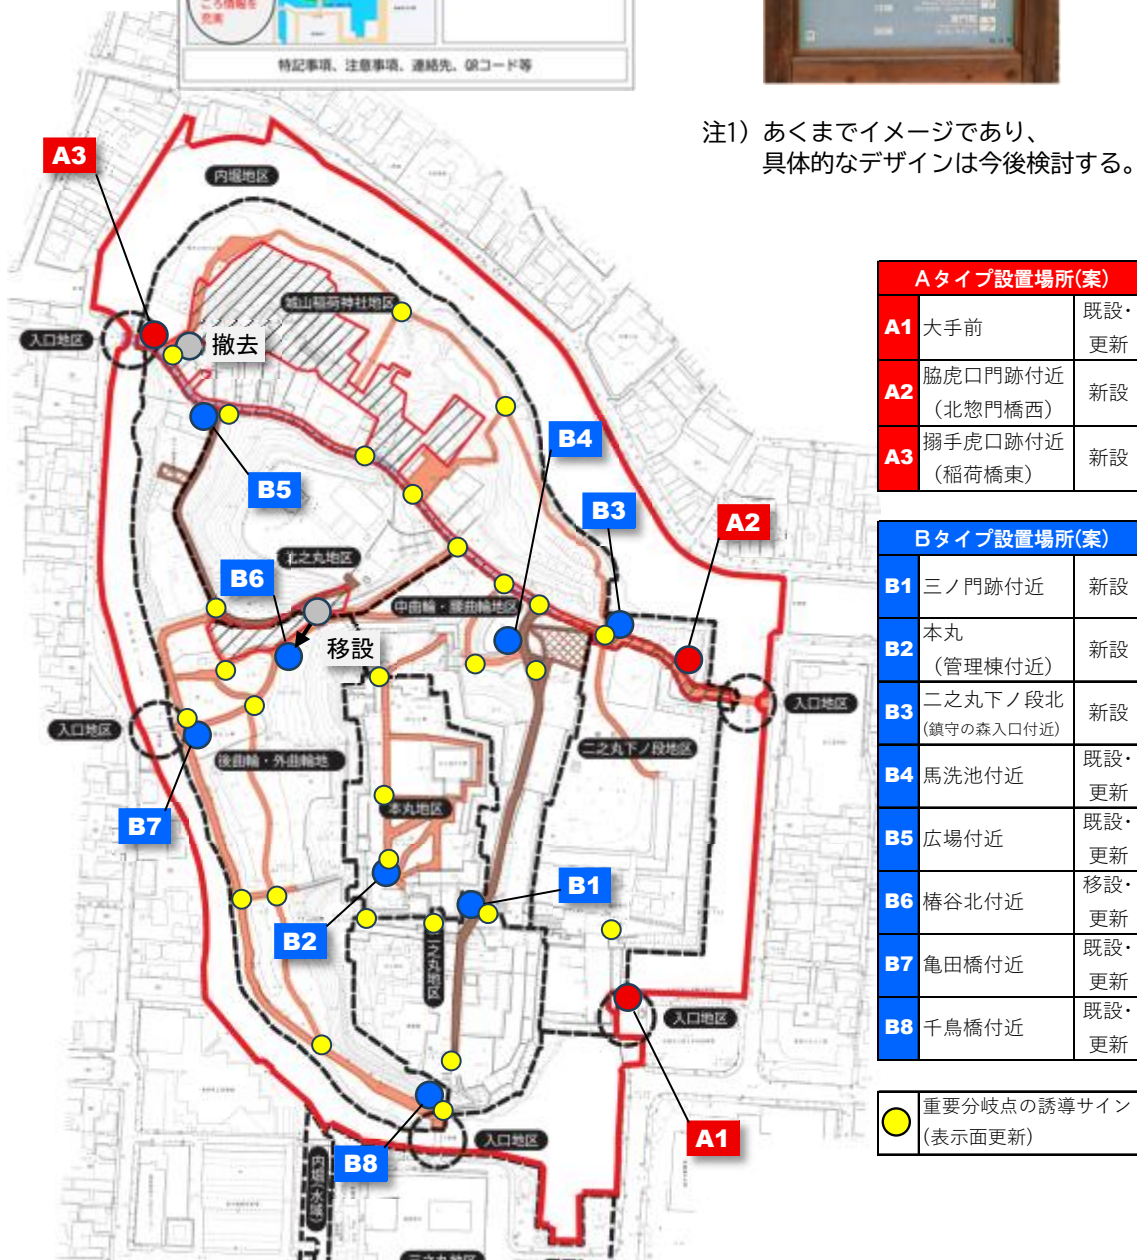
Aタイプ設置場所(案)		
A1	大手前	既設・更新
A2	脇虎口門跡付近 (北惣門橋西)	新設
A3	搦手虎口跡付近 (稻荷橋東)	新設

Bタイプ設置場所(案)		
B1	三ノ門跡付近	新設
B2	本丸 (管理棟付近)	新設
B3	二之丸下ノ段北 (鎮守の森入口付近)	新設
B4	馬洗池付近	既設・更新
B5	広場付近	既設・更新
B6	椿谷北付近	移設・更新
B7	亀田橋付近	既設・更新
B8	千鳥橋付近	既設・更新

図6-14 タイプ別案内サイン整備計画

- ・史跡内の全体を一覧可能な案内サインは現状で不足していることから、入口地区および動線計画図の「重要分岐点（群）」を中心として、下記のように、設置場所の特性に応じた2種類のタイプの案内サインを整備する（図6-14）。

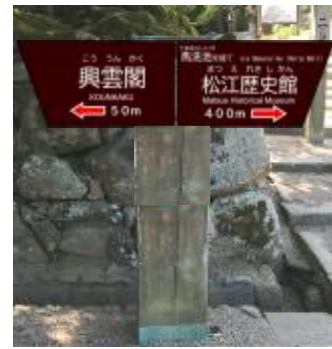
図6-15 道標タイプの誘導サインの更新イメージ（標柱活用）

- ・道標タイプと看板タイプが混在しているため、これらの統合を検討する。なお、道標タイプは表示面の損耗が進行しているため、標柱のみ活用し、表示面を更新する方法を基本とする。整備イメージを図6-15に示す。
- ・必要に応じて経由を表記する。（「二之丸・一ノ門経由」「北ノ門経由」など）
- ・距離またはおおむねの所要時間を併記する。
- ・スペース的に可能であればふりがなを併記する。
- ・松江歴史館は史跡外に立地するが、ガイダンス施設として重要な位置づけにあることから、特に重要分岐点においては確実な誘導を図る。
- ・看板タイプの更新に際しても上記に準拠する。

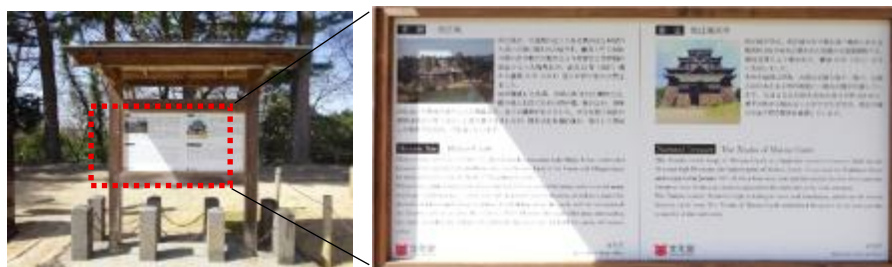
写真6-27 文化庁の指針に沿って更新した史跡解説サイン（本丸）

- ・現状でデザインや表示言語等が統一されていないことから、老朽化したサインの更新等の時期をとらえ、「文化財の多言語解説案内板の制作指針」（令和2年（2020）3月、文化庁）に準拠したものへ順次更新を図る（写真6-27）。
- ・解説の段階性（P.208上段枠内）を踏まえ、解説が必要と考えられる場所に設置されていない場合は新設・移設を検討する。
- ・解説文については、これまでの調査研究に基づく確実性の高い史実のみを、分かりやすい表現で端的に記載する。
- ・より詳細な情報や、後年の調査研究で新たに判明した事柄については、サインにQRコードを併記し、WEBサイト経由で情報提供する。
- ・必要に応じて、理解を助けるためのイラストや写真を活用する。
- ・解説サインを新設する場合は、解説対象に対して自然な視線移動が可能な場所を選定する。看板タイプのように大型のものは、解説対象に対する視線を遮らないように留意する。なお、既存のサインでこれらの基準から著しく外れるものがあれば移設を検討する。
