調査コラム第52回 「松江城大手前の舟入」

岡崎雄二郎（元松江市文化財課長/2025年7月31日記）

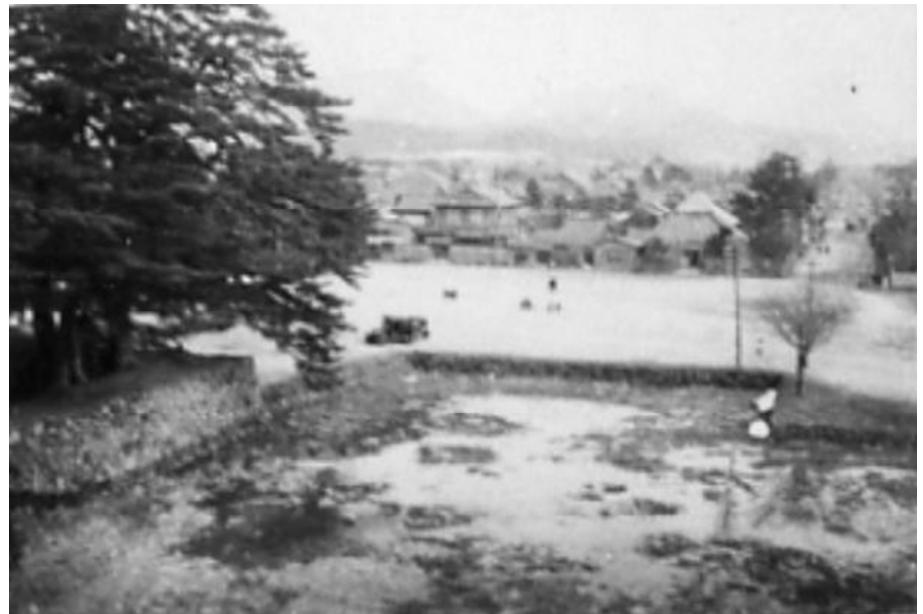
【写真1】フリッツ・カルシュ博士撮影「松江城 二の丸跡広場」
(若松秀俊氏提供)

写真のキャプションには「松江城 二の丸跡広場」とあるが、相当上から見下ろした景色に見えるので、撮影場所は二之丸の南部である。被写体は、松江城の入口の大手前広場を中心である。

大手前広場は、江戸時代には「勢溜（せいたまり）」で、城への出入り口が「勢溜」の北西部にあり、「大手の柵門」で厳重に封鎖されていた。写真では自動車や歩行者らしき姿が見える（以下、【図1】描きおこし図参照）。横長の黒いものは、楽山方面の低丘陵のかほんやりしていて何か分からぬ。その向こう（東方）には平屋や2階建ての家屋がぎっしりと立ち並んでいるのが見える。さらにその背景にうっすらと「嵩山」と「和久羅山」と思われる山並みの稜線が見える。

広場の南東角には、東方へ走る幅広の大きな道路らしきものが見える。これが道路だとすれば今の「大手前通り」ということになる。広場の南西部には高さのある街灯のような柱が立っている。目測で約5mはあろうか。

【写真1】の左側（北側）には、「馬溜」を形成する低い石垣が東西方向に走り、広場に接する辺りで北へ折れているようだ。その先に「大手柵門」が取り付いていたのだろう。この石垣の天端には恐らく松であろう大木が数本見える。

そして低い石垣の南東角付近から、さらに東方の広場に食い込むように一段と低い石垣が見える。高さは目測で1m余あるのだろうか。そして広場に見える自動車のある辺りで南方へほぼ直角に折れて20mくらい直進する。その南端は、前述した街灯様の柱と樹木（又は装飾物）が生えている辺りで、また直角に西方へ数百m行き、さらに南方へ折れている。ここは、江戸時代の古絵図と比較すると、名称はついていないが「舟入」つまり、舟着場だったと推定される【図2】。築城当時、大量の石垣石材が必要とされ、大井や大海崎、忌部地区など近隣の石切り場から龜田山に運ばれてきてここで陸揚げされたのではないか。

これらの堀石垣で囲まれた外側は、内堀となっている。よく見ると、あちこちに岩盤なのか、ヘドロのような堆積物だろうか、よく分からぬが堀底は平らではなく凹凸がある。相当水位が低くなった時に撮影されたようだ。

堀石垣の際（きわ）はヘドロのような土砂が堆積している。その深さも約1m余であろうか。南部の堀石垣の際には、白く写る人工物が2つあるが、ボートのように見えなくもない。北側一辺の堀石垣の際は、石と土で覆われて辺りが出っ張っており、石垣と水際が判然としない。案外ここに石段が埋もれているかもしれない。

堀石垣の北側の写真手前は、石垣水際の線が斜めに上がっていくように見える。これは、現状の地形と比較すると、亀田山の岩盤（軟砂岩層）が露出しているので、写真的手前部分は同様に水際より高く、岩盤が露出して見えていると考えられる。

しかし、やはりカルシュ博士が撮影された今回の【写真 1】が、今のところ松江城の舟入の全貌が分かる唯一の写真資料ということになるだろう。

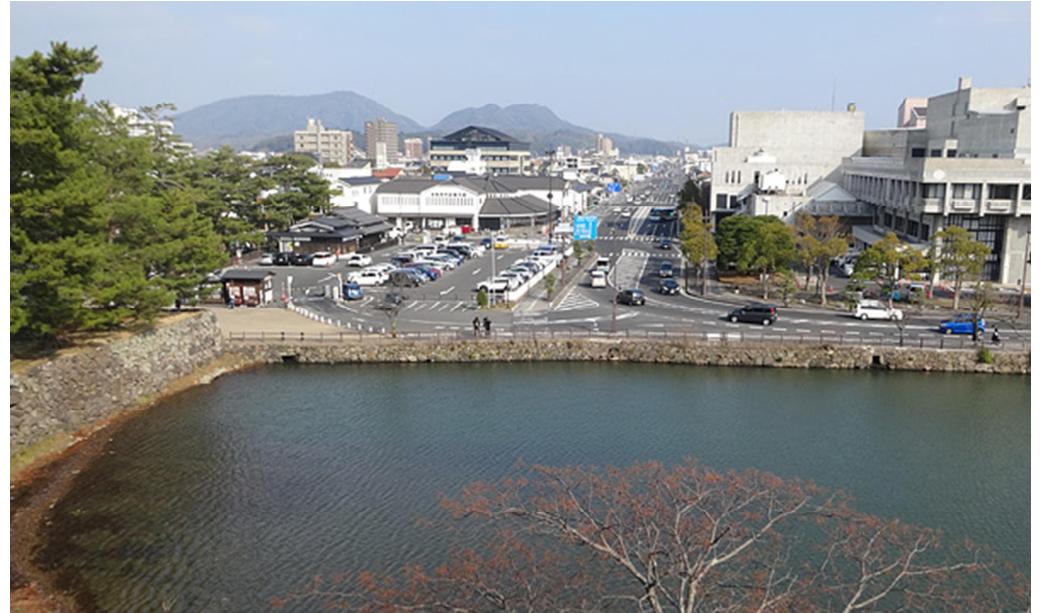
【参考】写真1の景色の現状

中櫓の南方、堀の狭間からほぼ同じアングルで岡崎撮影

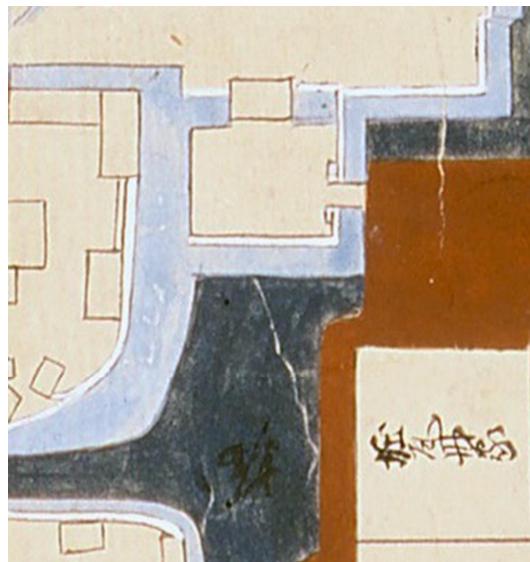
【絵図資料 1】

「堀尾期松江城下町絵図」

石垣を水色で、内堀を紺色で表す。二之丸高石垣の直下は、地盤の表現は無く、直接内堀となっている。舟入の付近は馬溜南辺石垣の南東角から、舟入の東辺が南方向へ走っていることが注意される。その先端から西辺方向へは直角ではなく、やや南へ角度の触れた線で描かれている。三之丸の東の御門に向く手前の両側勢溜も同じ表現である。描き手の癖であろうか。

築城時の【絵図資料 1】では、馬溜南の堀石垣の南東角から南へ入り込んでおり、大手前の広場には食い込んでいない。次の段階、京極期の【絵図 2】では大手前広場に食い込むように描かれ、東西線が南北線より長い長方形と変わっている。【絵図 3】では、正副共に南西角の線が、丸く曲線となっている。その後も幕末の【絵図資料 6】、さらには昭和期の「松江城山公園設計図」（「松江市城山公園改造計画設計案」付図、1929 年）に至るまで多少の形態の差異はあるものの、基本的に大手前広場に食い込んだ形の舟入が表現されている。

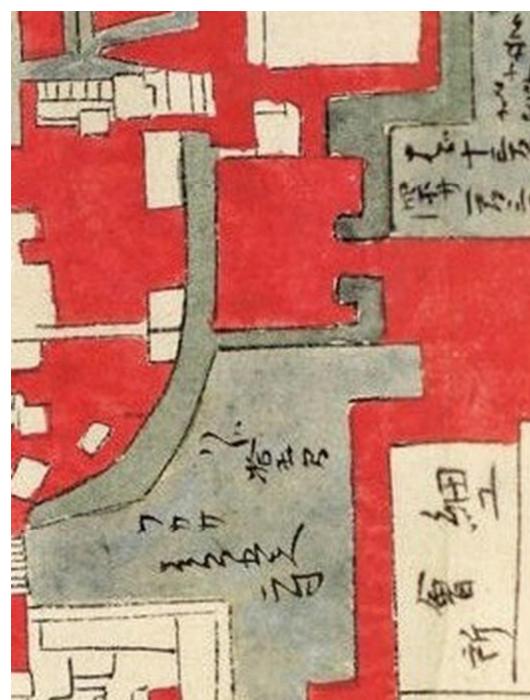
【絵図資料 2】

「寛永年間松江城屋敷町之図」

「堀尾期松江城下町絵図」を下図にしていると考えられているが、石垣は灰色、堀は薄い灰色、城郭建物は白色、平地部分は赤色で描かれている。舟入部分は馬溜南辺石垣の南東角から、さらに東方へ入り込んでいる。各辺の角は直角に折れる平面形で描かれている。二之丸高石垣の直下は、地盤の表現は無く、直接内堀となっている。

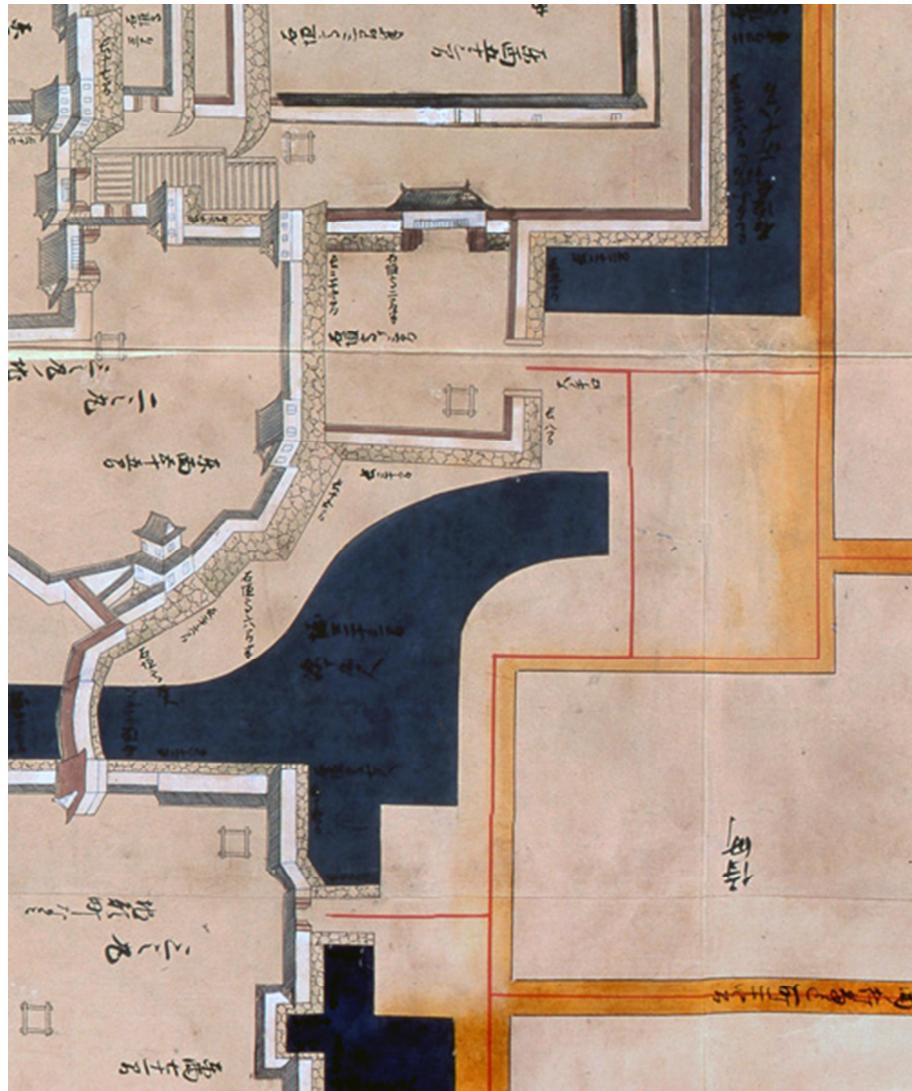
【絵図資料 3】

「松江城正保年間絵図」

大手前広場から馬溜へ入る出入り口は、「大手口」と記されているので、広場全体は「大手」と呼ばれていたであろう。三之丸を囲む内堀は、その北東側でさらに大手へ入り込んでいる。平面形は直線的ではなく、曲線を描く。

その横の二之丸南端部は、馬溜の西側高石垣や中櫓～南櫓にかけての高石垣の平面分布と支持地盤調査の結果を見ると、築城前は、中櫓付近まで龜田山丘陵の最先端部だったところと推定される。南櫓付近は、丘陵先端部が急激に下がり、盛土して櫓を構築しているので、基礎が弱かったとみられ、そのため、高石垣際まで丘陵を削平せず、地盤は高石垣と水面の間に残すようにしたのではないだろうか。その結果、舟入に向けて、曲線を描く平面形となったと考えられる。なお、堀内には、墨書きで堀の幅や深さなどの漢数字が書かれていると思われるが、同系色なので読み取れない。

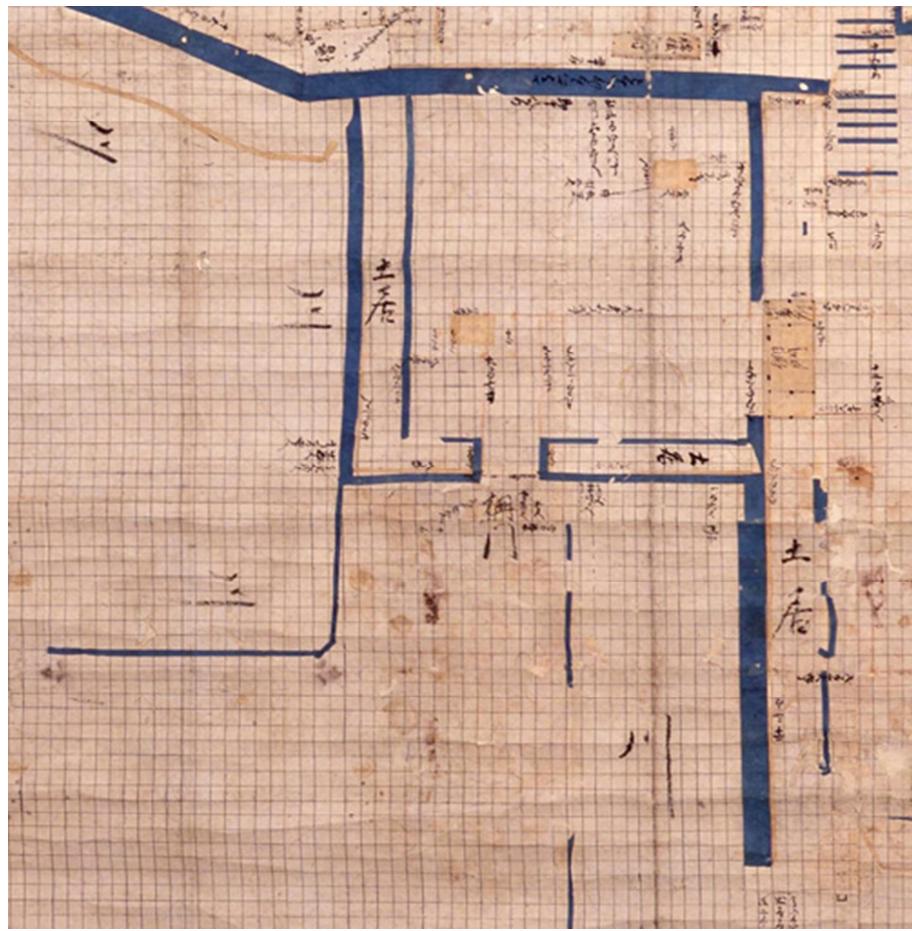
【絵図資料 4】

どうか観察では不明である。

「松江城縄張図」

馬溜の「土居」の南側堀石垣（紺色紙）の二之丸高石垣から約4間～4間半外側に薄茶色の紙が貼り付けてある。これは龜田山丘陵の地盤の水際を表わしている。その外側には3方には「川」と書かれ、つまり内堀を示している。

南側「土居」の堀石垣の南東角から、さらに紺色紙が11マス(19.8m)東まで、南へ1マス傾斜しながら貼られそこから約1.5マス(約2.7m)斜めに貼られ、さらにその先から南方へ18マス(約32.4m)貼られている。さらに、紺色紙は欠落しているが、本紙の色の変化の差をよく見ると、紙の貼ってあった部分は周囲の露出した部分より白いので、その先から西方向へ直角に10マス(約18m)は、本来は紺色紙が貼り付けてあったことが分かる。その先は紙が貼られていたか

規模については、大半の絵図には長さなどの記載はないが、「松江城縄張図」と「御本ニノ御丸三の丸共三枚之内」により計測が可能である。縄張図では 1 間を約 1.8m として計算すると、東西が約 20m 余、南北は約 32m 以上となる。

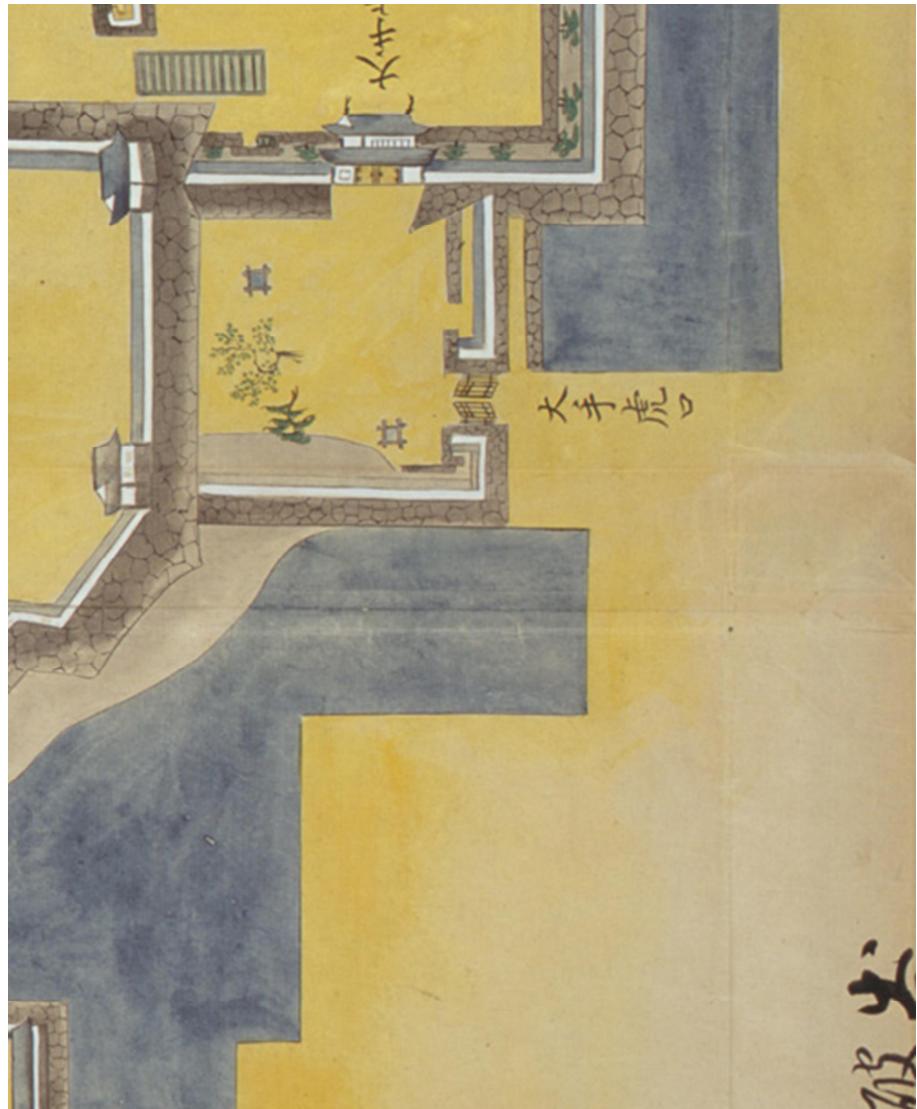
【絵図資料 5】

「諸国城郭修復図」

二之丸南先端部の中櫓から南櫓にかけての高石垣の直下は、「松江城縄張図」に描かれている地盤の線が、馬溜側の中ほどまでさらに広くなっているような感じがする。

舟入は、東西方向に長く全て直角となる平面形で描かれているが、南辺の東西方向の線が相当長すぎるのでないかと考える。この時期に大規模に改変された記録が無いので、信ぴょう性が疑われる絵図である。

舟入の平面形について、「松江城測量図」（「日本城郭史資料 出雲・石見国」昭和初期）を見ると、北側の一辺は、馬溜の南側堀石垣の延長線ではあるが、直角ではなく東角がわずかに南へ下がっている。又、南側の一辺は、【絵図資料 5】では長いが、幕末の絵図では大手柵門の石垣線より少し短いようである。

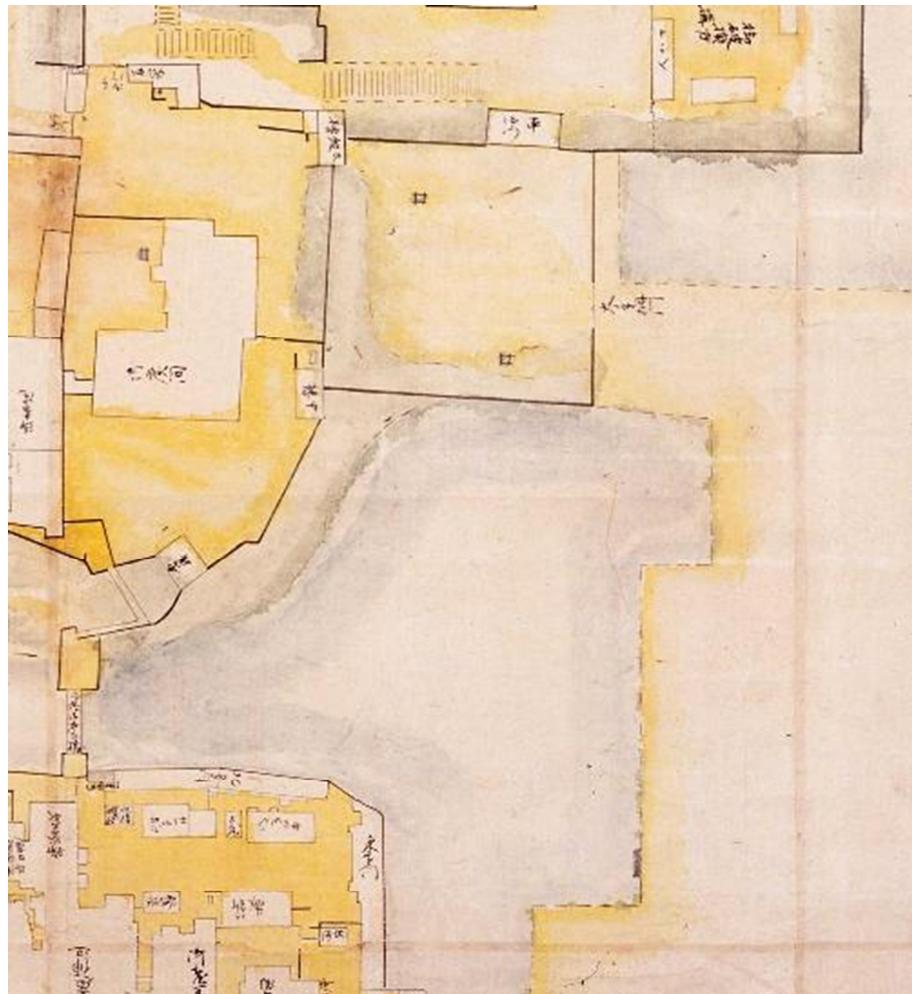
【絵図資料 6】

「御本・二・三丸御花畠共略絵図面扣」

舟入は北辺と東辺がやや鈍角で、東片と南辺は直角で接していると見られる。北辺のラインと馬溜南辺の石垣のラインは、わずかに振れがある。二之丸高石垣直下の地盤の高まり、平面ラインは「諸国城郭修復図」と変化がない。

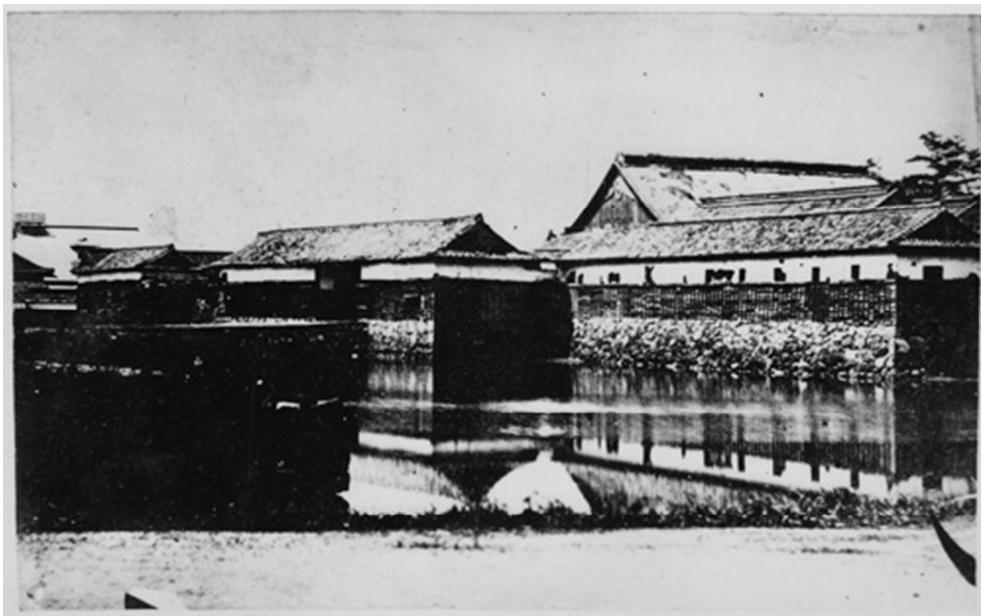
【写真 2】『松江市史』別編 1「松江城」第 13 章写真資料：写真 13-4

さて、この写真が大手前の舟入施設を撮影した唯一のものかと思っていたが、後日、松江市客員研究員の稻田信氏から、『松江市史』別編 1 「松江城」の古写真の中に舟入が写ったものがあるという指摘を受けた【写真 2】。その写真には、大手前から内堀を隔てて南西

方の三之丸の表御門やその周辺の多門、御広間などの主要な建物群が写っている。写真の手前に舟入の南西角の堀石垣と東側に走る南北の堀石垣の天端が写っている。これだけでは舟入の全貌は不明だが、部分的にはよく分かる。
