## 事例報告①

### 讃岐国分二寺の調査成果と活用

渡邊誠（香川県教育委員会）

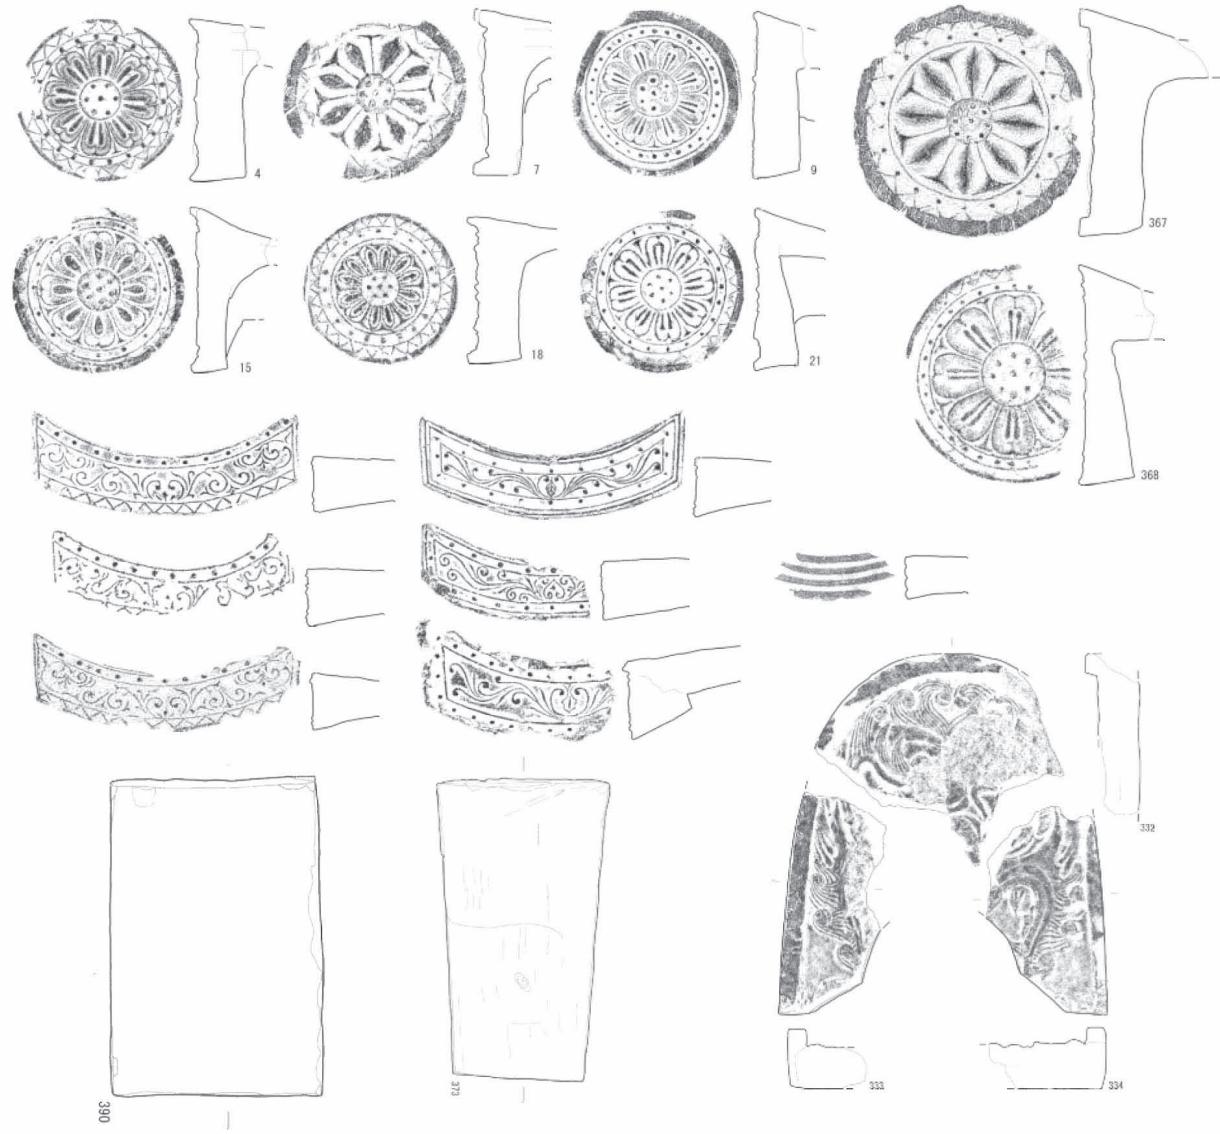
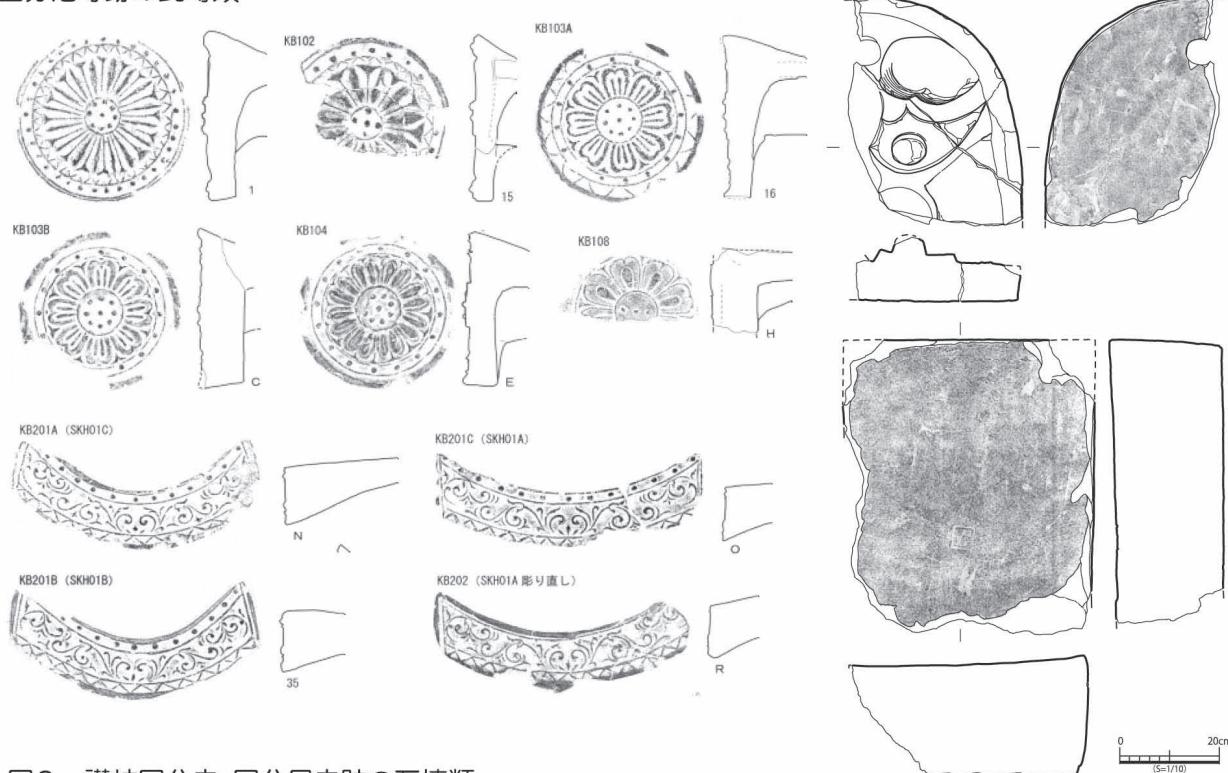
図8 讃岐国分寺・国分尼寺跡の瓦塼類  
(高松市教育委員会2017・2020より)

讃岐国分寺の瓦塼類

国分尼寺跡の瓦塼類
