第3図 松江城本丸南東武具櫓の石垣 (第1図のK・L)  
松江市教育委員会 2007『松江城石垣修理報告書』から

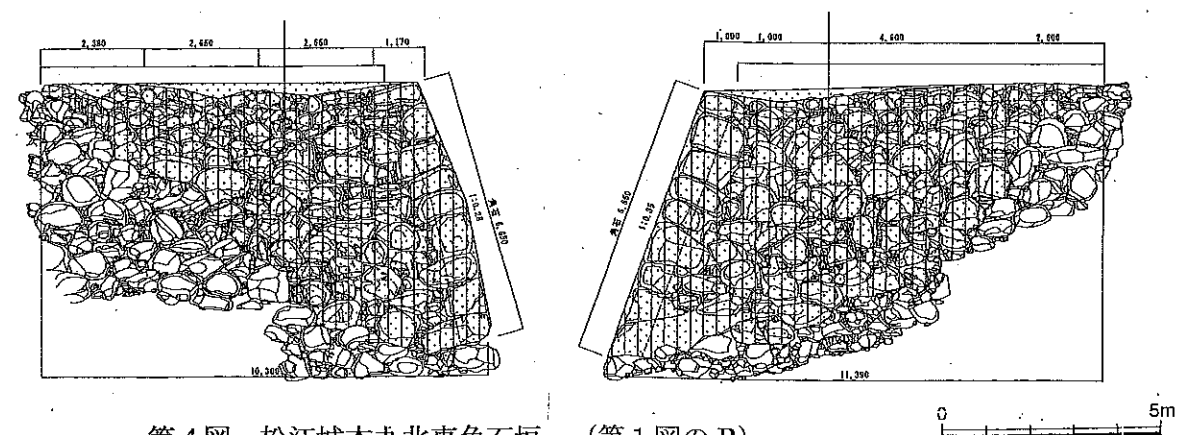
第4図 松江城本丸北東角石垣 (第1図のB)  
松江市教育委員会 2007『松江城石垣修理報告書』から

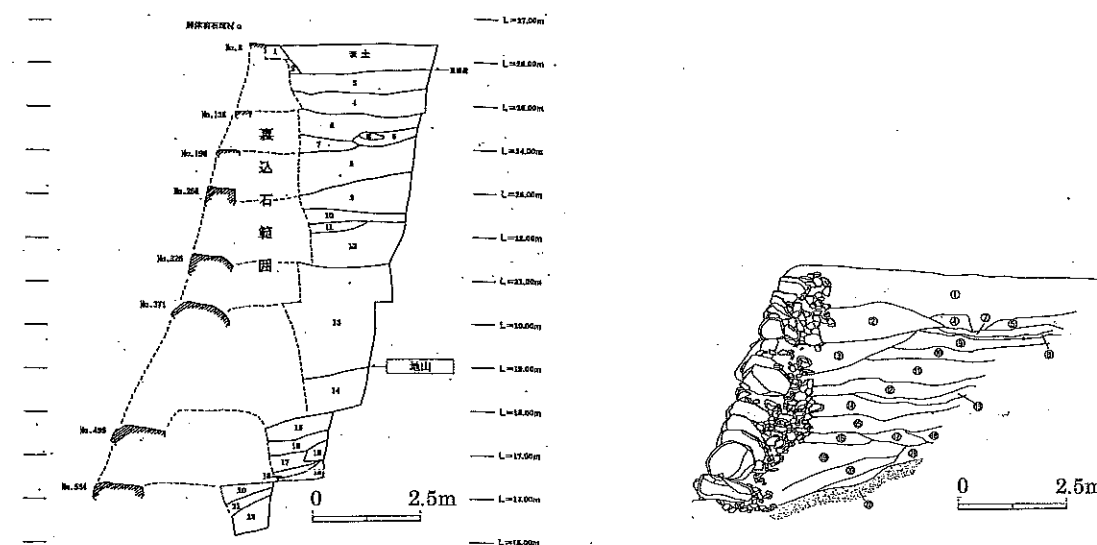
第5図 松江城本丸南東武具櫓石垣[左] (第1図K・L) と本丸北東角石垣[右] (同B) の断面  
松江市教育委員会 2007『松江城石垣修理報告書』から

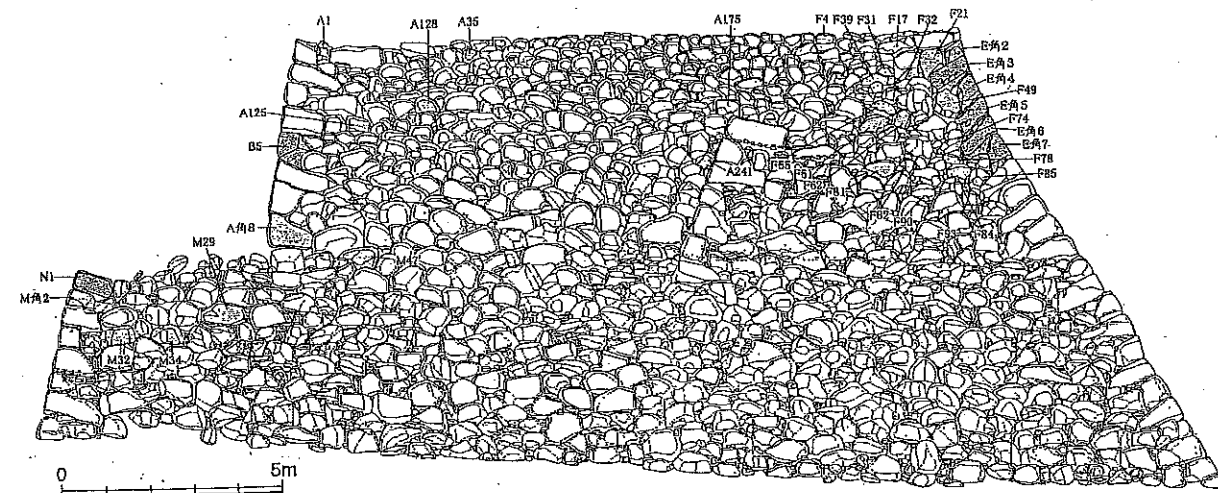
第6図 松江城腰曲輪東面石垣 松江市教育委員会 2007『松江城石垣修理報告書』から

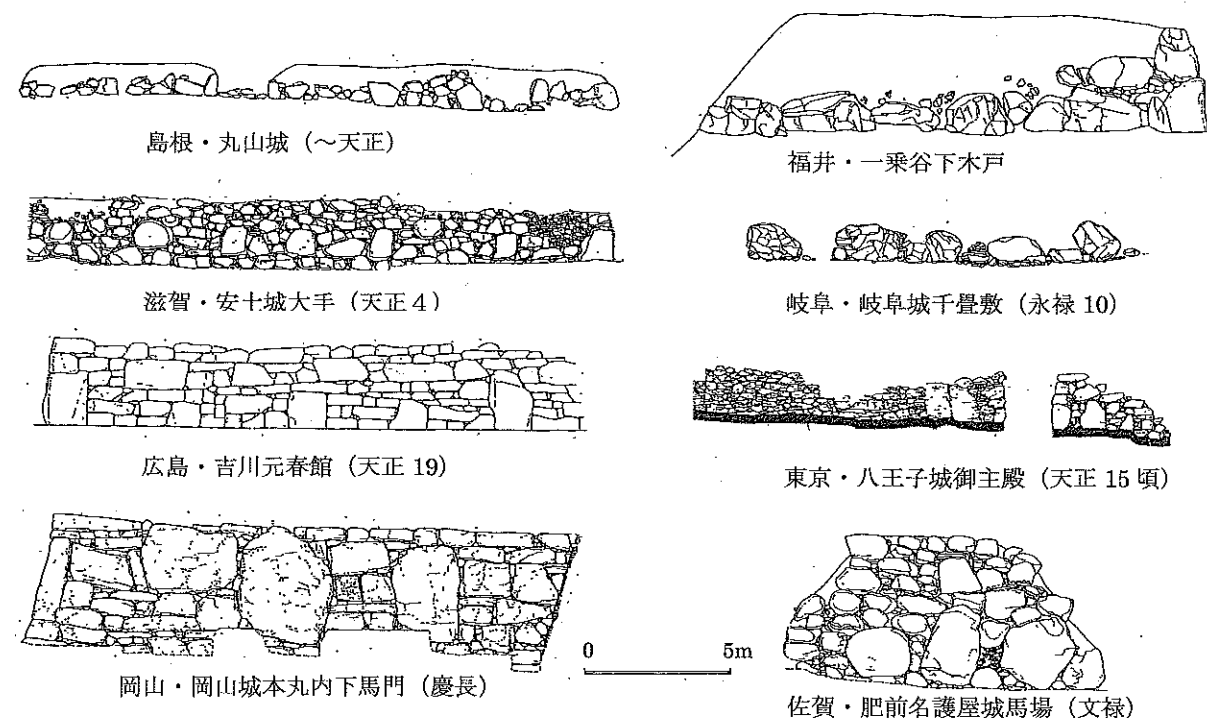
第7図 各地城の巨石・立石を組み込んだ門脇の石垣 各報告書などから作成

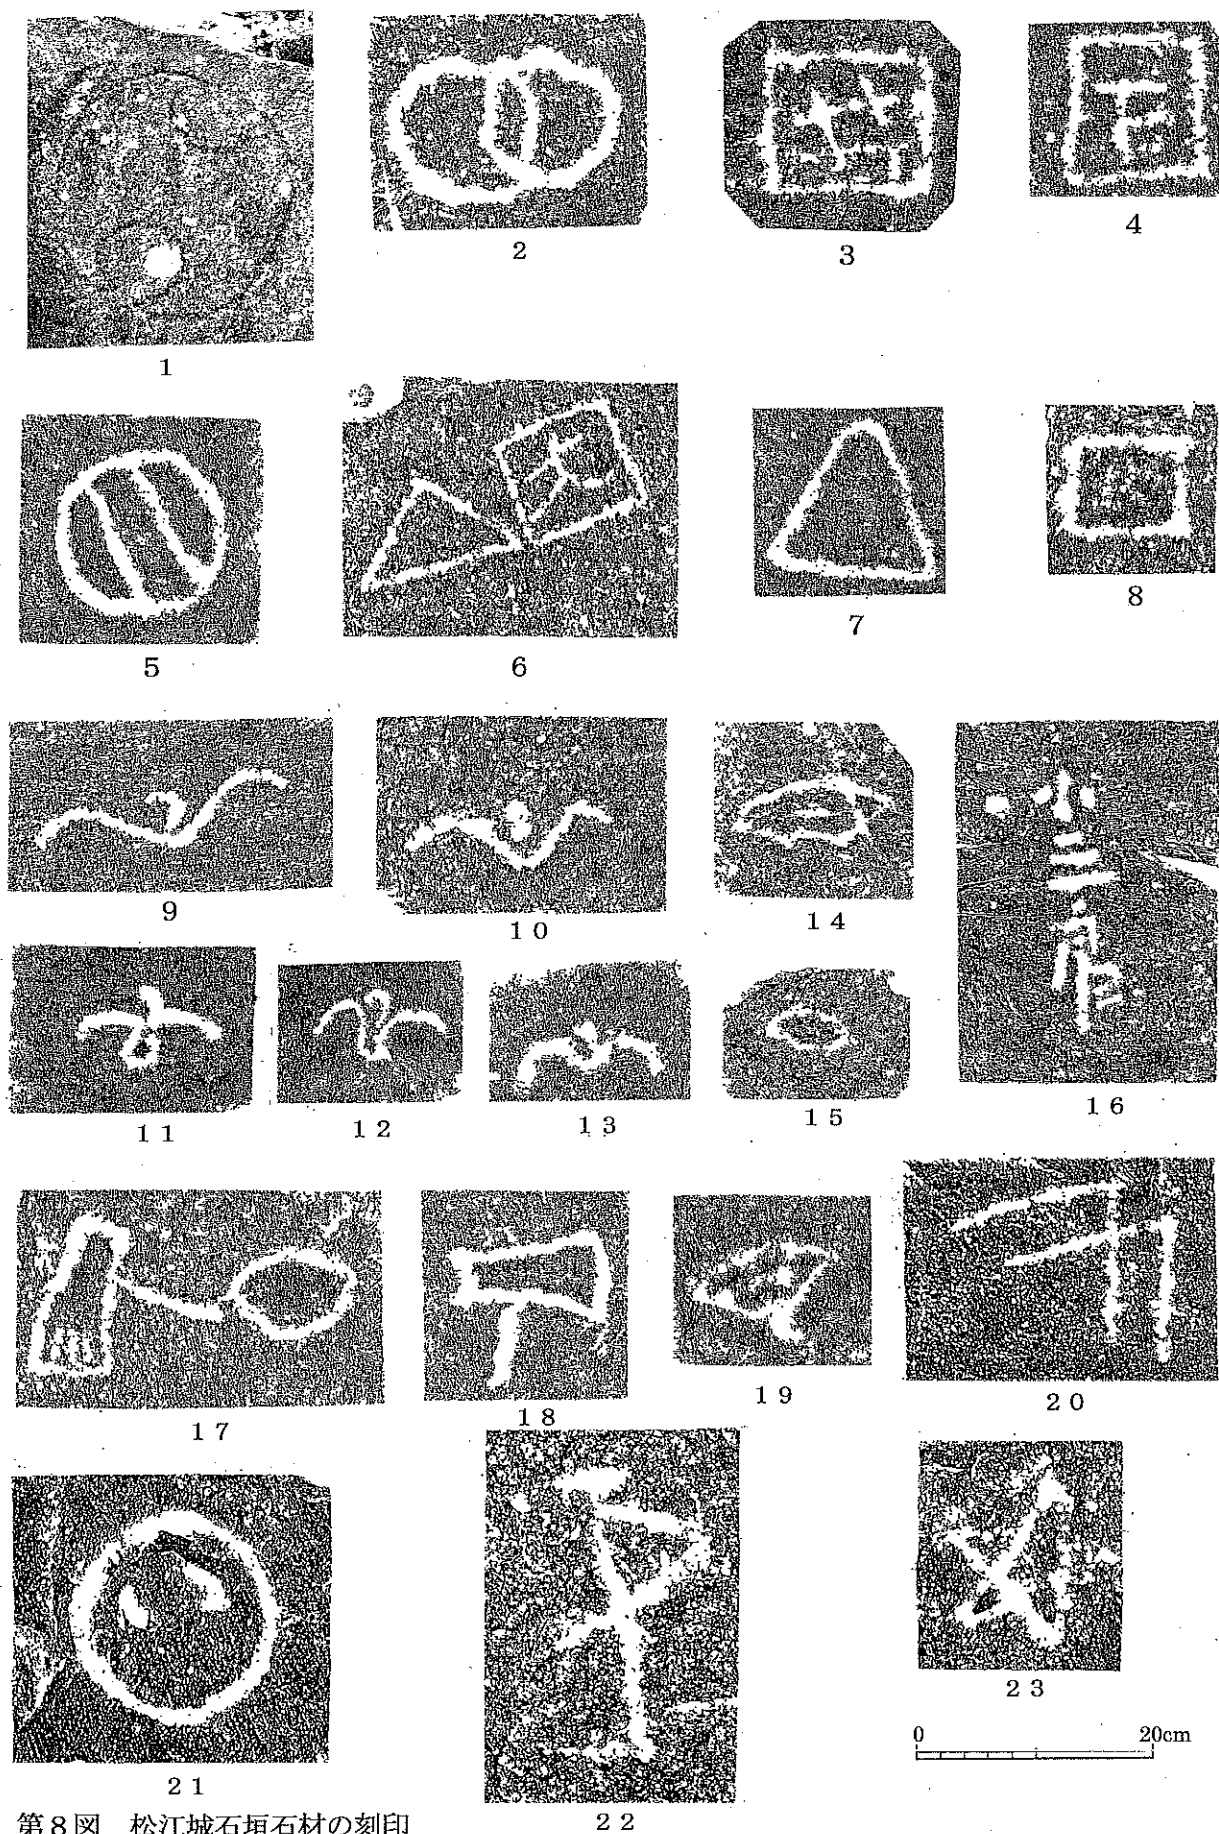
第8図 松江城石垣石材の刻印

1＝大手筋中曲輪南石罫（a地点）、2～19＝腰曲輪（V～X周辺）、20～23＝二の丸下の段南東隅（t地点）
