図1 城山北公園線（大手前通り）位置図

図3 松江城下町遺跡基本土層模式図

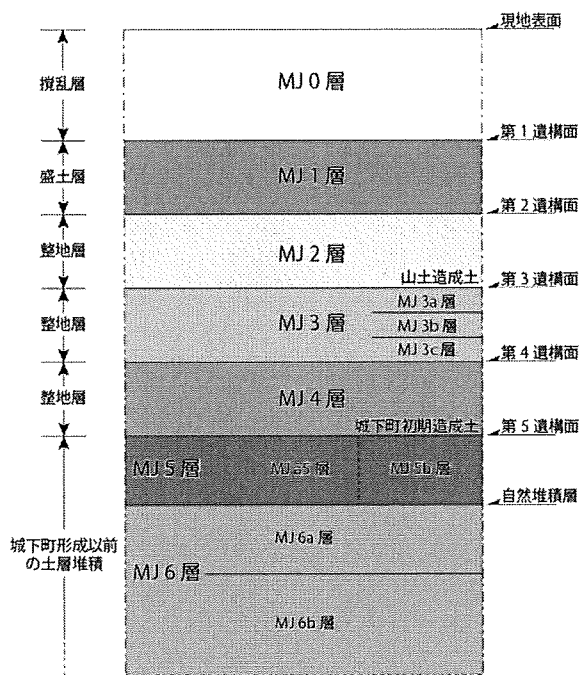
| 層序 | 細分 | 区分 | 地層の特徴 | 層相 | 層厚 (cm) | 推定時期 |
| MJ0層 | 細分不可 | | 攪乱層 | 攪乱 | Av.40 | 近現代 |
| MJ1層 | 細分不可 | | 盛土層 | 砂質土 | Av.20 | 19世紀前半～後半 |
| MJ2層 | 細分可能 | | 整地層 (山土) | 粘質土 | Av.30 | 18世紀前半～後半 |
| MJ3層 | 細分可能 | | 整地層 | 砂質土<br>シルト<br>粘質土 | Av.30 | 17世紀前半～後半 |
| MJ4層 | 単層 | | 整地層 (初期造成) | MJ5層とMJ6層の混合土 | Av.30 | 17世紀初頭～前半 |
| MJ5層 | a層<br>b層 | | 旧地表面 (一部で作土層) | 有機質粘土<br>泥炭質粘土 | Av.15 | ～17世紀初頭 |
| MJ6層 | a層<br>b層 | | 自然堆積層 | 灰色細砂<br>青灰色細砂 | Av.20<br>— | — |
