登録有形文化財（建造物）の登録について

「福寿苑店舗」の登録有形文化財（建造物）登録について

- (1) 名称 福寿苑店舗
- (2) 員数 1棟
- (3) 所在地 島根県松江市天神町142番地 他
- (4) 建築面積 113㎡
- (5) 建築年代 昭和26年（1951）/平成前期改修
- (6) 所有者 株式会社福村嘉十郎商店
- (7) 特徴 天神町の四ツ角に位置する旧呉服問屋の店舗。アールデコ風^(※)の端正な外観。交差点の顔をつくり、昭和24年大火後の耐火建築としても貴重。

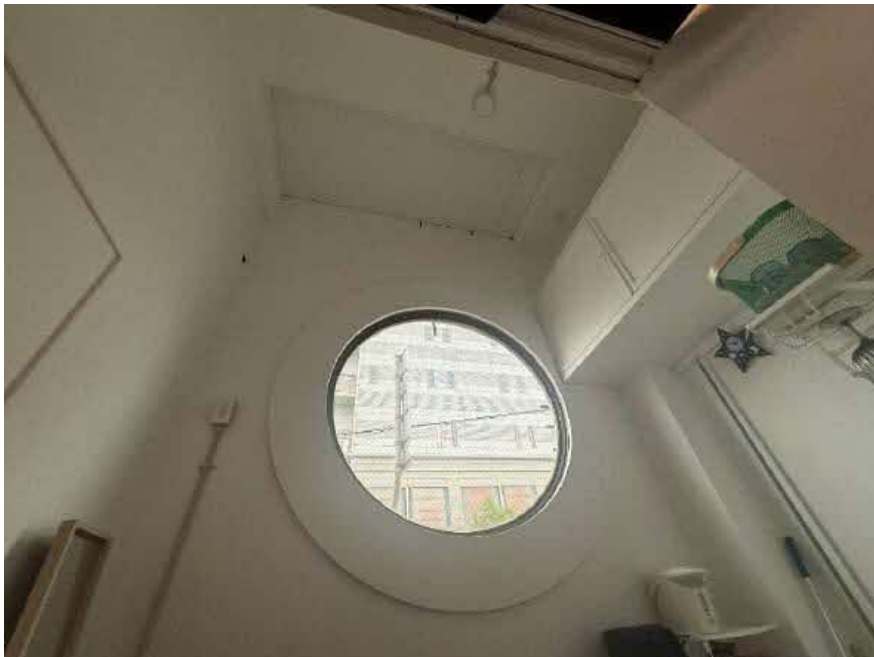
11_1階内部

（丸窓と大型
荷物入出口）

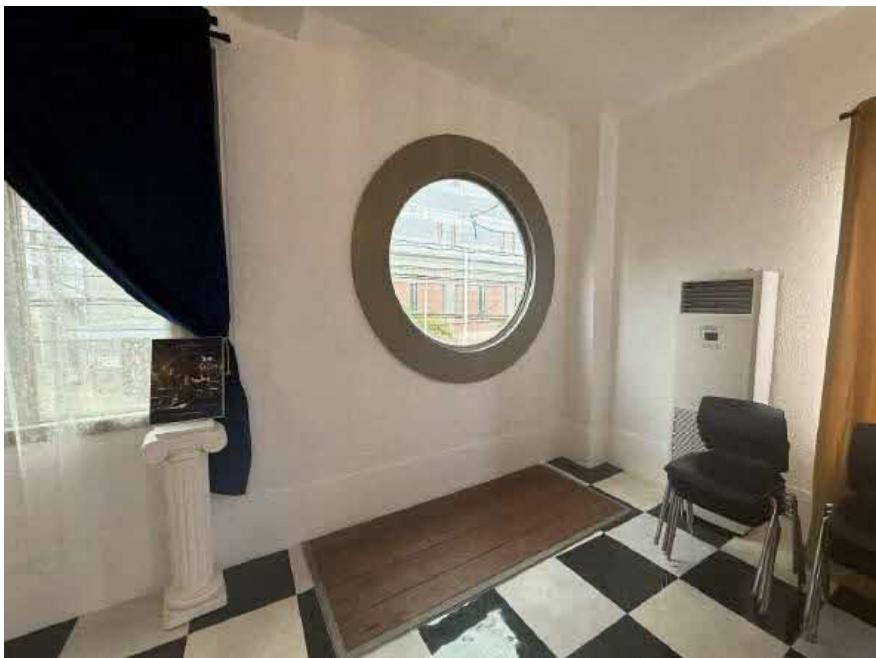
15_2階内部

（丸窓と大型

荷物出入口）

備考：写真11の真上
