# 新たなリサイクル施設整備に向けた 基礎検討業務

(エコステーション松江)

## 現地調査報告書

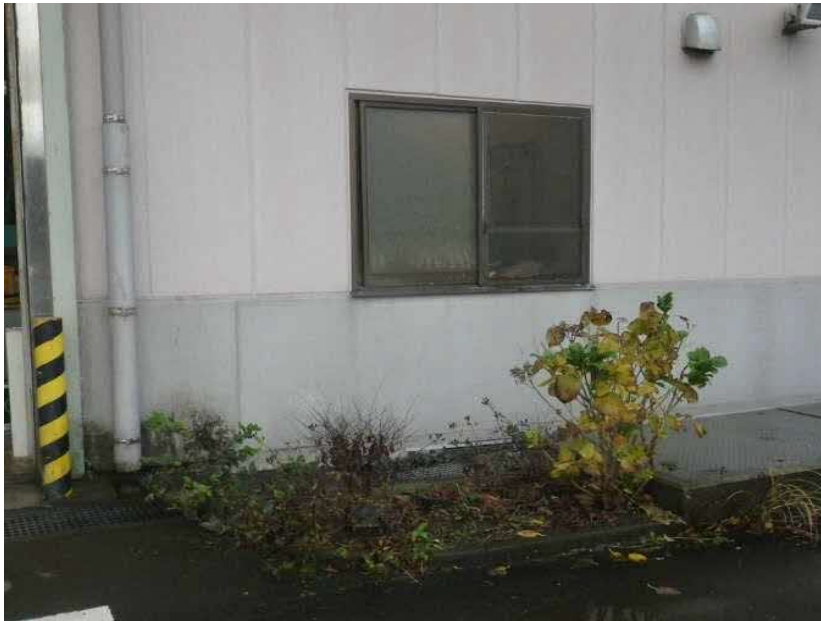
エコステーション松江  
粗大ごみ処理施設棟  
⑨ (北面)  
□RC壁面クラック状況  
⑤-⑥通り間

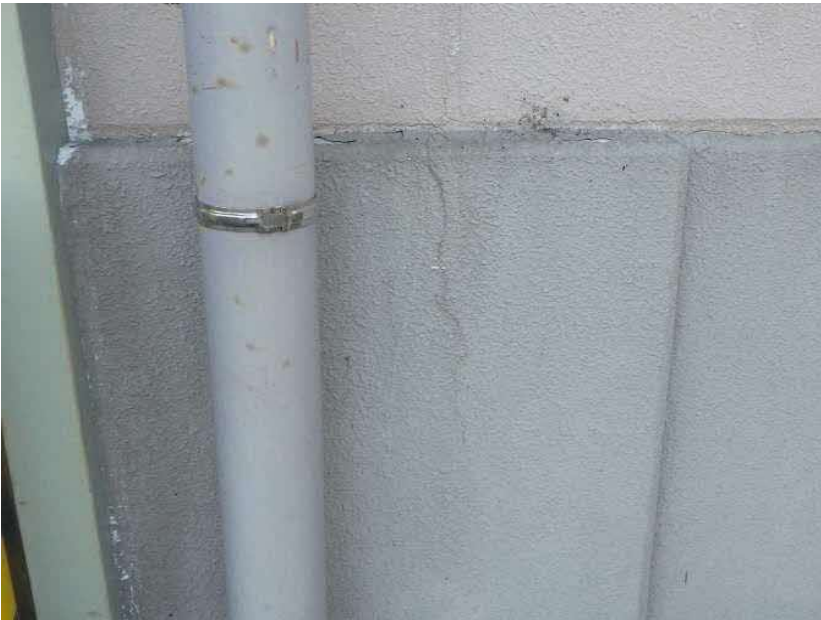
エコステーション松江  
粗大ごみ処理施設棟  
⑩ (北面)  
□RC壁面クラック状況  
⑤通り付近  
(拡大)

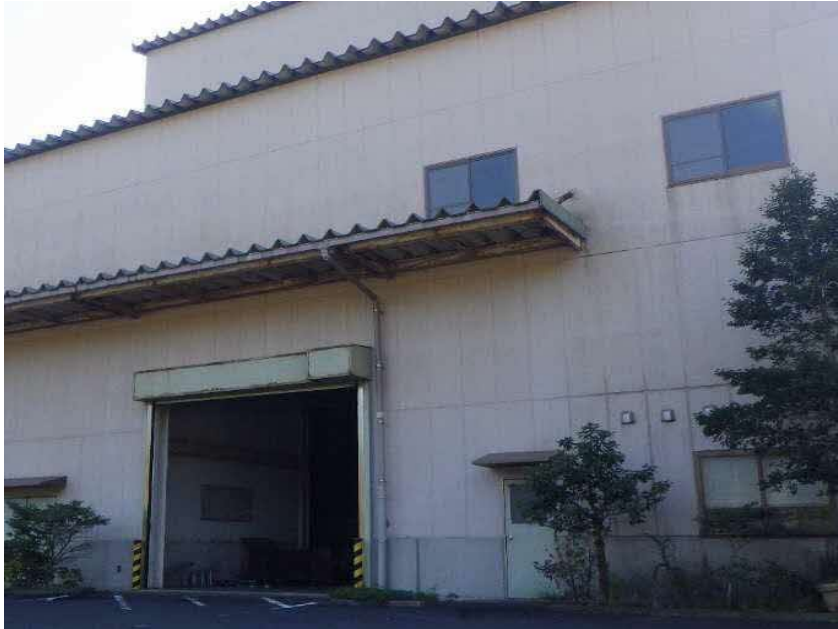
エコステーション松江  
粗大ごみ処理施設棟  
⑫ (北面)  
□ALC壁面クラック状況  
⑧-⑪通り付近

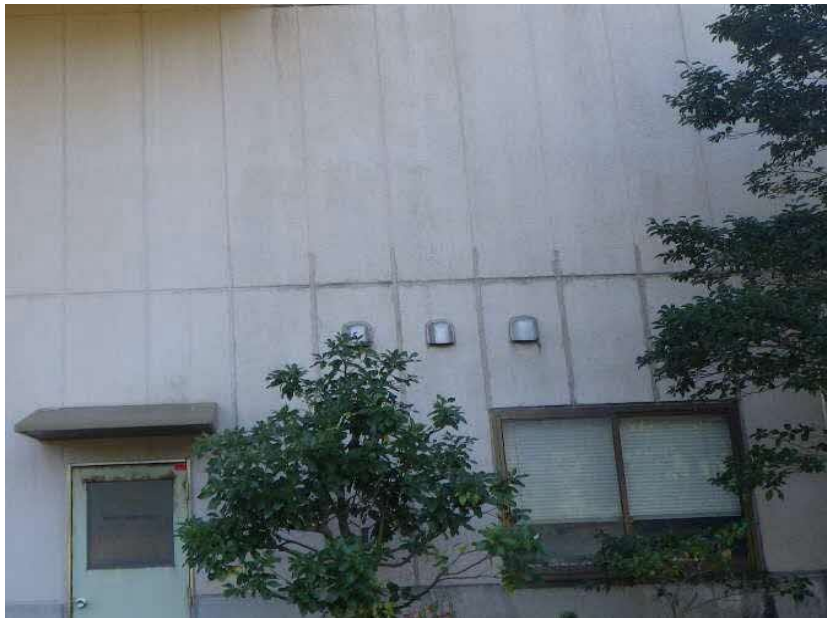
エコステーション松江  
粗大ごみ処理施設棟  
⑬ (北面)  
□ALC壁面クラック状況  
⑧-⑪通り付近  
(拡大)

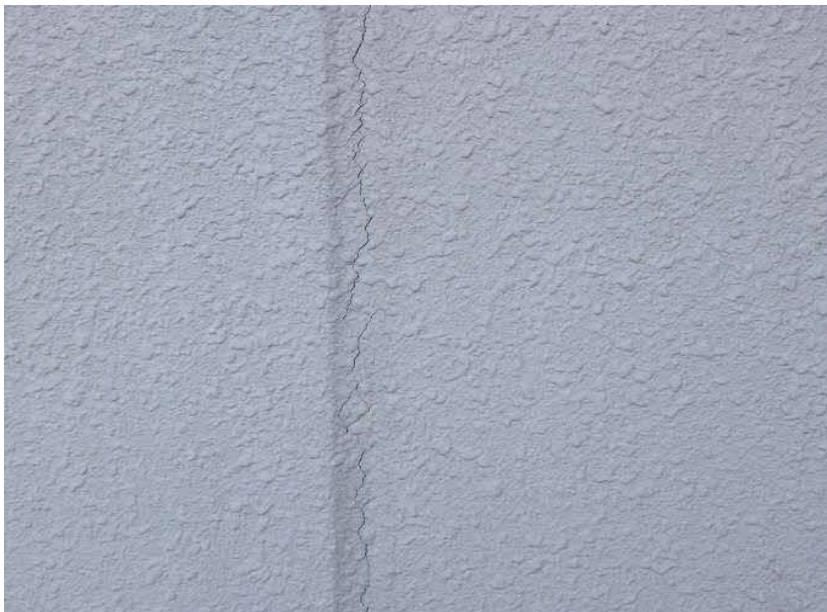
エコステーション松江  
粗大ごみ処理施設棟  
⑭ (北面)  
□ALC壁面クラック状況  
⑧-⑪通り付近  
(拡大)

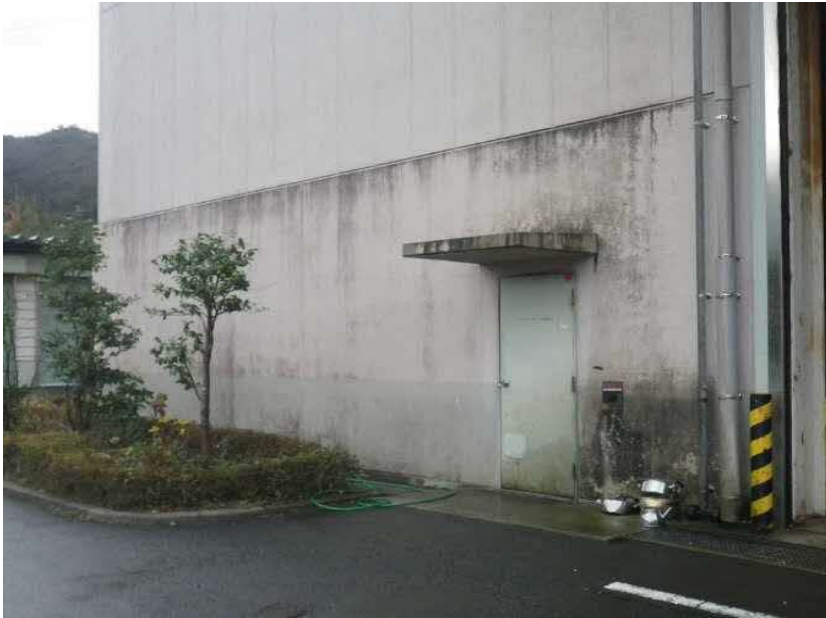
⑮ (北面)

□鋼製建具状況

②通り付近

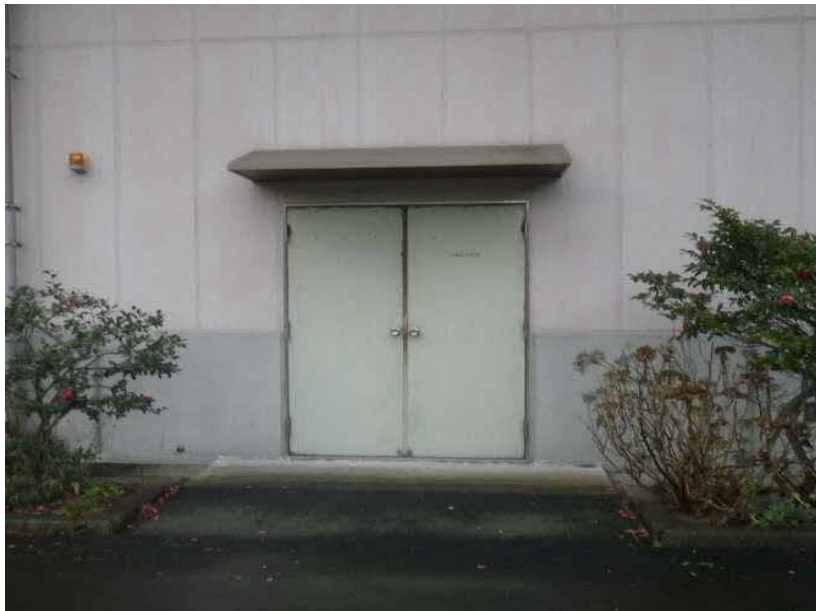
⑯ (北面)

□鋼製建具状況

⑧通り付近

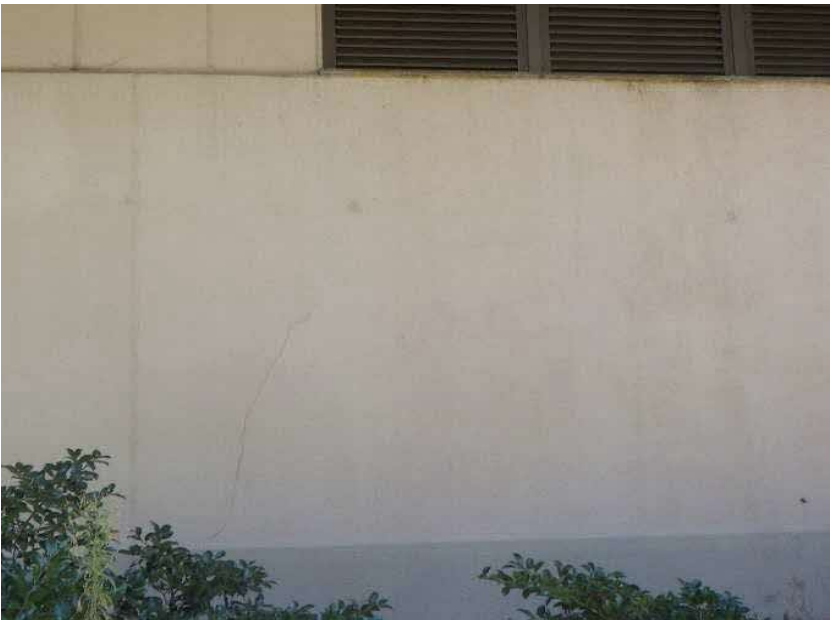
エコステーション松江  
粗大ごみ処理施設棟  
②⑥ (西面)  
□RC壁面クラック状況  
C通り付近  
(拡大)

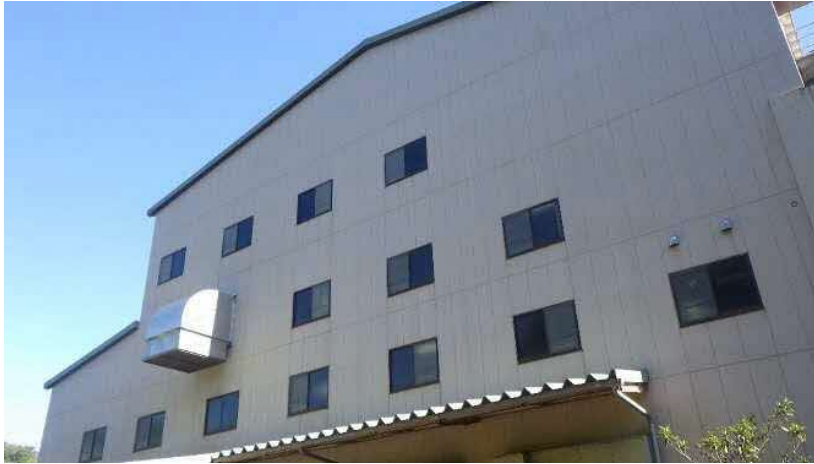
□ALC壁面クラック状況

⑧-⑪通り付近

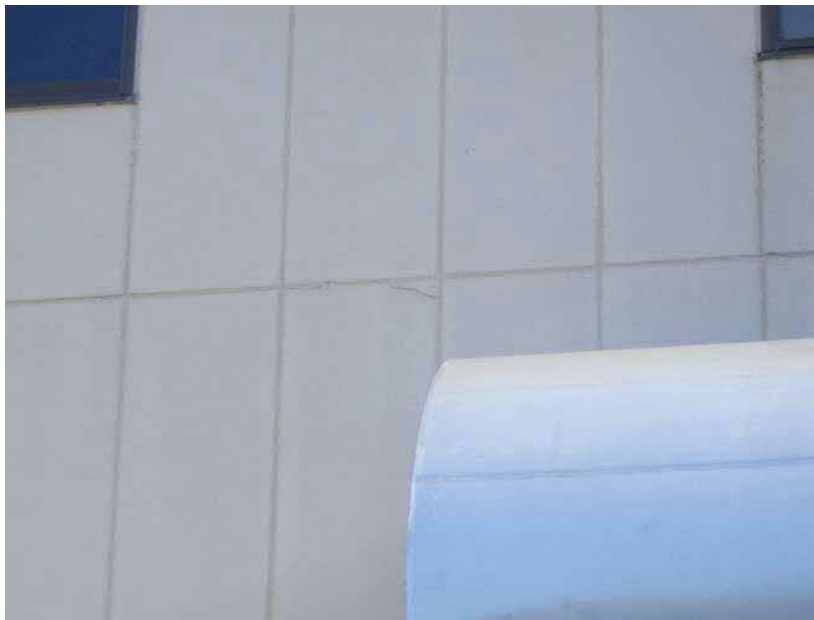
□ALC壁面クラック状況

B-C通り間

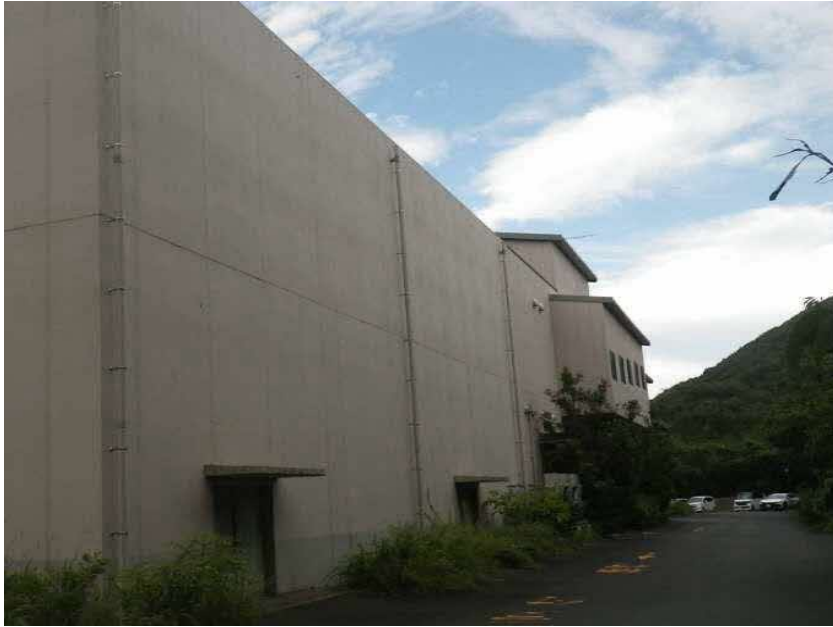
エコステーション松江  
粗大ごみ処理施設棟  
③⑧ (南面)  
□RC壁面クラック状況  
⑥-⑩通り間

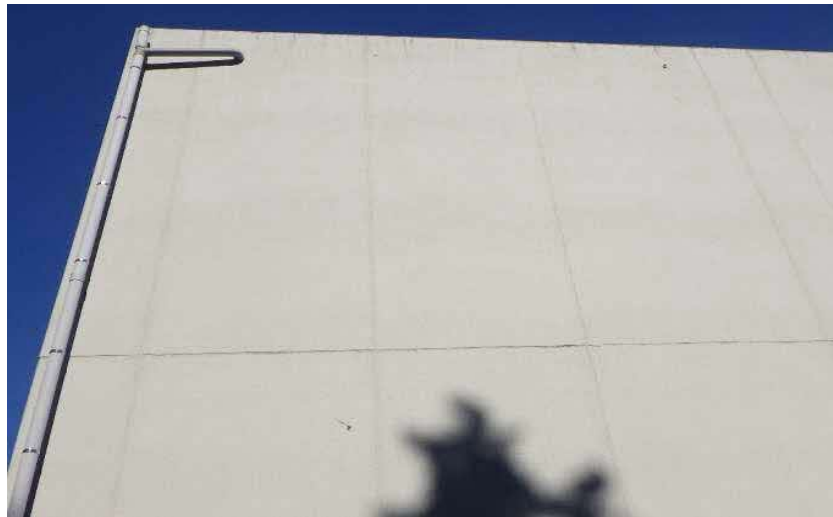
エコステーション松江  
粗大ごみ処理施設棟  
③⑨ (南面)  
□RC壁面クラック状況  
⑩-⑧通り間

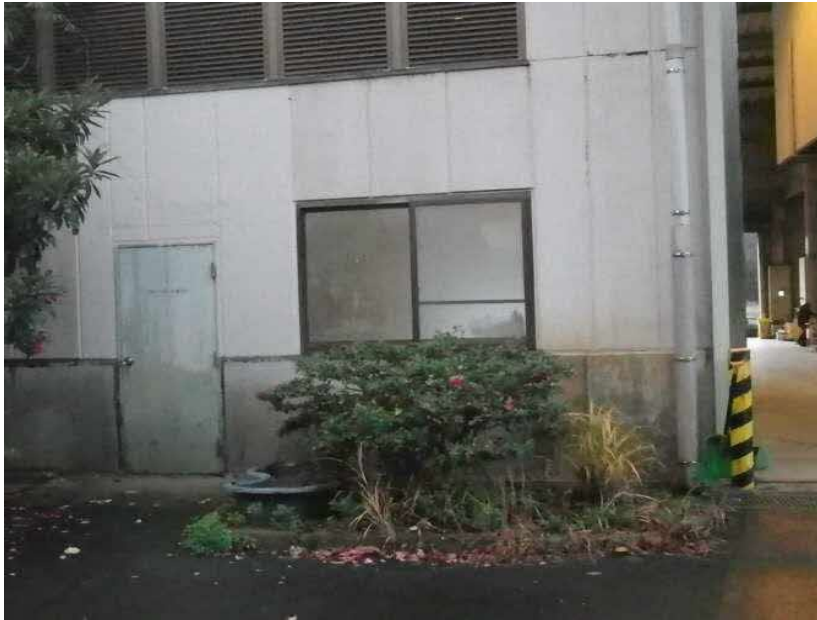
エコステーション松江  
粗大ごみ処理施設棟  
④① (南面) 腰壁  
□RC壁面クラック状況  
④-③通り間

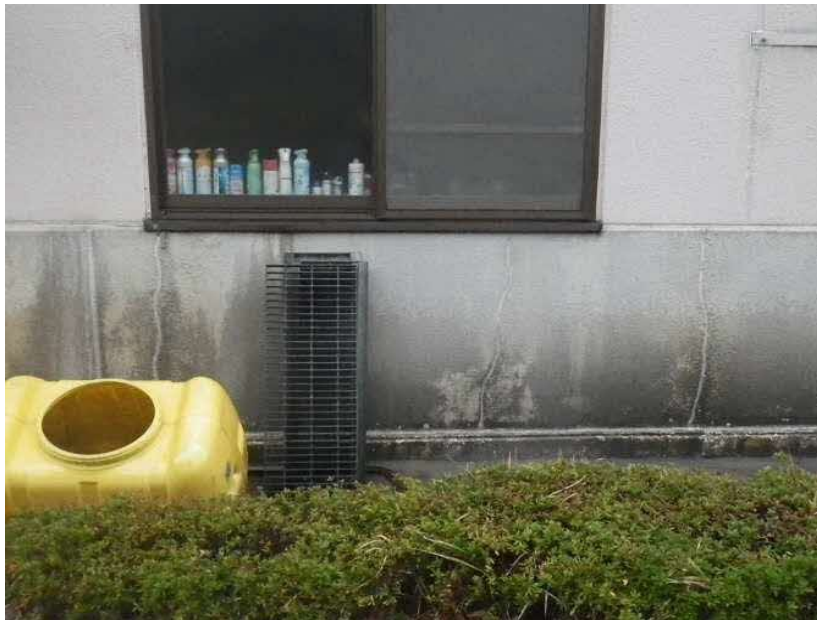
エコステーション松江  
粗大ごみ処理施設棟  
④② (南面) 腰壁  
□RC壁面クラック状況  
②-①通り間

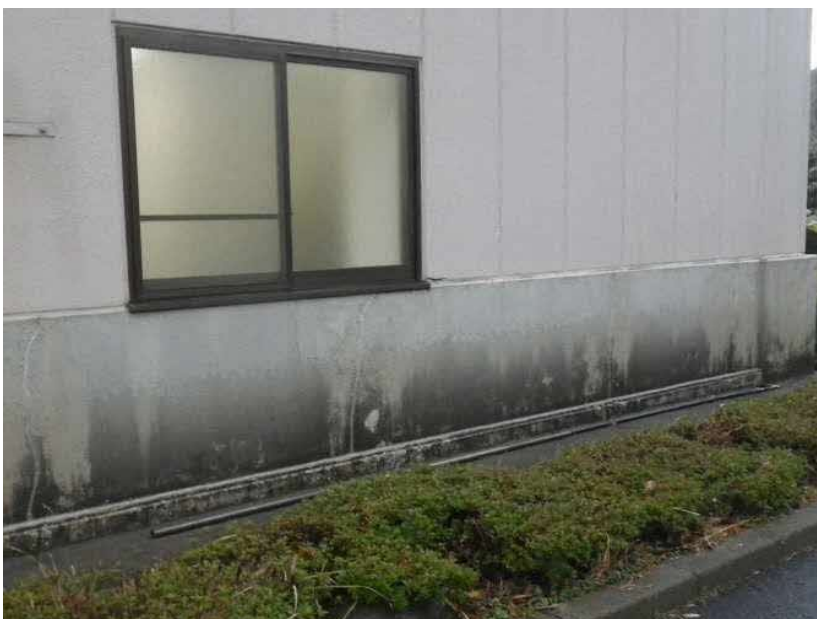
エコステーション松江  
粗大ごみ処理施設棟  
④③ (南面) 腰壁  
□RC壁面クラック状況  
②-①通り間

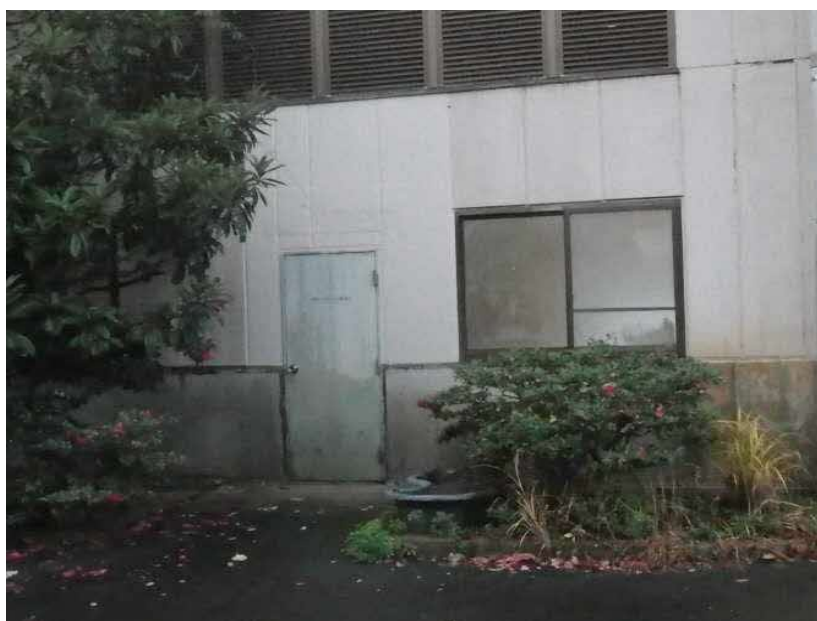
エコステーション松江  
粗大ごみ処理施設棟  
④⑥ (南面)  
□鋼製建具状況  
④-③通り間  
(SD・AW)

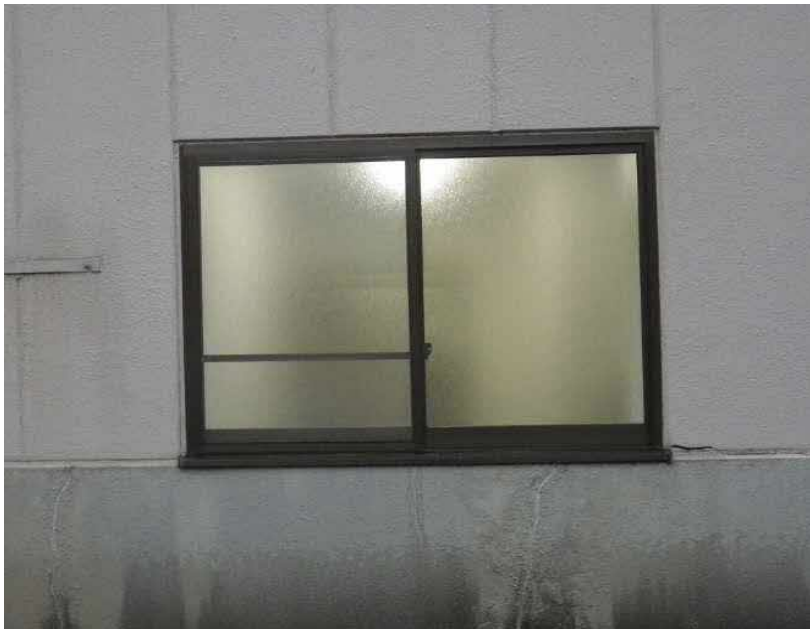
□鋼製建具状況

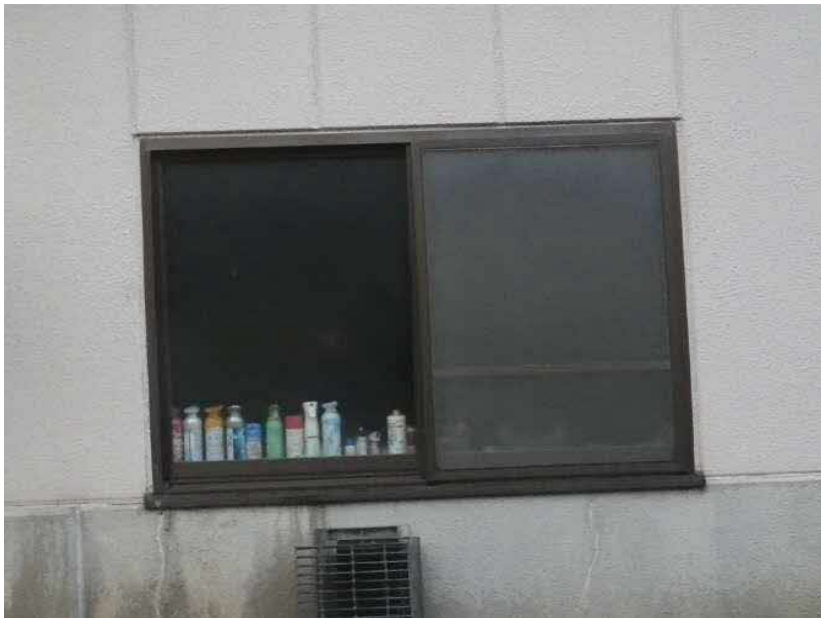
□鋼製建具状況

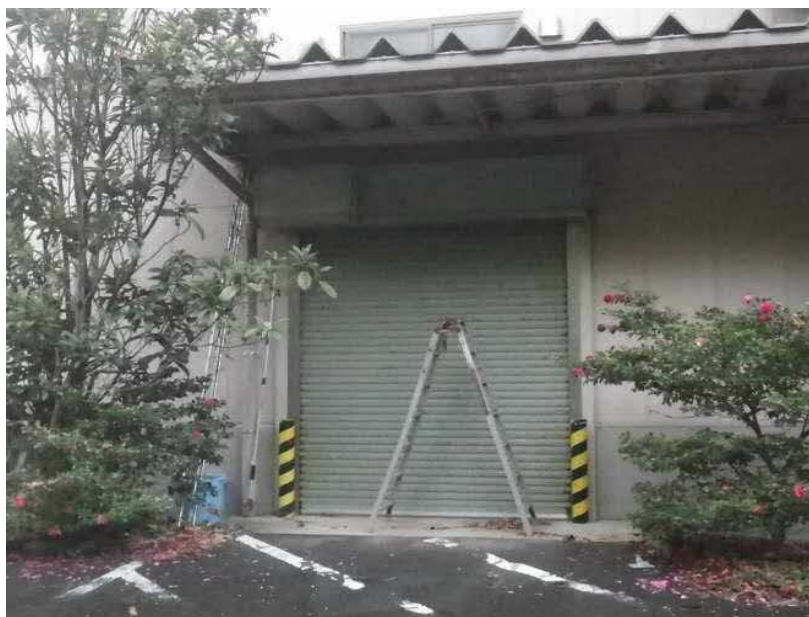
□鋼製建具状況

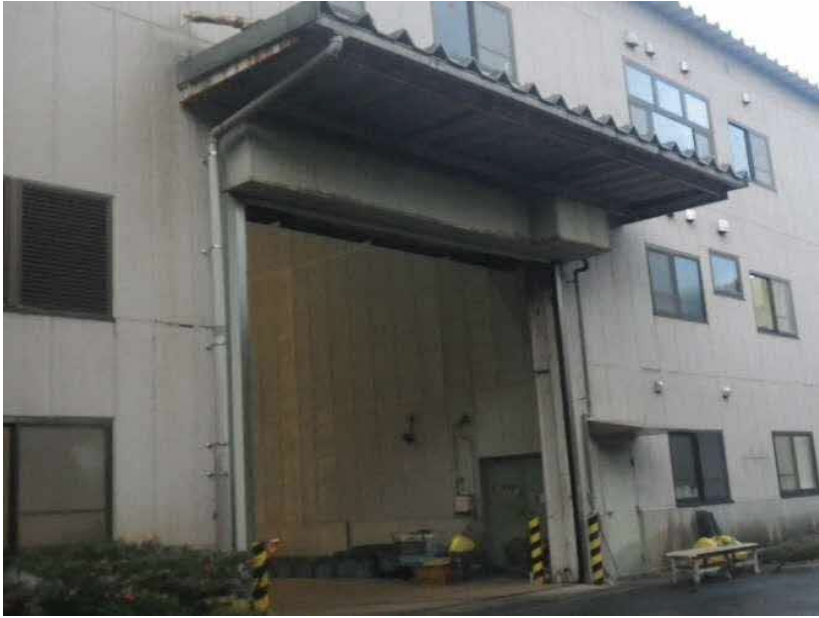
□鋼製建具状況

□底鉄骨発錆状況

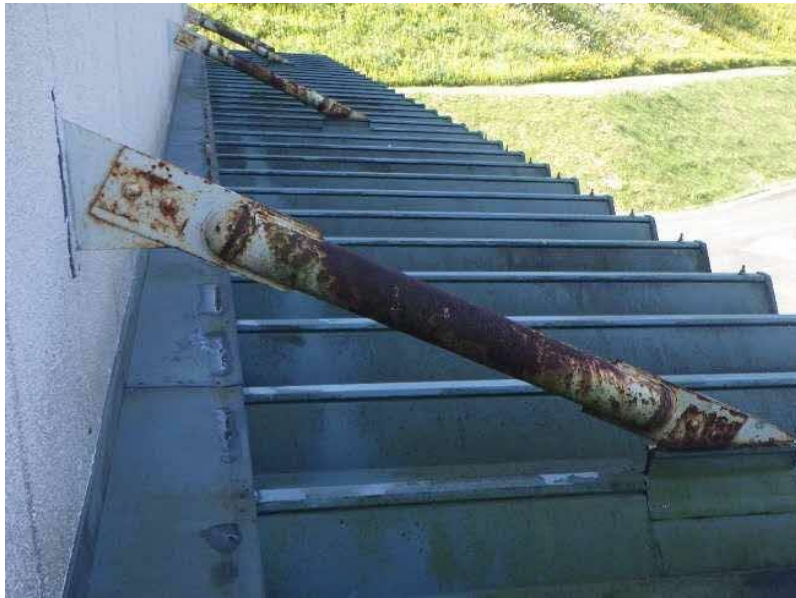
エコステーション松江  
粗大ごみ処理施設棟  
不①（屋根不具合箇所）  
鉄骨部の発錆（共通）  
北面底部

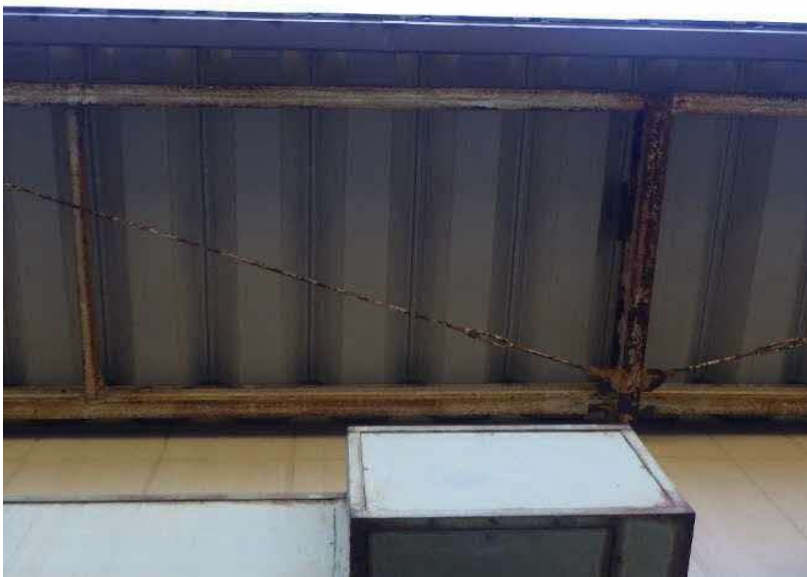
エコステーション松江  
粗大ごみ処理施設棟  
不②（屋根不具合箇所）  
鉄骨部の発錆（共通）  
北面底部（見上げ）

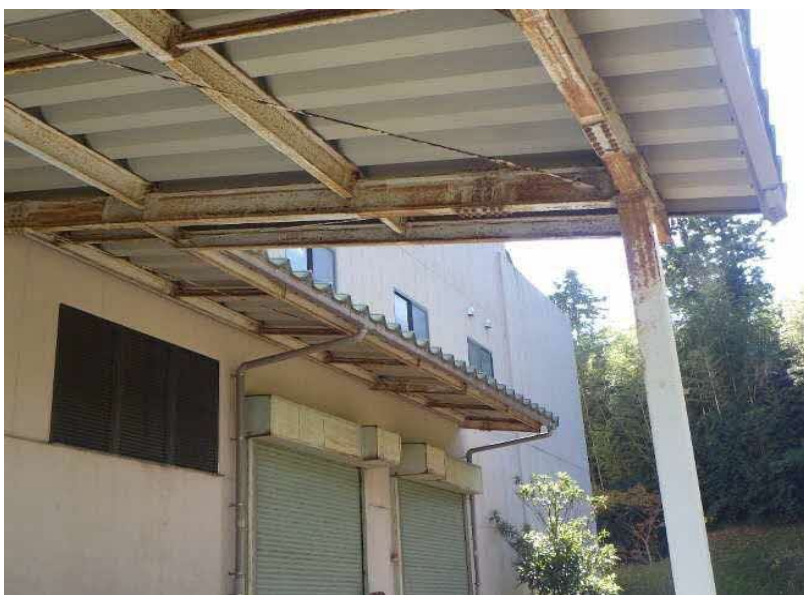
エコステーション松江  
粗大ごみ処理施設棟  
不③（屋根不具合箇所）  
鉄骨部の発錆（共通）  
西面底部（見上げ）

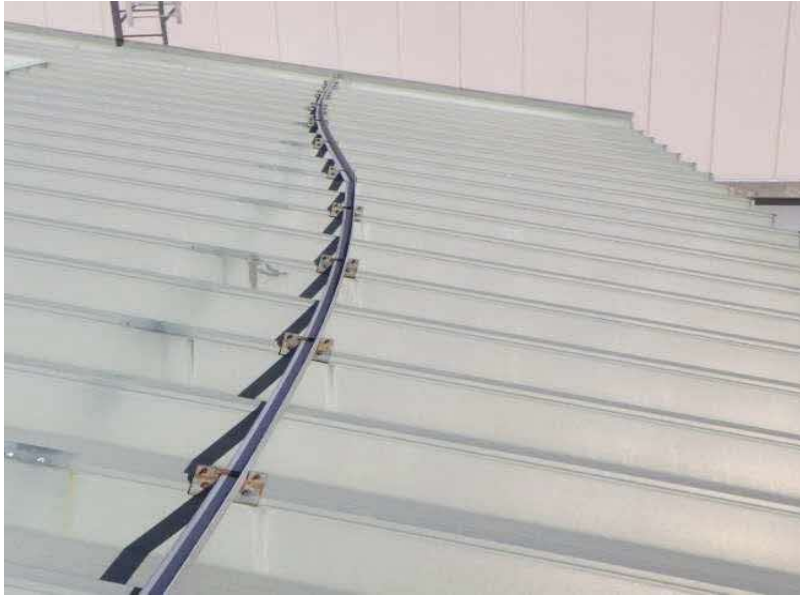
エコステーション松江  
不②⑥（屋根不具合箇所）  
雪止め金物変形  
FL+11.0M南屋根
